## 熊本地震により損傷したフーチングの 耐震性能評価に関する実験的検討

西谷 朋晃<sup>1</sup>・長谷 俊彦<sup>2</sup>・李 首一<sup>3</sup>・中谷 隆生<sup>4</sup>

<sup>1</sup>正会員 工修 株式会社高速道路総合技術研究所（〒194-8508 東京都町田市忠生1-4-1）

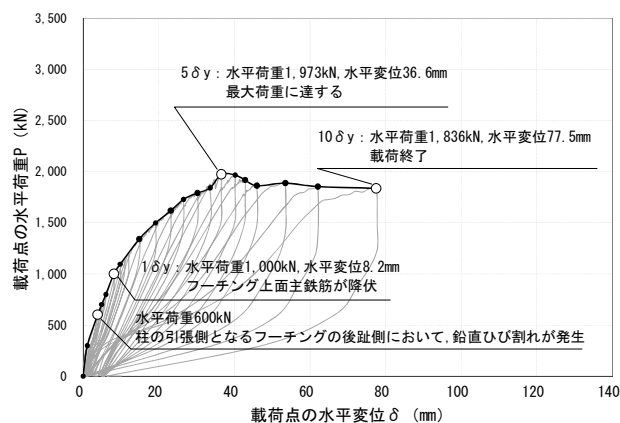
(a) 供試体 A-1

供試体 A-1 の荷重変位関係は、図-7(a) に示すとおり、水平荷重  $600\text{ kN}$  で柱の引張側となるフーチングの後趾側において鉛直ひび割れが発生し、 $1,000\text{ kN}$  を越えた時点でフーチング上面主鉄筋が初降伏に達した。水平荷重の増加に伴い、ひび割れ範囲がフーチング全体に拡大し、 $5\delta_y$  の時点で水平荷重が最大 ( $1,973\text{ kN}$ ) に達した。その

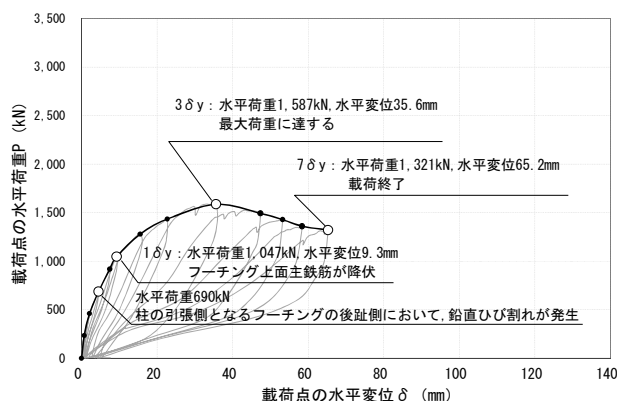
(b) 供試体 B-1

供試体 B-1 の荷重変位関係は、図-7(b) に示すとおり、水平荷重 690 kN で供試体 A-1 と同様に柱の引張側となるフーチングの後趾側において鉛直ひび割れが発生し、1,000 kN を越えた時点でフーチング上面主鉄筋が初降伏に達した。水平荷重の増加に伴い、ひび割れ範囲がフーチング全体に拡大し、3  $\delta y$  の時点で水平荷重が最大 (1,587 kN) に達した。その後は耐力低下とともに変位が増大し、7  $\delta y$  に達した時点で載荷を終了した。

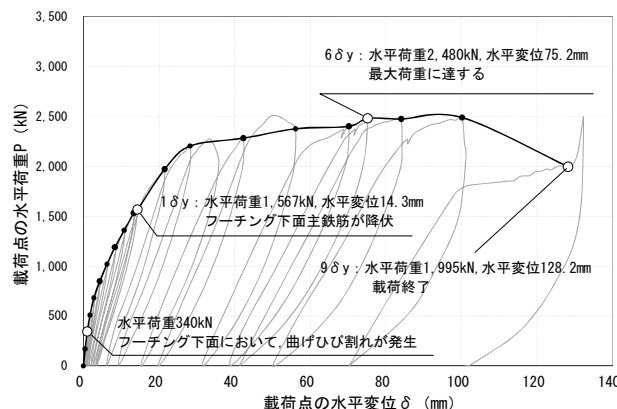
(c) 供試体 A-2

供試体 A-2 の荷重変位関係は、図-7(c) に示すとおり、水平荷重 340 kN でフーチング下面にひび割れが発生し、1,500 kN を越えた時点でフーチング下面主鉄筋が初降伏に達した。水平荷重の増加に伴い、ひび割れ範囲がフーチング全体に拡大し、6  $\delta y$  の時点で水平荷重が最大 (2,480 kN) に達した。その後は耐力低下とともに変位が増大し、9  $\delta y$  に達した時点で載荷を終了した。

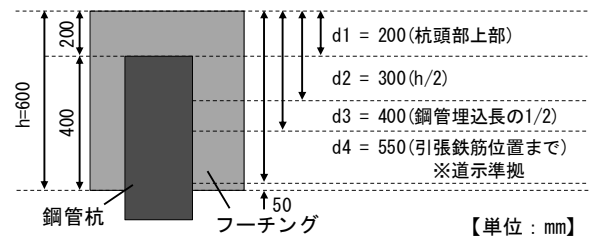
図-9 フーチングの有効高とせん断耐力  
(供試体 A-1, 供試体 B-1)

セン断ひび割れは、実橋と同様に、埋込まれた鋼管杭の外縁とほぼ同位置に発生していたため、鋼管埋込み部が構造上の弱点となった可能性が考えられた。そこで、4. (2) と同様にフーチングの有効高をパラメータとし、フーチングのセン断耐力とそれに相当するセン断力を発生させる載荷点位置での水平力を検討した。フーチングの有効高とセン断耐力の検討結果を図-9 に示す。供試体 A-1 は、水平力 600 kN でひび割れが発生し始めており、これは有効高が 200 mm の場合 (case-d1) のフーチングにセン断ひび割れが発生するための水平力 540 kN に相当する。また、図-8 (b) に示すとおり、供試体 B-1
