## インドネシア・スラウエシ地震による橋梁被害分析

幸左賢二<sup>1</sup>・鍋島信幸<sup>2</sup>・Hendra Setiawan<sup>3</sup>・宮島昌克<sup>4</sup>・小野祐輔<sup>5</sup>

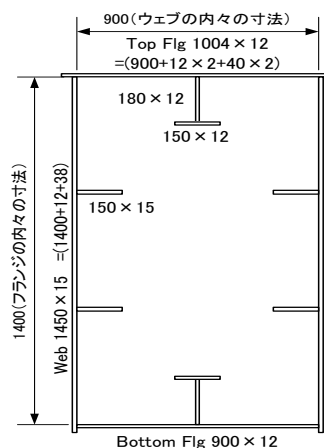
図-10 断面形状

以上の状況から橋梁が橋軸直角方向に移動するとともに、アーチリブ基部より 5m 付近に大きな座屈が発生したと考えられる(図-6, -7 の(1), (2)部分)。図-10 には図-7 の(4)位置の断面形状を示す。断面寸法は 900x1450mm で板厚は 12, 15mm となっている。また断面内は 6 カ所補強材 (180x12, 150x15mm) が設置されている。図-11 に撤去中のアーチリブ断面を示すが、ほぼ図-10 に対応した断面であることが分かる。

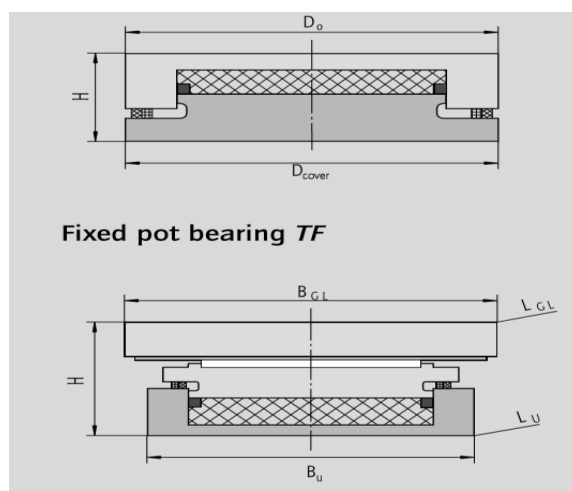
図-16 支承構造（上段固定、下段可動）

図-16にはWaagner-biro 社から入手したMAURER Pot Bearings支承のカタログを示す。固定支承はpot, elastomer pad, pot coverからなる。これに対して可動支承はx, y方向いずれの方向にも移動可能となっている。図-17には固定・可動タイプを示すが図に示すように上面にガイドが設置されており、固定方向に拘束する形状となっている。

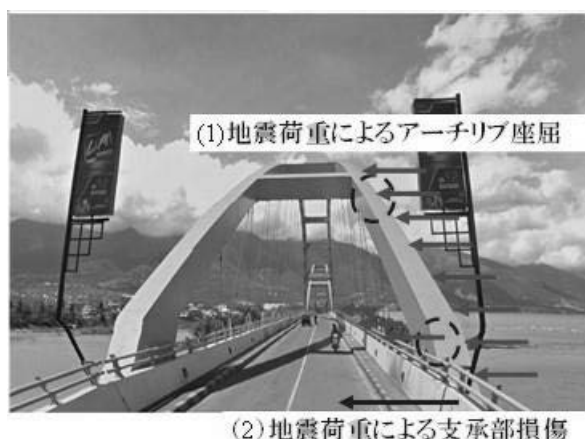
図-19 地震荷重の作用状況

図-19 に示すように慣性力が上部工に作用する。  
 1)アーチリブに作用する橋軸直角方向慣性力により、アーチリブ部が座屈し、橋軸直角方向に大きく変位する。これに伴い、上部工全体が移動し、落橋に至る。  
 2)橋軸直角慣性力が上部構造に作用し、これにより生じる支承への作用力により支承縁端距離が十分でないことから支承部に押抜きせん断破壊が発生し、落橋に至る。

- 1)アーチリブ、特に基部から 5m 付近の地震時耐荷力
- 2)支承の地震時の耐荷性能と支承縁端距離の考え方

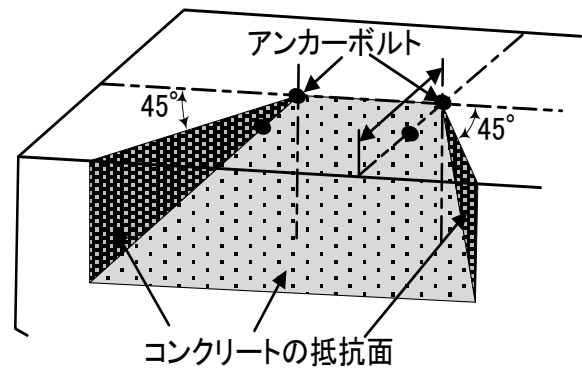
図-21 橋座式の模式図

ついで橋座面の押抜きせん断耐力を求める。図-21 には橋座の抵抗面積を示す。

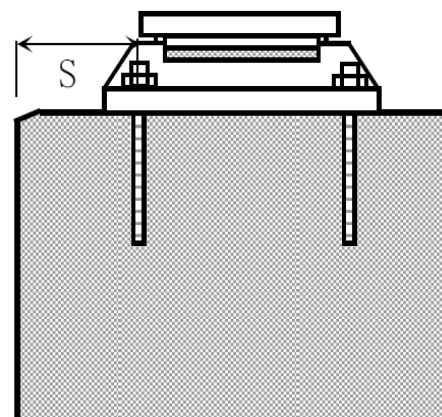
図-23 支承縁端距離

我が国の基準では橋軸方向の必要支承縁端距離 (支承部の縁端と下部構造頂部縁端との間の距離) は式(4)のように表される (図-23) .

$l = 120\text{m}$  を代入すると  $S = 0.8\text{m}$  となる, これに対してパル橋では図-18 に示すように 0.3m 程度と支承縁端距離が小さいことが分かる.
