## 道路橋の構造計画に必要な活断層調査の事例

本報告は、東九州自動車道において活断層を跨ぐ橋梁地盤調査の一環として、橋桁位置の検討並びに地震に伴う断層変位の予測を行って、橋梁設計の基礎資料としたものである。

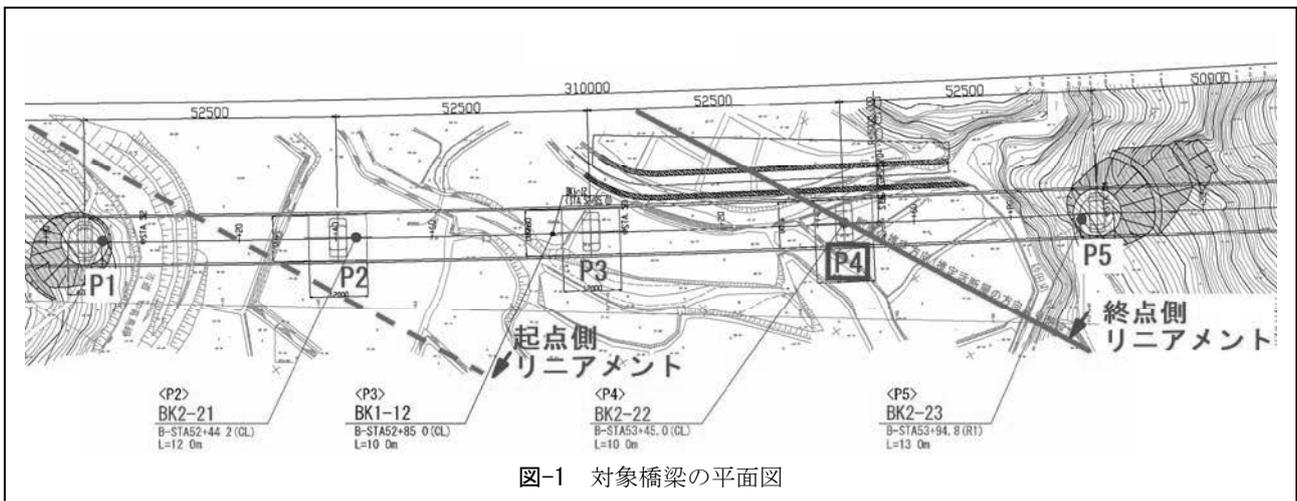
図-1 対象橋梁の平面図

当該地は、計画道路方向において、長さ約320m、高さ約40mの谷であり、構造物第1次土質調査後に実施された橋梁計画業務により6径間の橋梁で横断することになっていた（図-1）。構造物第2次土質調査が終了した時点においては、断層破碎帯が橋脚基礎1基（P4）に出現することは判明していたが、確実度Ⅲのリニアメントとしての認識はあったものの、課題解決のための調査は行われていなかった。そこで、表-1に示す項目の第3次調査（断層調査のための空中写真判読、地形・地質踏査、弾性波探査）を追加して、断層が活動した場合の検討に必要なパラメータの設定を行った。

砕帯が分布することは判明していた。橋脚基礎を、変位を生じる可能性のある破砕帯に支持させるのは不適当であり、破砕帯の分布密度によっては径間の見直しをする必要がある。そこで、当該調査においては橋梁区間における破砕帯の分布状況（交差箇所数）・位置・幅等を把握するために、橋梁区間全体に渡る弾性波探査を実施した（図-3）。その結果、破砕帯に相当すると考えられる「低速度帯」は、P4基礎の1箇所幅約25mだけと判明した。そこで、橋梁設計で、当該破砕帯を橋桁で跨ぐように6径間から5径間への見直しを行うこととなった。次なる課題は、当該破砕帯が1回の地震でどの方向にどの程
