## 阿蘇大橋の落橋原因について

幸左 賢二<sup>1</sup>・佐々木 達生<sup>2</sup>・渡邊 学歩<sup>3</sup>

### 1. はじめに

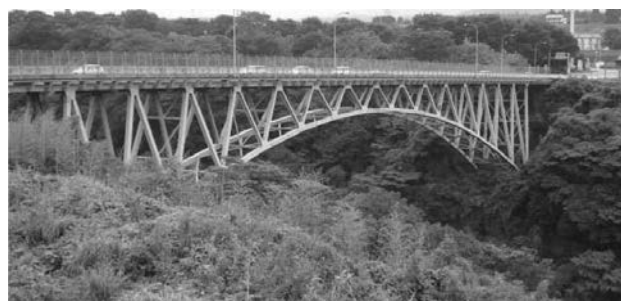
図-1 損傷前の阿蘇大橋<sup>1)</sup>

阿蘇大橋は、熊本県南阿蘇村の黒川を跨ぐ国道325号に位置する橋梁である<sup>1)</sup>。表-1に橋梁諸元、図-1に損傷前の阿蘇大橋、図-2には耐震補強前の橋梁一般図を示す。上部工は単純合成桁(18.02m)、トラス逆ランガー桁(132.260m)、3径間合成桁(3×16.020m)で、全長は205.960mである。本橋は昭和39年道路橋示方書に基づき建設され、平成21年の耐震補強により、座屈拘束ブレースの追加、アーチアバットの補強、橋脚の補強が実施された。
