3次元レーザスキャナを活用した道路橋の震後の 緊急調査の効率化に関する基礎的研究

そのような背景を踏まえ、本研究では新技術活用の一例として、2022年福島県沖地震により被災した道路橋（形式は鋼5径間連続箱桁橋）の震後点検に3次元レーザスキャナを試用した。また、目視を基本とする従来の震後の緊急調査項目の内、代替可能性とそのために必要な条件について検討するために、点群データで把握できる損傷の種類及び検知精度を確認した。

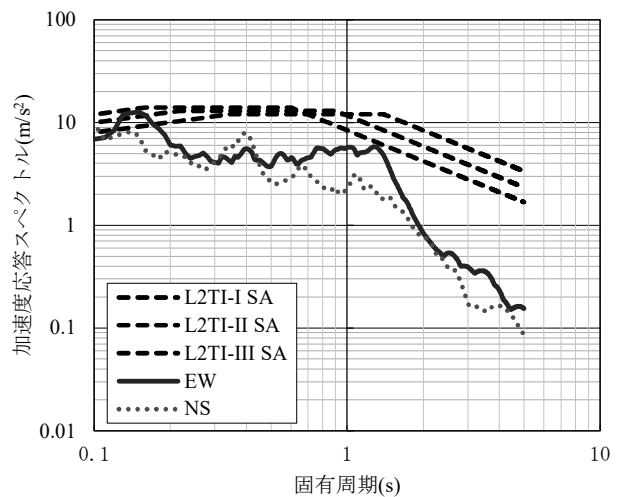
図-1 加速度応答スペクトル (K-NET 福島)

2022年3月16日23:36に福島県沖でMj 7.4の地震が発生し、宮城県および福島県で最大震度6強を観測した。この地震の発生機構は、西北西-東南東方向に圧力軸を持つ逆断層型で、太平洋プレート内部で発生した地震である⁹⁾。K-NET福島 (FKS003)¹¹⁾で観測された強震記録より求めた、加速度応答スペクトルを図-1に示す。加速度応答スペクトルは、特に周期0.2秒以下、0.5~2秒において東西成分が卓越する地震動であった。

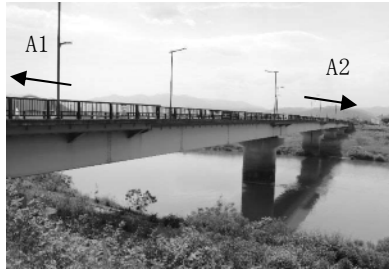
(a) T橋全景

す。T橋は、主にA1橋台部に損傷が集中しており、胸壁上部の剥落・鉄筋露出(写真-1(b))、遊間の異常(写真-1(c))、胸壁に固定された添架物周辺コンクリートの剥離・ひび割れ(写真-1(d))、橋台法面の沈下(写真-1(e))が確認された。特に胸壁上部の剥落・鉄筋露出及び遊間の異常が著しく、これは、上部構造の橋軸方向の振動により伸縮装置を介して胸壁が押し込まれて損傷し、橋台側の伸縮装置が押し上げられたものと推定される。
