落石防護工の被害に関する実態調査

INVESTIGATION ON CURRENT STATES OF ROCKFALL DISASTERS

松尾 修*, 佐々木哲也**, 堤 達也***

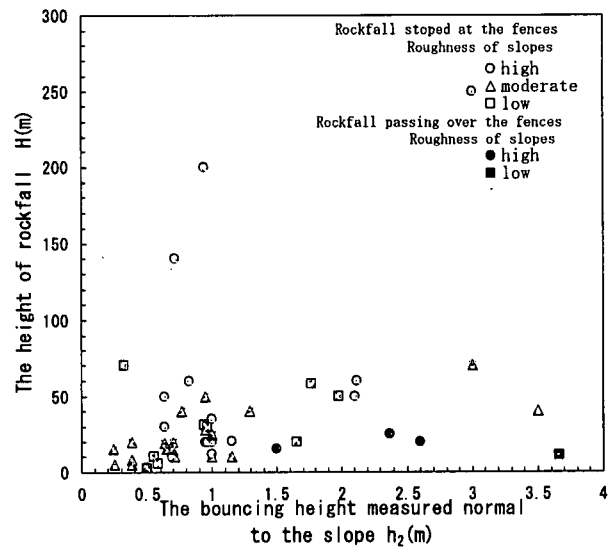
図-8 落石防護柵における落石の衝突位置の高さと落下高さの関係

図-8より全体の86%(42/49)が斜面垂直方向の跳躍高さ2m以下となっている。跳躍高さが2mを越えたもののなかで3つが落石防護柵を飛び越えて、落石が道路に達した。また、跳躍高さ2m以上のものは、落石の落下高さにあまり依存せず、斜面の凹凸の大きいものが5事例、中間のものが2事例あった。したがって、落石跳躍高さは、落石の落下高さによらず、多くの場合2m以下であると言えるが、斜面の凹凸が大きい場合、跳躍高さが2mを越える場合があると考えられる。

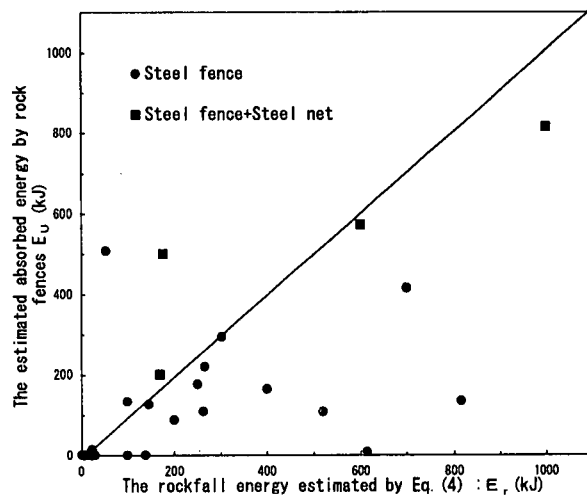
図-10 落石エネルギーの推定値と実際の落石防護工の被害から推定したエネルギーの比較

図-10に、落石防護柵のうち、その設計条件、落石発生・停止位置が判明した事例について、落石防護柵により吸収したエネルギーの推定値と、式(4)

により求まる落石の運動エネルギーの関係を示す。図より、データにはかなりのばらつきが見られるが、式(4)で推定したエネルギーよりも実際の落石被害より推定したエネルギーのほうが大きくなるケースは少なく、式(4)による落石エネルギーの計算値は概ね安全側の値を与えていることがわかる。

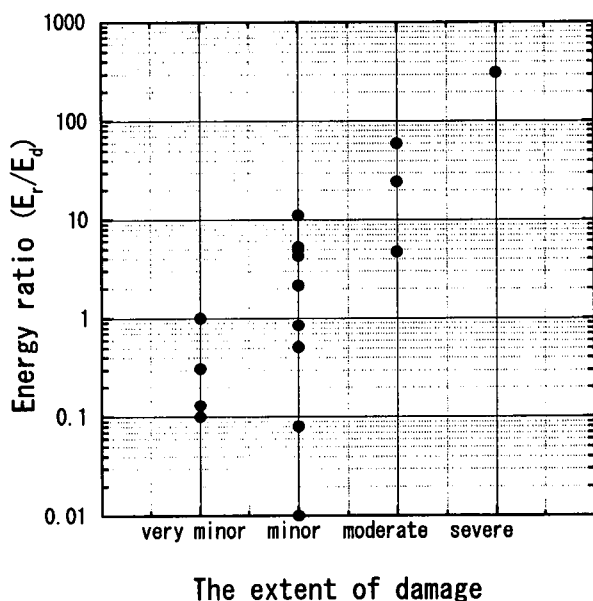
図-11 設計吸収エネルギー E_d と落石エネルギー E_r の比と被害の程度

落石防護柵の設計法の妥当性を検証するため、落石防護柵の被害の程度と落石エネルギーの相関を検討した。図-11に、落石防護柵の被害の程度とエネルギー比（発生した落石エネルギー E_r と設計吸収エネルギー E_d の比）の関係をプロットした。 $E_r/E_d > 1$ は設計荷重より大きいエネルギーの落石が生じたことを意味する。ここで、被害の程度は以下のように分類した。

- 軽微(very minor)：支柱の被害はなく、ワイヤロープのゆるみあるいは金網のゆるみが見られる
- 小破(minor)：支柱の傾斜が 30° 未満でワイヤロープのゆるみあるいは金網の破断が見られるが、落石は停止
- 中破(moderate)：支柱の傾斜が $30\sim 60^\circ$ でワイヤロープ破断あるいは網の破断が見られるが、落石は停止ないしはいくつかの落石の破片は道路に到達した
- 大破(severe)：支柱の傾斜が 60° 以上でワイヤロープ、網の破断が見られる。

同図より、落石防護柵の設計吸収エネルギー以上の落石が多く箇所で生じており、適切な設計落石エネルギーの評価が必要であることがわかる。設計落石エネルギー以下の落石では、防護柵の被害は小破以下にとどまっており、また落石を止めていることから、落石対策便覧の設計手法は概ね妥当と考えられる。ただし、設計吸収エネルギー E_d の最大10倍程度の落石が衝突しても、落石防護柵の損傷は小破にとどまっている。その原因として現行の落石エネルギー E_r の算定式は過大評価、設計吸収エネルギー E_d の評価式は過小評価していることが考えられ、全体としては現行設計法にかなりの安全余裕が含まれる結果となっていることが考えられる。
