地震による墓石の飛び跳ね現象と衝撃的地震動の場の特徴

—淡路島北部における兵庫県南部地震による被災例—

JUMPING-UP OF HEAVY LONG PRISMATIC TOMBSTONES BY THE HYOGOKEN-NAMBU EARTHQUAKE

服部 仁*

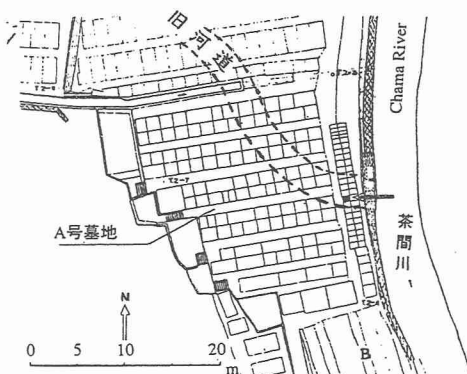
① 茶間川に面したコンクリート擁壁から約2m離れた西側の二列目で、中央付近の墓石1個が飛び跳ねた(図-1, 写真-3)。

写真-3 墓石と川沿いの擁壁・防護柵

飛び跳ねた長柱状墓石の墓所は、茶間川沿いの擁壁天盤から2m離れた西側の二列目の中間あたりに位置する。この墓所から10mも離れると、墓石の転倒・破損は見られない。この墓所の西および南側約20m離れた所には、風化しているものの黒雲母花

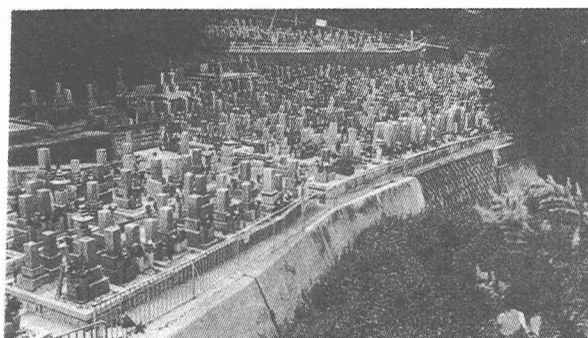
本四連絡橋（明石海峡大橋）アンカレッジから南方へ約 1.5kmに位置し、茶間川が屈曲する辺りに注ぐ小沢に造築された。現在、沢上流に向かって擁壁状擁壁により23区画にわかれ、約2,200の墓所がある(写真-6, 図-3)。

写真-6 茶間川沿いの墓地

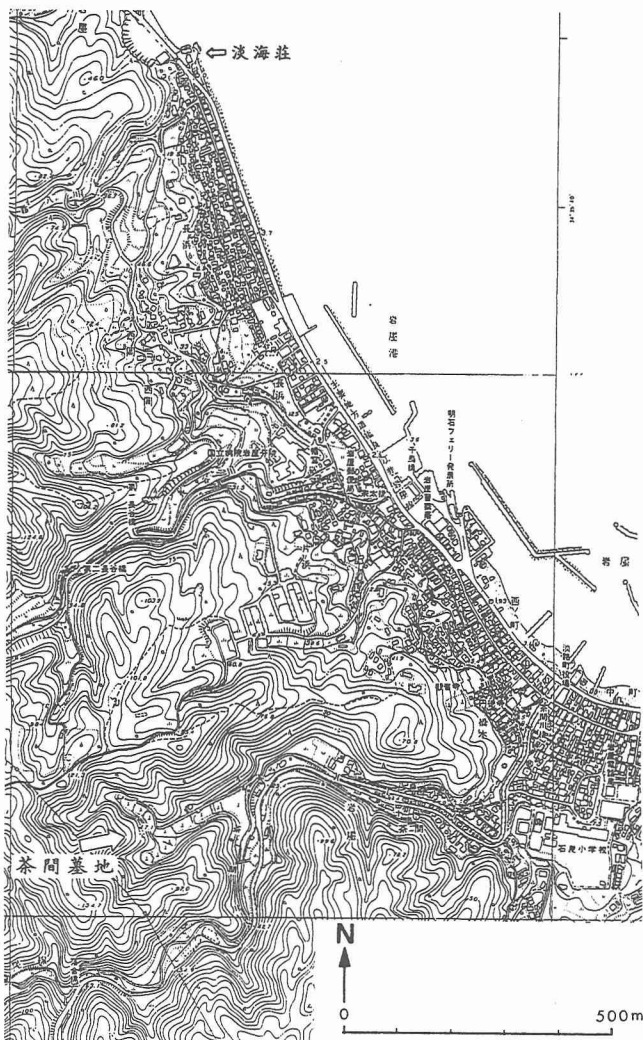
図-3 淡路町岩屋および茶間川周辺の地形図

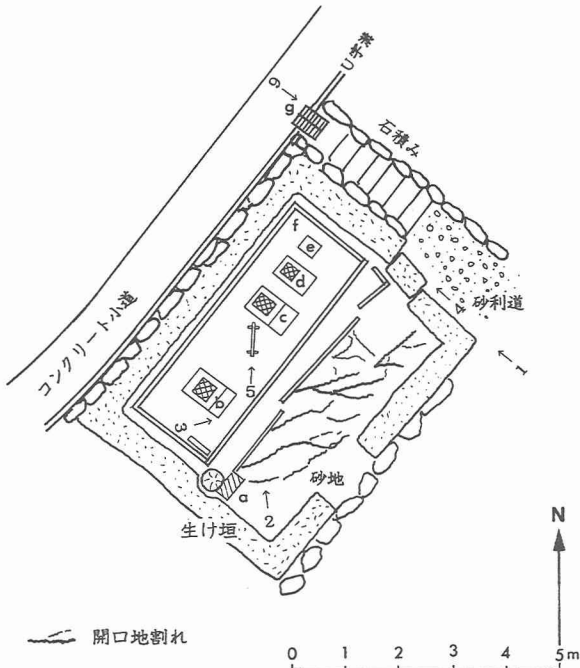
小倉地震断層が緩傾斜の角地にある墓所を横断した。この墓所は富島郵便局長の井手本 昌郎氏代々のもので、およそ5m×10mの長方形の広がりを持ち、地震断層の走向に延びる。北西側に幅1mの細い歩道があり、北端角を曲って約3m登りここに着く(図-5)。

図-5 井手本家の墓所の見取り図。

井手本氏は、墓石の飛び跳ね現象は一般には全く知られていないのに、同氏の方からおかしなことがありますねと切り出され、『三個の墓石がばべ垣を越えて北西方の約3m下の小道へ転落した。ばべ垣はがっちりからみ合っており、この垣を破ってどの墓石も突き抜けた形跡は認められなかった。高さ約1mのばべ垣を飛び越えてた、としか考えられない』と実家の墓所の被災状況と墓石の飛び跳ねについて詳しく説明された(写真-14)。

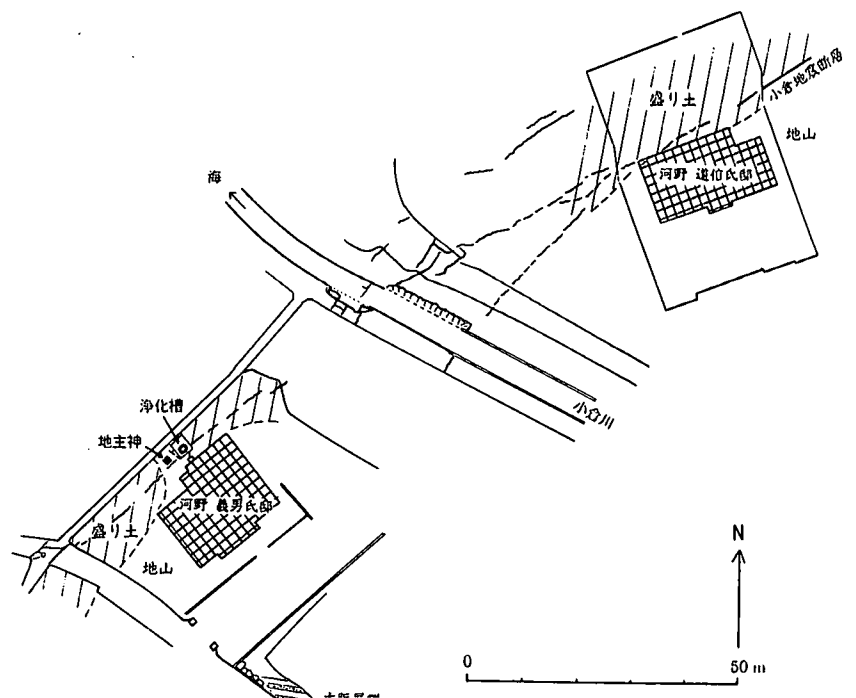
図-6

同氏邸母屋は、鉄筋コンクリート造り二階建てで、その基礎地盤は大阪層群の砂・シルト層からなる地山である(図-6)。

河野 道信氏邸、小倉川および河野 義男氏邸における地山と盛り土の分布図。

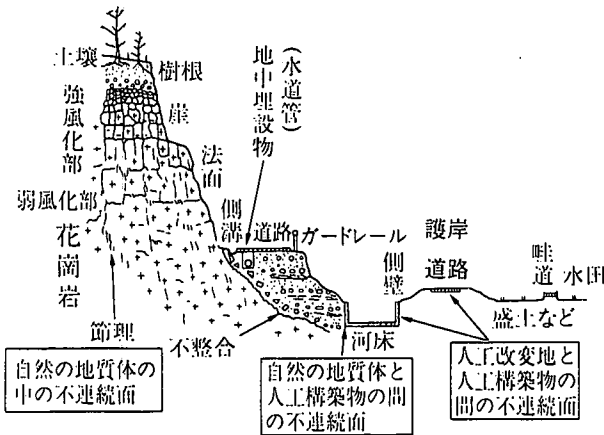
クッション： 衝撃的地震動は，台座を経て墓石に与えられるが，墓石の基礎のまさ土，砂利が一種のクッション効果？

地面下の花崗岩基盤と崖錐堆積層との境界 (不連続面) 付近，路床コンクリート面や擁壁における地震波動の屈折・反射・干渉などにより，複合化されて衝撃的地震動が発生か？

付図-1 地質環境と人工構築物・不連続面.

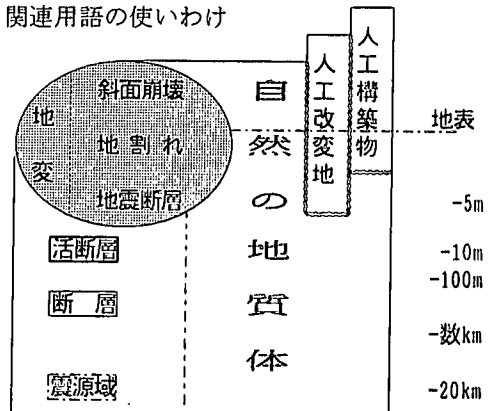
付図-3 地変・地震被害を差別化する要因.
