## 新島における鋼製落石防護壁の落石による破壊性状調査

### COLLAPSE OF STEEL ROCK BARRIERS IN NIJIMA ISLAND

キーワード：落石防護壁，破壊性状，エネルギー吸収能

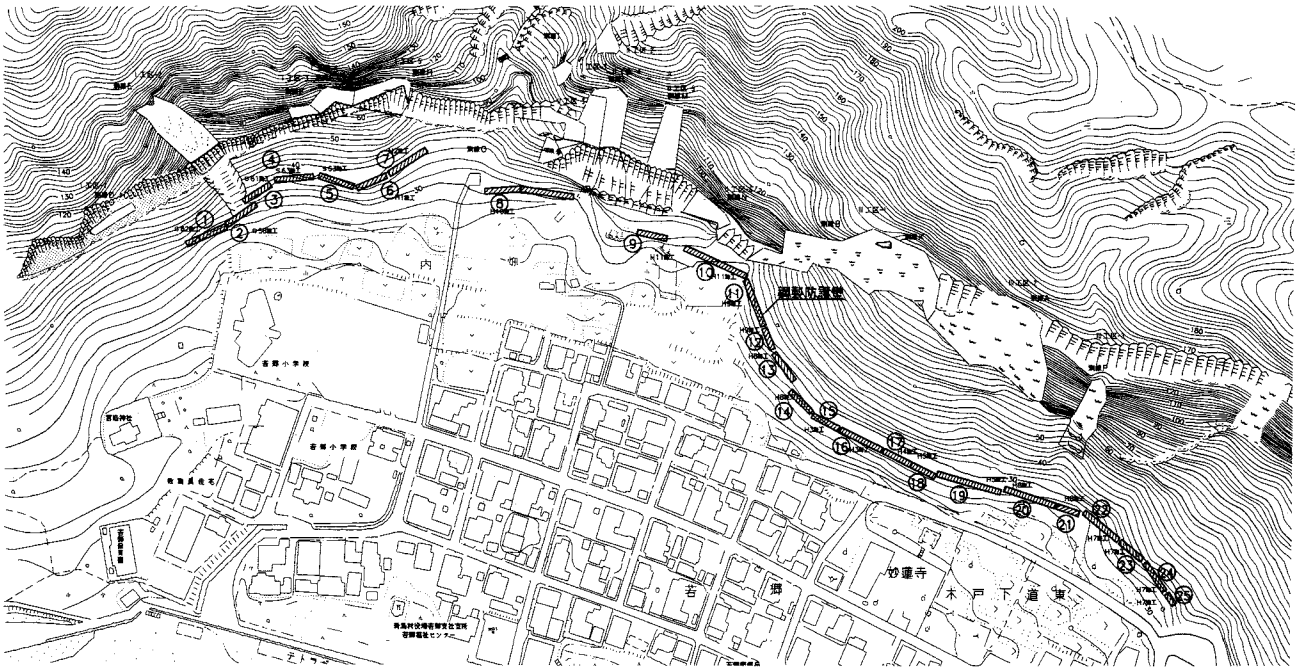
図—1 防護壁の設置状況

若郷地区には合計25基、総延長約520mのλ型鋼製防護壁が昭和58年より平成7年にかけて順次設置されてきた。設置状況を図—1に示す。図中、○内の数値は防護壁の番号を示す。また、主な防護壁の断面図を図—2に示す。

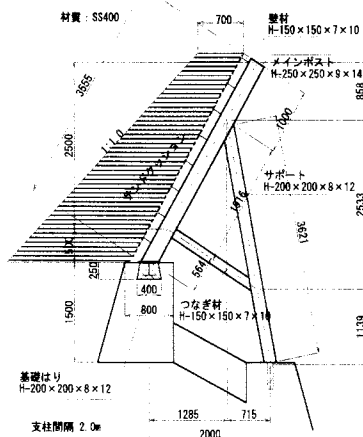
図—2 主な防護壁の断面図

スパンは2.00mであり、主な設計条件は以下のとおりである。

- (1) 落石質量 :  $M = 870\text{kg}$
- (2) 落石の直径 :  $\phi = 86\text{cm}$  (球体と仮定)
- (3) 換算落下高さ :  $H = 40\text{m}$
- (4) 作用衝撃力 :  $P = 400\text{kN}$

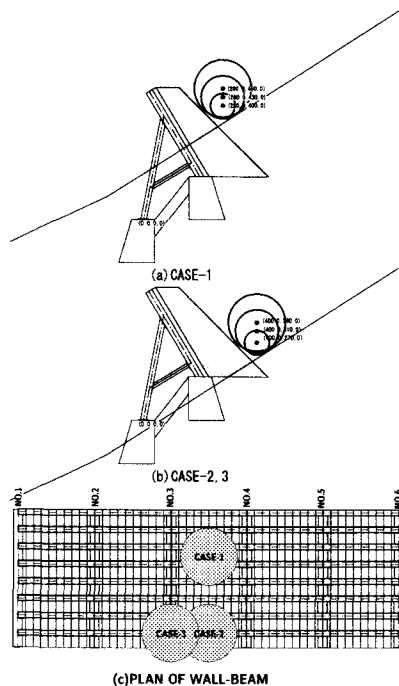
図—4 落石の衝突位置

落石軌跡シミュレーションの結果より、落石の大きさにより多少の相違はあると思われるが、岩塊が防護壁に衝突するときの速度は、等価な鉛直落下に換算して最大  $H=10\text{m}$  程度の速度と見ることができる。また、地盤面からの衝突高さもほぼ岩塊の半径程度である。そこで解析では図—4 に示すように崩壊後の斜面(CASE-1)と崩壊前の斜面(CASE-2,3)より上方に、直径 2.0m、1.5m および 0.86m の 3 種の球が衝突するものとして、そのときの挙動の解析を行った。

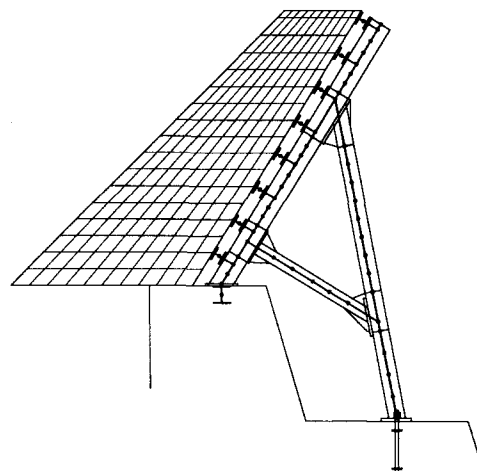
図—5 要素分割

解析には LS-DYNA を用い、防護壁の 6 主構およびサンドクッションを図—5 のように要素分割した。サンドクッションはソリッド要素とし、主構は非弾性はり要素（ $\sigma_y=240\text{N/mm}^2$ ）に、ブレースは引張には抵抗するが圧縮には抵抗しない非弾性はり要素とした。

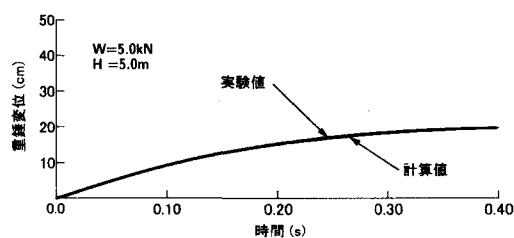
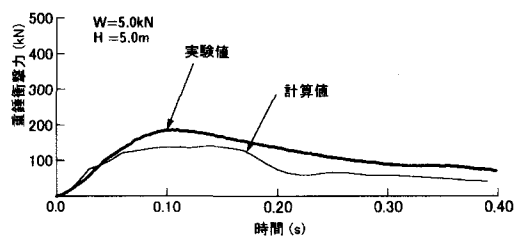
図—6 重錘衝撃力および変位の経時変化 (土槽) 固定され, 基礎ばりは箱抜きされたコンクリート基礎上に埋め込まれている. しかし, 落石により基礎コンクリートの箱抜き部が破壊しているので, メインポストの下端の支持条件を水平に可動 (Free) とした場合と完全固定(fixed)の場合の2通りについて計算した.

図—6に落下高さ 5m の場合の重錘衝撃力 (加速度×質量) および重錘変位 (加速度の2重積分値) の経時変化の実験値と解析値の比較を示す. 他の落下高さに対してもほぼ同様の結果を得た. これより, これらの土の物性値および構成則を解析に適用することが可能と判断される.
