# 白山白川郷ホワイトロードにおけるロックシェットの災害について

About the disaster of rock shed on Hakusan Shirakawago White Road

梶谷 浩\*, 栗橋祐介\*\*

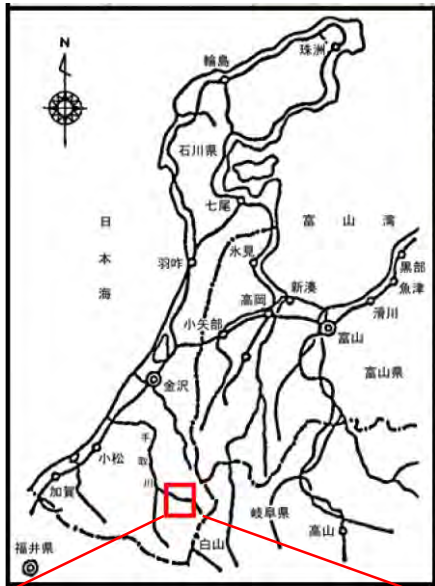
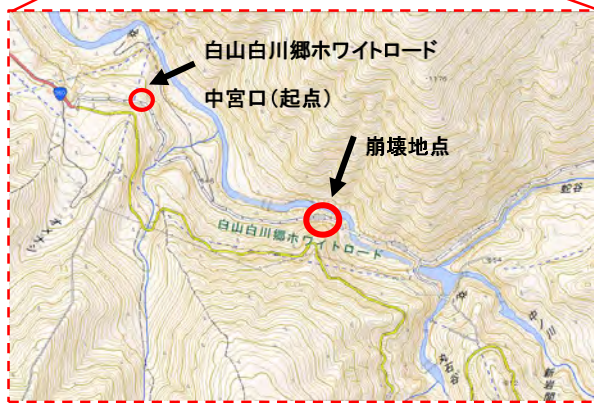
図-2 白山白川郷ホワイトロードの被災場所

図-2 に示すが、ホワイトロード石川県側の起点 1.6 km の地点で、標高約 1500m の山体から北側に伸びる尾根部の標高約 530m の地点で崩壊が発生した。崩壊発生箇所は全体的に凸状の尾根部であるが、その中で小さな沢状地形が確認されており、降雨時に表面水が流下しやすい状況にあったと推定された。

調査地周辺に分布する地質は、ジュラ紀以前の飛騨変成岩類と呼ばれる片麻岩類である。周辺の片麻岩は、主に白と黒のしま模様が見られる硬質な岩盤である。斜面全体に亀裂が発達している。崩壊土砂には、直径1mから3m程度のブロック状の岩塊が多く混入していた。最大では直径が4m程度のものもみられた。
