1975年大分県中部の地震における歩道橋の被害について

東京都立大学 正会員 ○国井隆弘
同 同 福井留男

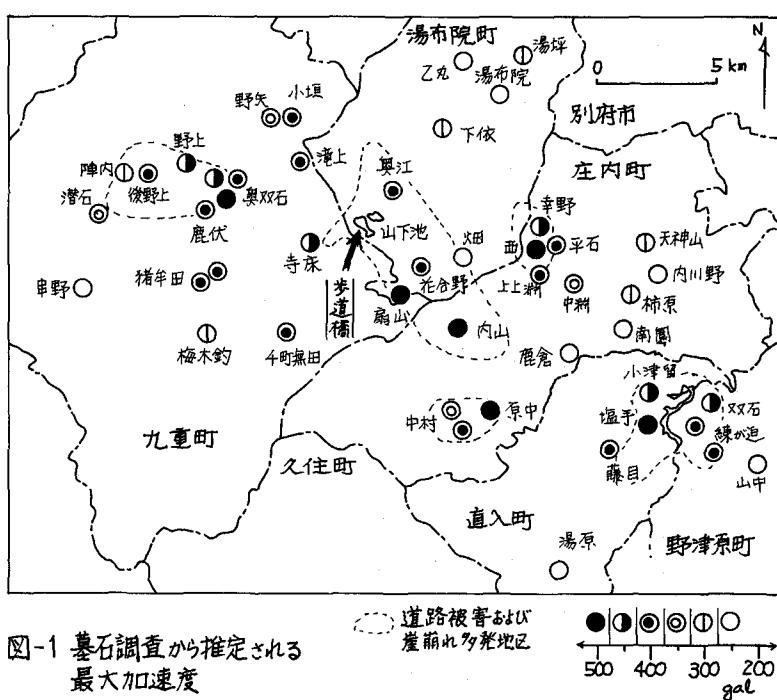
図-1 墓石調査から推定される最大加速度

地震および被害の概要、そして墓石調査から推定される加速度の分布を表-1および図-1に示す。加速度の分布は望月(都立大建)、片山(東大生研)、佐藤(同)の各氏の調査結果に筆者らの結果を加えてとりまとめたものである。^{2)~4)} 図-1から推察できるように、九重町奥双石と直入町塙手を結ぶほぼN60°W方向の総延長約20kmの線上周辺の地域において強い地震動があったものと思われ、被害を受けた歩道橋はこの地域に含まれると考えられることから、400~500 gal程度以上の加速度を受けているものと推測される。
