# 被災橋脚の常時微動測定結果

井上英司<sup>1</sup>・富田健司<sup>2</sup>

鉄道総研は、橋脚の左右天端2カ所で同時測定した各3方向成分の常時微動測定結果から、その橋脚の状態を把握できるようにした。微細な振動の中からロッキング振動を抽出し、それによって橋脚の健全度を判定するのである。この手法は、洗掘された橋脚の安定性を評価するのに威力を発揮している。

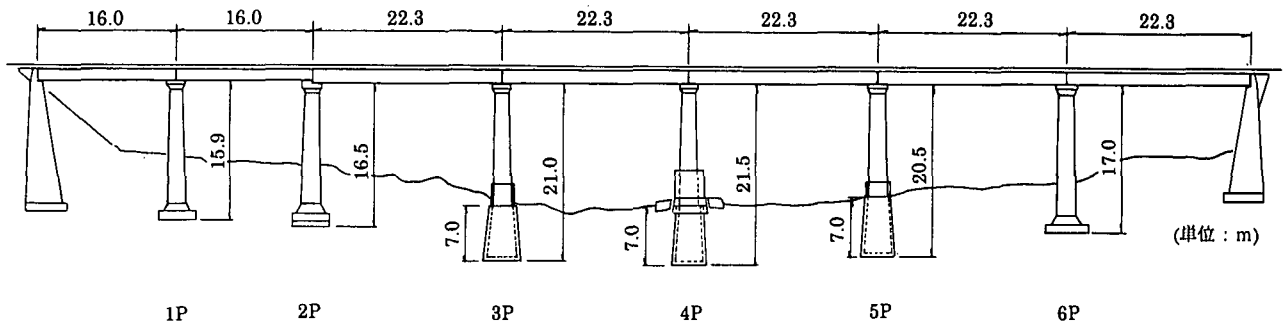
図2 A橋梁全体図

図に示すように、A橋梁は7径間、6橋脚からなり、3P～5Pが井筒基礎、他は直接基礎である。そして、4Pには根固工が施工されており、3P及び5Pについては同じ部分を鋼板で補強されている。

測定時この橋梁は、河川工事終了後に復旧工事を行う工程のため、被災したままで供用されていない状態であった。被災状況は、流されてきた石、岩の衝突により、躯体が削られているのが特徴である。さらに、5Pには躯体周上に水平クラックが入っている。

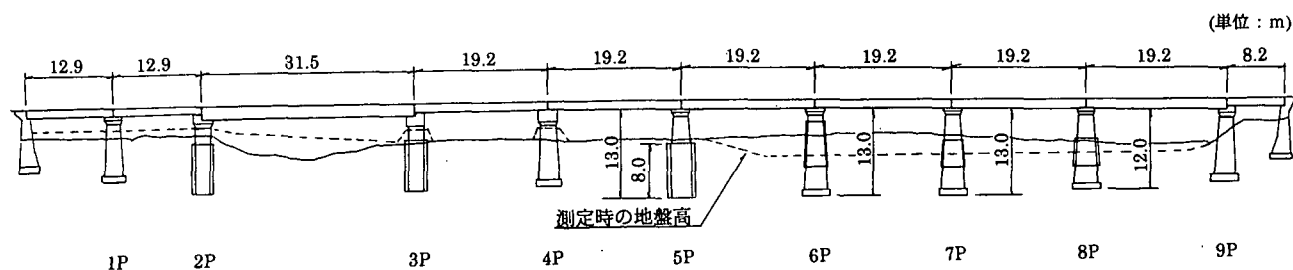
図5 B橋梁全体図

図に示すように、B橋梁は、10径間、9橋脚からなり、2 P、3 P及び5 Pがケーソン基礎、他は直接基礎からなっている。そして、6 P～8 PについてはA橋梁3 P及び5 Pと同様に鋼板が巻かれている。

被災状況としては、6 Pにおいて躯体部分の水平

クラックにより上下分離状態という、橋脚としての機能を失うほどの被害を受けている。
