# 兵庫県南部地震による下水処理場の 基礎杭に対する一考察

兵庫県南部地震襲来時に多くの下水道施設が被災した。その内、東灘処理場の水処理施設建替え工事の中で、地盤掘削時に旧施設の基礎杭(PC杭φ350mm)の被害を定量的に把握するための調査を実施した。まず、得られた地層構成から、近傍にある被災した護岸を考慮した地盤解析を実施し、調査結果との比較を行った。次に、杭破壊状況等を踏まえ、杭の大変形問題として取り扱った数値シミュレーションによって被害の再現に努めた。その結果、当該地域では地盤剛性に低下は認められるが、噴砂現象を伴った大規模な液化化現象は見られず、基礎杭に地震時慣性力と地盤の地中部の変形分布を考慮した解析結果からほぼ被害状況を表せるとの結論を得た。

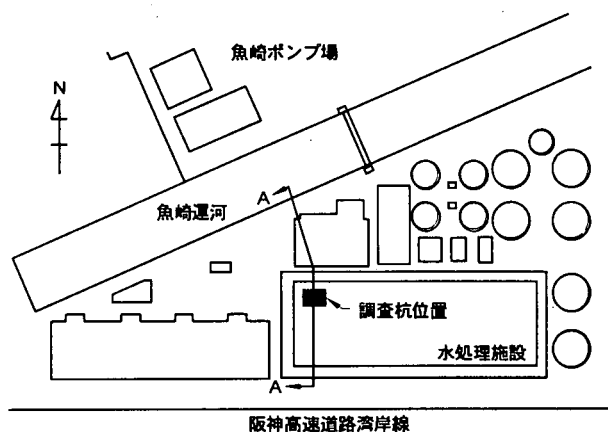
図-1 東灘処理場平面図

当該処理場は神戸市東部の埋立地に立地し、処理場北側の護岸、ポンプ場からの送水渠の破断、汚泥濃縮槽や連絡通路用の橋の基礎等に大きな被害が見られた。また、地震発生後公表された航空写真に基づく地表面における地盤変状報告でも大きな値が示されている。したがって、図-1, 2に示す既設構造物である水処理施設等の基礎杭にも大きな被害が生じているものと判断し、工事に着手した。

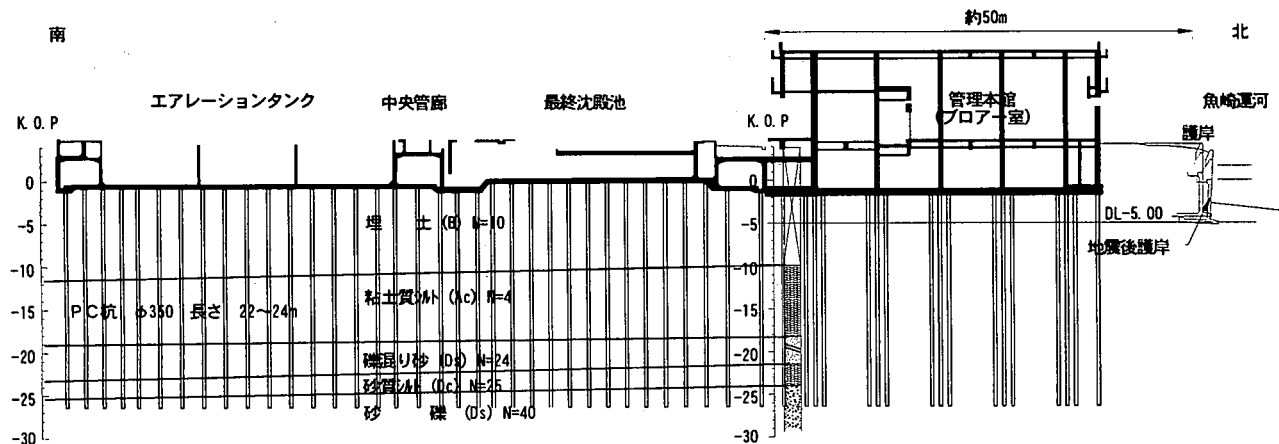
図-2 断面図 (A-A断面)

地層構成は図-2に示すように、上位より埋土(B)、沖積層(Ac, 海成粘土), 洪積層(Ds, Dc, Dg)となっている。

昭和30年代～40年代にかけて埋め立てられた埋土層は、層厚約10.0mの間で上部5.0mは粘土質シルト、シルト混じり礫等杭の平面的な位置の違いにより種々の土質が確認された。これに対し下部の5.0mでは礫分を含む様な砂層(真砂土)で構成されており、上部の層との境界も明瞭に確認できた。
