神戸港における縦棧橋及びドルフィンの被害調査と静的弾塑性解析

神戸港ポートアイランドのA棧橋及びBドルフィンについて、兵庫県南部地震による被害調査結果をまとめ、静的弾塑性解析により被災のメカニズムを検討した。縦棧橋であるA棧橋については、護岸に隣接する棧橋ブロックで杭頭部に法線直角方向の座屈と地中部に法線方向の座屈が認められた。また、Bドルフィンは護岸から離れた位置に建設されており、杭頭部の被害は少なかったが、海底面と置換砂層付近の2ヶ所に座屈が認められた。これらの構造物に対して静的弾塑性解析を実施し、被災原因の究明を行うとともに、地中部に作用した地震時側方土圧及び床版に作用した慣性力を評価した。

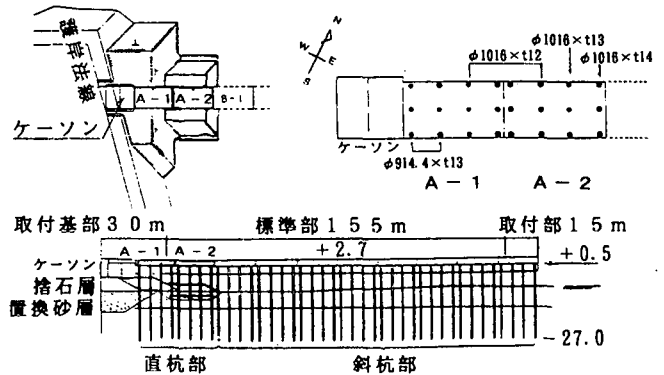
図-1 棧橋の平面形状及び構造概要

調査対象は-7.5m棧橋であり、護岸法線から直角方向に伸びた縦棧橋である。棧橋の平面形状及び構造概要を図-1に示す。今回の調査は、護岸に重力式ケーソン2ブロックを挟んで接続した、直杭式のA-1, 2ブロックを対象とした。

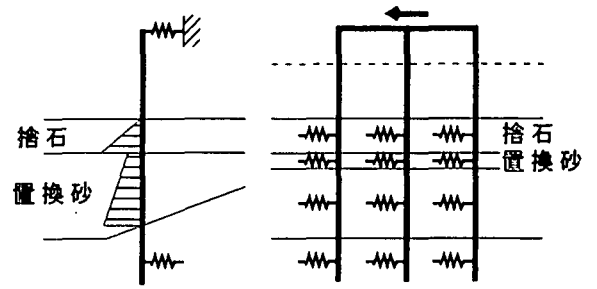
図-4 棧橋の解析モデル

棧橋の構造を図-4のようにモデル化し、静的弾塑性解析を実施した。モデルは床版を剛体とし、杭頭と床版が剛結された杭-ラーメン構造とし、杭体及び地盤バネを弾塑性体とした。杭体及び地盤の非線形モデルを図-5に示す。解析による構造体の荷重-変位曲線を図-6に、杭体の変形図を図-7に示す。

上記のような設定に基づいて行った静的弾塑性解析によれば、護岸法線方向・法線直角方向とも杭の座屈発生位置は実際の杭の引抜き調査結果にほぼ一致し、杭の変形モードを概ね再現できた。護岸法線方向では塑性ヒンジが発生するのは前記設定土圧の荷重倍率 α が4～6の時である。上部工慣性力のみ作用させた護岸法線直角方向では杭頭部に塑性ヒンジが発生し、実際の調査で上部工のクラックや杭頭座屈が見られた点を解析上裏付ける結果となった。但し、静的弾塑性解析では解析モデルの終局耐力よりも大きな外力に対しては解析が不能となるため、ケーソンに最も近接した杭で見られたような大変形までは再現できなかった。

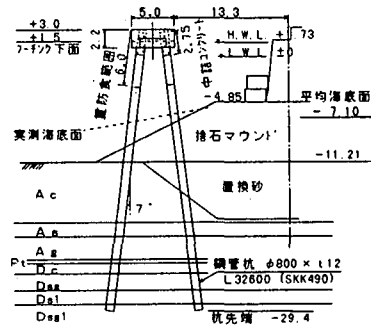
図-9 ドルフィンの構造概要（網取りドルフィン）

調査対象であるBドルフィンの形状および今回測定された水平変位を図-8に、構造及び地盤条件を図-9にそれぞれ示す。今回の調査対象は西側に位置する3つのドルフィンである。

- ・ 網取りドルフィン及び歩廊橋ドルフィンでは、杭が杭頭及び置換砂層付近の2点で折れ曲がっていた。接岸ドルフィンの杭には曲がりは見られなかった。
- ・ 各ドルフィンの上部工（床版・梁）については目視調査を行ったが、網取りドルフィン・歩廊橋ドルフィンではクラック等の被害は認められなかった。接岸ドルフィンでは床版の一部にクラックが見られたが、梁は健全であった。
- ・ Bドルフィンの各杭は杭頭から水中部にかけて重防食被覆が施されており、杭体の腐食は見られなかった。

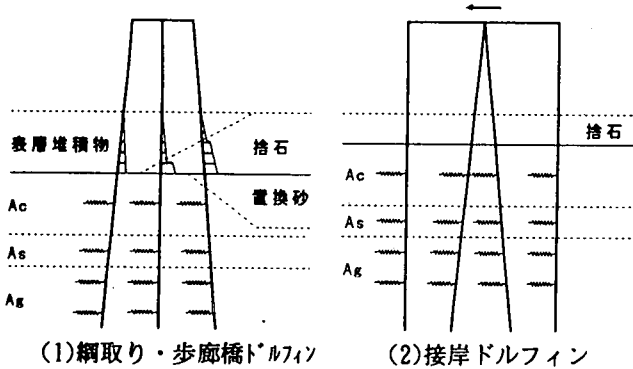
図-11 ドルフィンの解析モデル

Bドルフィンの構造を図-11に示すようにモデル化し、静的弾塑性解析を実施した。なお、杭体及び地盤の非線形モデルはA棧橋に準じた。

は上部工重量が小さく、慣性力よりも側方土圧による影響が卓越したものと考えられることから、杭モデルに土圧のみ作用させた。土圧の設定式は前出の式(1)及び次式とした。

ジが発生した。但し、実際の被災状況では上部工にクラックが見られたものの、杭頭に座屈は生じていないことから、今回の地震応答に対して実構造体の剛性が相対的に高い構造であったと考えられる。これらの要因として、杭が重防食被覆を施され、腐食減肉が無かった点、直杭と斜杭を密に組み合わせた剛性の高い基礎構造であった点が考えられる。
