# 兵庫県南部地震における西宮市の建物被害分析

山口直也<sup>1</sup>・山崎文雄<sup>2</sup>・若松加寿江<sup>3</sup>

1995年1月17日に発生した兵庫県南部地震による西宮市の建物被害を、固定資産課税データを用いて分析した。その結果、建物被害は木造が他の構造に比べて被害程度が非常に大きく、どの構造においても建築年代が古くなるほど被害の程度が大きくなっており、震度7の帯にあたる地域の建物の全壊率は高いことが確かめられた。また、デルタ地域では扇状地や後背湿地に比べて木造建物の被害率が低くなるなど、建物被害には表層地盤が大きく関係していることが認められた。

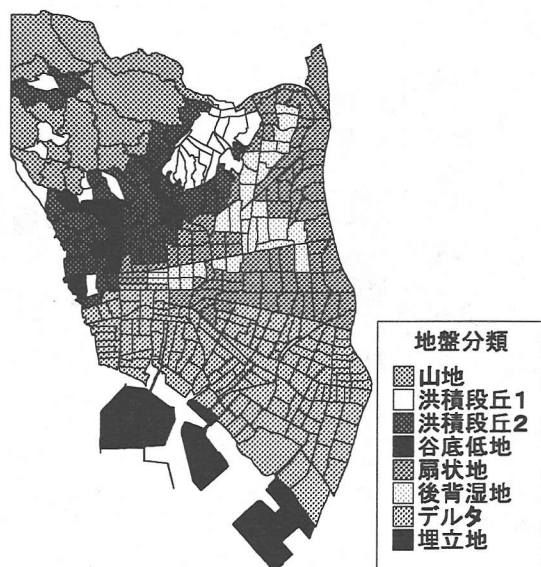
図-5 地盤分類

西宮市南部地域の表層地盤を、ボーリングデータと土地条件図を参考にして、山地、洪積段丘1、洪積段丘2、谷底平野、扇状地、後背湿地、デルタ、埋立地の8つのタイプに分類し、各町丁目において最も面積が広い地盤種類を代表地盤として割り当てた(図-5)。図-6に昭和47~56年に建設された木造建物の地盤種別被害率を示す。図よりデルタ型地盤に該当する町丁目は、他の地盤に比べて被害が小さいのがわかる。この地盤の地域では一部で液状化も起こっており、また軟弱な海成粘土層も堆積していることから地盤の非線形挙動により地震動が低減されたためと考えられる。また、扇状地と後背湿地のところでは、震源断層からの距離がほぼ同じであるにもかかわらず、全壊率は後背湿地のほうが大きくなっており、地震動強さに表層地盤の影響が大きく関わっていることがうかがえる。なお、昭和47~56年以外の年代に建設された木造建物についても図-6と同様な分析を行ったが、どの年代においても上記と同様の傾向が認められた。
