# 兵庫県南部地震における伊丹市の建物被害分析

杉浦正美<sup>1</sup>・山崎文雄<sup>2</sup>

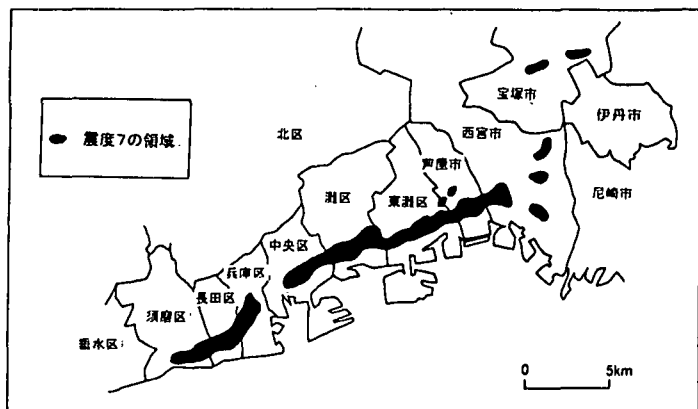
図5 伊丹市の位置と震度7の領域

木造建物全壊率の建築年代による地域分布を図6に示す。建築年が古い建物ほど、全壊率が高い傾向が出ているものの、神戸市、芦屋市、西宮市や宝塚市等でみられた連続的な被害集中地域（いわゆる“震災の帯”）は存在しない（図5）。各建築年代を通じて、被害分布の高い地域が市の北西部にみられる傾向にある。これに対し、木造老朽家屋率の高い地域は、市の中央部付近を中心に分布する傾向があり（図7）、被害率が高い地域が、必ずしも木造老朽家屋の比率が高い地域ではないことを表している。また、都市圏活断層図<sup>6)</sup>によれば、伊丹市の中央部には国道171号線を挟むように、北側を六甲山地からの甲陽断層の連続とみられる断層が、また南側を伊丹断層が、それぞれ南西から北東方向に併走している。全壊率の高い地域はこれら二つの断層に挟まれた地域に集中する傾向が認められる。一方、RC造建物の被害率の分布も、概ね前述の木造建物と同様の傾向を示している（図8）。
