# 1995 年阪神大震災によって生じた橋脚基礎から放射状に伸びる地盤亀裂の発生原因について

1995年の阪神大震災による橋梁基礎の被害調査報告書において、被災した橋梁基礎の端部から地盤亀裂が放射状に伸びるように発生していたことが示されている。この放射状に伸びた地盤亀裂の発生原因に関して、簡単な土槽実験と数値解析から、それらは護岸の崩壊に伴う護岸背後地盤の前方移動によって生じたものであり、橋脚の背面から流動化した地盤が大きな力を伴って作用したために発生したものではないことを明らかにした。

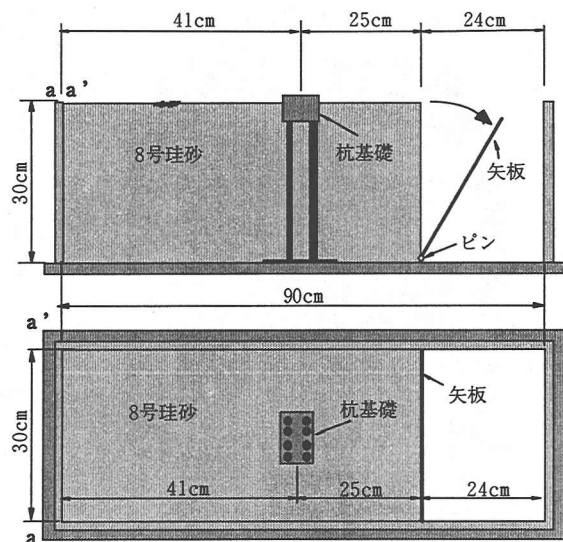
図-2 放射状に伸びる地盤亀裂の原因究明のための土槽実験モデル

基礎の端部から放射状に伸びた地盤亀裂の発生原因究明のために、きわめて簡単な土槽実験を行った。図-2は、土槽実験モデルについて示したものである。土槽の内部寸法は、90cm(長さ)×30cm(幅)×30cm(高さ)であり、中央から少しずれた位置に8本杭の杭基礎模型を、杭先端を完全に固定して設置した。矢板式護岸を模擬したプラスチック板を、土槽の片方の端部から24cmの位置に設けた。地盤は湿潤状態の8号珪砂で作成した。実験は、護岸の前面移動に伴う地盤崩壊を模擬することを目的に、以下のようにして行った。

土槽の端部(図中のaとa'をクレーンで吊り上げた状態で、矢板を前面にお辞儀をするようにゆっくりと傾斜させた。これに伴い、矢板背後の地盤は、引っ張り亀裂を発生させ、部分崩壊しながら前方に移動した。その移動量が顕著になるに従い、基礎の背面の端部から放射方向に伸びる地盤亀裂が明瞭に現れ、最終的に写真-1に示すような亀裂の発生状態となった。ここで留意すべき点は、矢板背後の地盤が崩壊し前方に移動しただけで、杭基礎の背面地盤は動いていないことである。

この実験は、矢板護岸の崩壊に伴う背後地盤の移動を模擬したものである。地震動により地盤が液状化し、矢板護岸が崩壊した場合も、護岸背後地盤の前方への移動は概ね同様の状態で生じるものと考えられる。つまり、基礎の端部から放射状に伸びた地盤亀裂は、矢板護岸背後の地盤が、川あるいは海の方に移動することによって発生したものである。地盤と杭基礎の相対変位という観点からこの結果を考察すると、杭基礎の変位に比べて護岸の背後地盤の移動量が非常に大きい場合、同様の現象が発生すると言える。

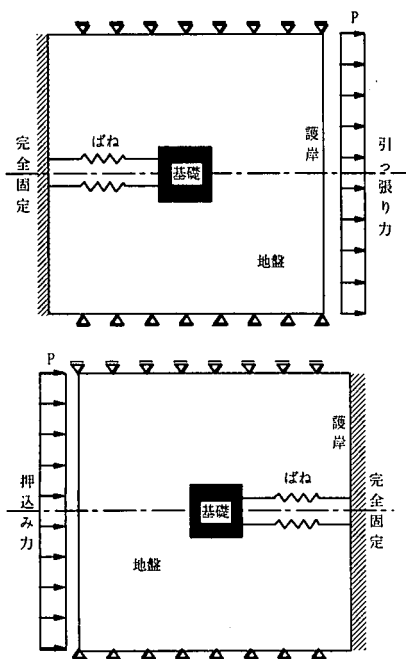
図－３ 放射状に伸びる地盤亀裂の原因究明のためのFEM解析モデル図

基礎の端部から地盤亀裂が放射状に入る力学的な理由を明らかにするために、平面ひずみ状態を仮定した2次元FEM解析を行った。図-3は解析モデルについて示したものであるが、これは基礎と地盤の系を上から見た状態を想定している。

モデルの中央にある塗りつぶされた四角形は基礎に対応している。一端を完全固定とし、他端は自由端として、自由端を静的に引っ張った場合と押し込んだ場合の解析から、基礎周辺の主応力状態の変化

について考察することが本解析の目的である。  
 自由端を引っ張った場合は、護岸が崩壊し、護岸背後の地盤が前方に移動した場合を模擬するものである。一方、自由端を押し込んだ場合は、護岸崩壊はせず、構造物の背面から流動化した地盤が流れて

きて、基礎を押し、それによって基礎が被災する場合を模擬しようとしたものである。  
 基礎は固定部からばねで支持されている。これは基礎杭のばねによる弾性支持の効果をj得るために挿入したものである。解析定数を以下に列挙するが、これはあくまでも現象把握のために設定したもので、工学的な意味はない。

護岸の背後地盤の主応力状態は、引っ張った場合、護岸に垂直な状態で引っ張り力が発生しており、これによって護岸に平行な地盤亀裂が発生する。さらに、基礎の後方端部の主応力状態は、放射方向に亀裂が生じるような引っ張りの状態になっており、この応力状態が放射方向に伸びる地盤亀裂を発生させるものと考えられる。
