# 1999 年集集地震による 石岡ダム の被害要因に関する一考察

本論文は、1999 年 9 月 21 日の台湾集集地震により被害を受けた石岡ダムに見られた損傷の特徴について述べるとともに、堤体コンクリートのひとつに生じた柱基部断面をダム軸方向に沿って斜めに貫通する大きな亀裂に着目して、その発生メカニズムについて考察したものである。地震時のダム構造物と周辺地盤の挙動について仮説を立て、その検証解析を行った結果、表層地盤の水平方向の動きとダム構造の特殊性が、着目した損傷の要因である可能性が示された。

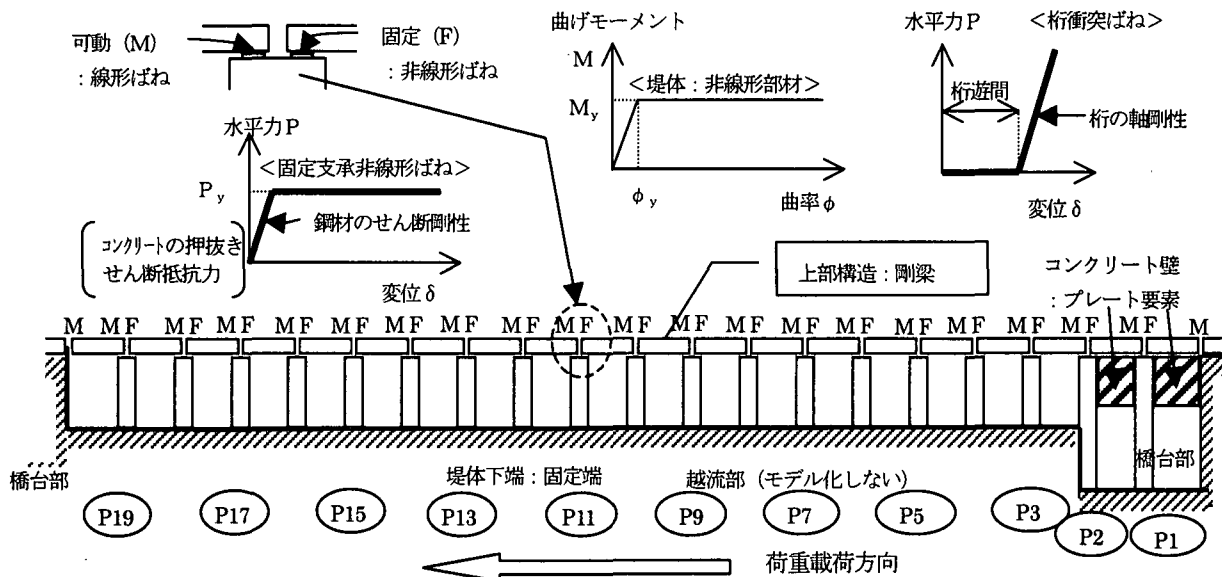
図-4 解析モデル

前記した P2 堤体柱の損傷メカニズムに関する仮説の検証を目的として、平面骨組モデルを用いたダム軸方向のプッシュオーバー解析を行った。解析ケースとその着目点を表-1 に、解析に用いたモデルのイメージを図-4 に示す。ダム構造体にはり要素、胸壁にプレート要素を用いた。解析に考慮する非線形特性は、①橋脚の曲げモーメント～曲率関係（バイリニアはり要素）、②固定支承の水平力～変位関係（水平力が支承の最大抵抗力に達した時点で頭打ちとなるバイリニア型の非線形弾性モデル）、③桁の衝突（非線形ばね要素）<sup>2)</sup>、の3つである。このうち②の支承の最大抵抗力は、図-4 に示すようなコンクリートの押し抜きせん断抵抗として算出し、初期剛性は支承アンカーボルトのせん断剛性とした。荷重（震度）あるいは強制変位は、左岸側から右岸側に向かって漸増させた。なお、上部構造および下部構造のコンクリート強度は  $\sigma_{ck}=21\text{N/mm}^2$ 、鉄筋強度は  $\sigma_{sy}=282\text{N/mm}^2$  とした。
