2001年芸予地震における液状化被害

田地 陽一¹・浅香 美治²・社本 康広³

¹正会員 工博 清水建設株式会社 技術研究所 (〒135-8530 江東区越中島三丁目4-17)

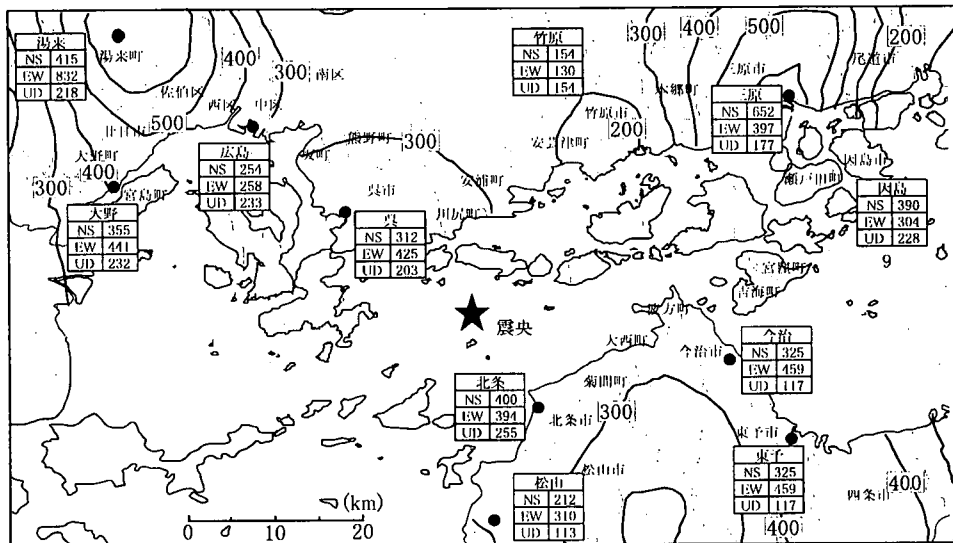
図-1 k-netにより観測された加速度応答値¹⁾

図-1 は、観測された記録の地表面での水平最大加速度分布の等高線を示したものである。今回の地震はプレート内部での地震であったため震源位置が約 50km と深く、広範囲にわたって比較的大きな加速度記録が観測されている。加速度は、震央からの距離に応じて減衰するのではなく、広島市付近、三原市付近および西条市、松山市と震源に近い呉市で大きくなっている。

栗林・龍岡ら⁵⁾が示した液状化の生じる限界震央距離 R ($\log R = 0.77M - 3.6$) は、気象庁マグニチュード6.7で計算すると、36kmであり ($M_j = 6.4$ で計算すると $R = 21\text{km}$)、今回の地震で発生した液状化の限界震央距離は、この値を越えている。これは、震源位置が深く広範囲で揺れが観測されたためと推定できる。液状化の発生した地点は、図-1に示した大きな加速度が記録された地点とほぼ対応している。

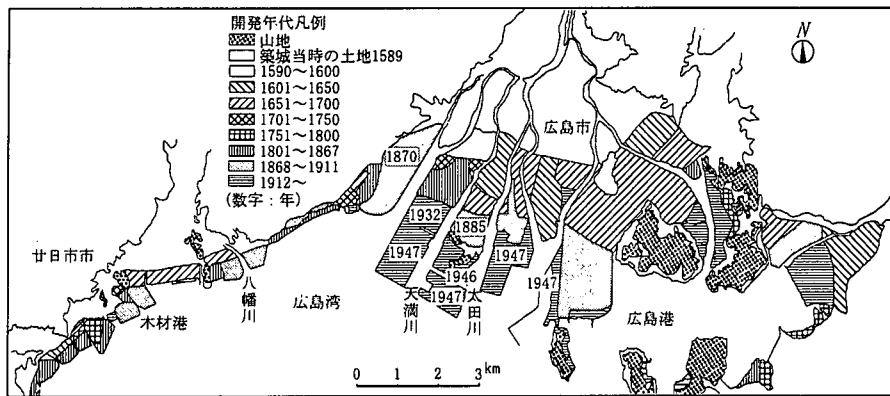
図-2 広島市における埋立て履歴²⁾

文献^{2), 3)}によると、液状化が問題となる第四紀完新世の堆積層(沖積層)は、広島県側では、大竹市、広島市、三原市などの海岸平野に見られる。広島市に発達する海岸平野である広島低地は、太田川の堆積による三角州を基盤としているが、図-2に示すように1500年代から瀬戸内海に向かって干拓されている。この地域は、おおよそG.L.-10m以浅の表層部が砂層で、G.L.-10~30m
