# 2000年鳥取県西部地震における 竹内団地の液状化現象に関するアンケート調査

これまで多くの被害地震において液状化現象が発生しているが、その目撃証言や記録映像を分析した事例は少ない。2000年鳥取県西部地震は平日の日中に発生したため、多くの人々が屋内外で活動しており、液状化を実際に目撃した人も多数存在していたと推測できる。本研究では、本地震で液状化の顕著であった境港市竹内団地を対象とし、地震当時に現地に存在していた人々の液状化の目撃証言を集めるためにアンケート調査を実施した。その結果、回答者の液状化に対する意識、液状化による噴砂の発生状況、液状化に伴う地盤変形の時間的推移、液状化地盤における震動特性を明らかにした。

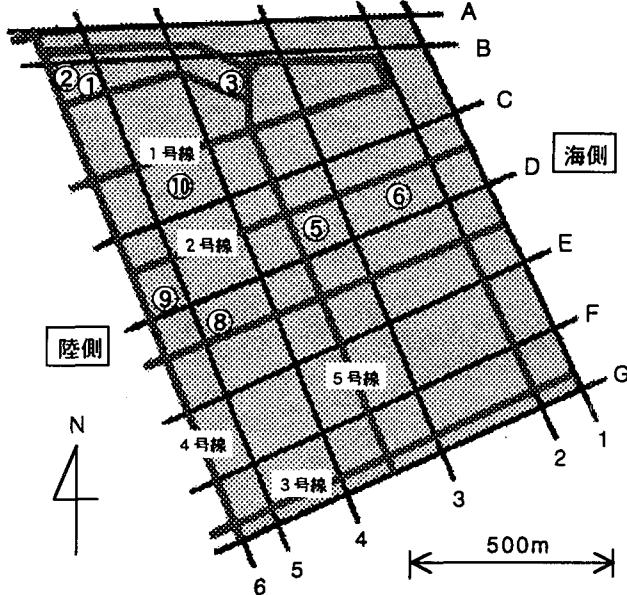
図-1 竹内団地の平面図

「鳥取県西部地震における液状化現象に関するアンケート調査」と題する調査票を作成し、地震から約5ヶ月後の2001年3月13日に竹内団地内にある企業11社を訪問し、調査票計108枚を配付した。回答後の調査票は後日郵便による返送を依頼した結果、8社より計57枚の調査票を回収し、回収率は約53%であった。図-1の竹内団地の平面図内に示す丸付き数字の位置がアンケート回収地点である。調査内容は、地震当時にいた場所に関する11問、地震の揺れに関して7問、液状化現象に対する意識に関する5問、液状化現象の目撃証言に関する10問、現場の液状化被害に関する14問、地震前後の防災意識に関する5問、回答者の属性に関する3問の計55問である。質問の多くは多肢選択式であるが、具体的証言については記述式により回答を求めた。また、回答において覚えていないものや分からぬもの、そして無記入のものは全て「その他」として分類した。調査票の回収数は57枚であったが、その中から地震当時に会社の敷地以外にいた人や乗物に乗っていた人等の調査票を除外し、計40枚の回答を本研究の有効調査票とした。

竹内団地内の地点ごとの液状化の違いを検討するため、図-1に示すアンケート地点のうち、地点⑧と⑨を西側（陸側）、地点⑤と⑥を東側（海側）として分類しアンケート結果を再集計した。両者の有効回答数は共に20枚づつであり、約10年前に建てられたRC造またはS造の1階で地震を体感した人がほとんどであった。竹内団地の地質断面図<sup>2)</sup>より、図-1の測線Dの地表面下10m程度までの土質を比較すると、東側の測線3付近は全層が軟弱な貝殻混じりの砂質シルトの埋土層であるが、西側の測線5付近はシルト層の下に砂層が堆積する埋土層であり、さらにその下には沖積砂丘砂層が存在していることが明らかとなっている。文献<sup>3)</sup>によれば竹内団地の東側よりも西側で大規模な噴砂、クラック、路面の凹凸が確認されているが、これは、この西側の地盤表層にある砂層の影響と考えられる。噴砂を見た時期に関するアンケート調査結果では、西側の方が地震直後に見た人の割合が多く、砂層が地表面に近い西側の方が噴砂が発生しやすかったためと思われる。

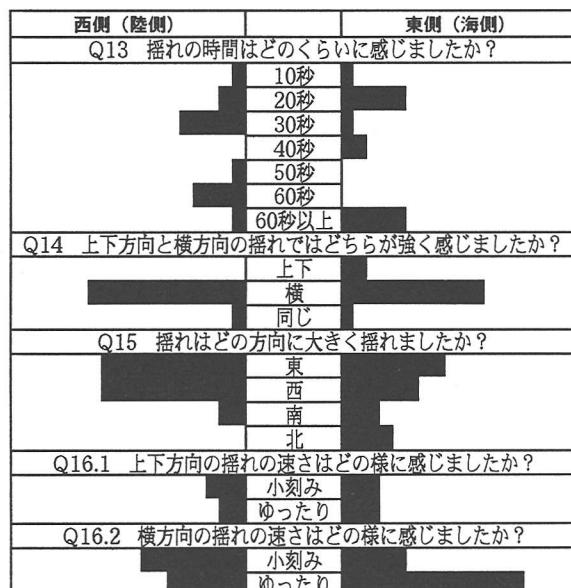
図-2 地震動の体感状況

図-2は地震の揺れの体感状況についてまとめたものである。興味深い結果は、西側ではほぼ東西方向の
