# 地盤条件変化点における建物の地震被害への 地盤の影響の考察

## INFLUENCE OF GROUND CONDITION CHANGING SITE UPON EARTHQUAKE DAMAGE TO BUILDING

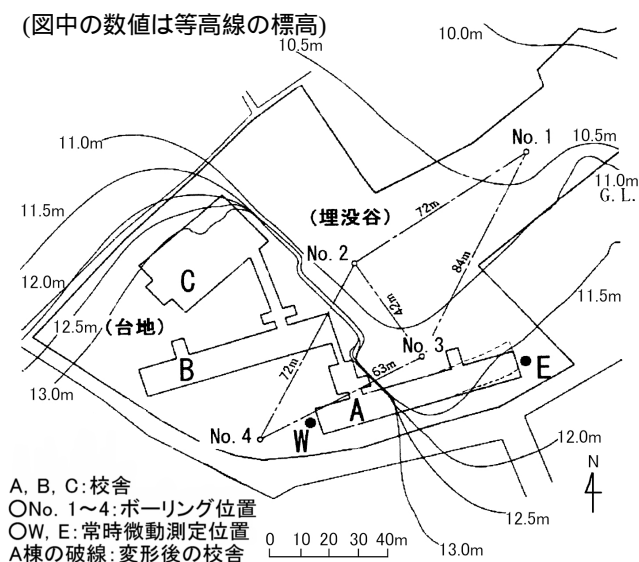
図-1 高校建物配置図(1968年十勝沖地震発生前)  
(文献 3)に追加<sup>2)</sup>

この地震では3棟のうち図-1のように南側に配置されているA棟建物が最も大きな被害を受けた<sup>1)-3)</sup>．このA棟建物は図-1の地表面の等高線を見るとわかるように，台地と埋没谷にまたがってつくられている．また，ここの両地盤の境界部では地表面の等高線11.5m～13.0mの線が重なっており，ここでは約1.5mの高低差がある．さらに建物の長軸方向および短軸方向と地表面の等高線が斜めに交わっている．地震時にこのA棟建物はこの埋没谷部分で大きな被害を受けた．被害の特徴としては図-2のように建物の一部が北側にくの字に変形し，その水平変位は埋没谷側で最大360mmに及んだほか，図-3のように1階部分の埋没谷側で最大353mmもの沈下も発生した．この他，B棟建物に大きな被害はなかったものの，せん断ひび割れが発生した部分があった．しかし，

図-4に図-1のボーリング位置No.1～4で調べられた地盤の土質柱状図を示す<sup>3)</sup>．A棟建物北部および北東部の埋没谷上のNo.1～3地点をみると下方にある砂礫層の深度が，No.4地点に比べると約4～6mほど深い位置になっている．さらにこのNo.1～3地点にはN値の比較的大きいローム層や凝灰質土層の下に，沼沢性堆積物である腐植土層や粘土混じり土層などの軟弱土層が堆積している．このような軟弱土層は地震時にすべり面等となってその上の土層（以後軟弱土層を含む地盤を軟弱地盤と称する）は大きく動くことが考えられる<sup>4)</sup>．しかしA棟建物西部の台地上のNo.4地点の土質柱状図をみると，N値に極小値もなく，腐植土層などの軟弱土層も含まれていないことから他の3点と比べると比較的良好な地盤である．これらのことから，地震時に軟弱地盤(埋没谷)と良好な地盤(台地)との間に不同変位が発生したことが推定される<sup>1)</sup>．

A棟建物は段丘堆積物からなる台地と沼沢性堆積物のある埋没谷にまたがった状態に作られており，地震時に台地と埋没谷の間で不同変位が発生したため，その際に図-1の高校建物配置図からも推定されるように，台地と埋没谷の境界部分に沿って建物基礎が地盤から強い力を受けて，建物の埋没谷上の部分が北側にくの字に変形したことが推定される<sup>1)2)</sup>．

1968年十勝沖地震で被害を受けた高校建物A棟は図-16のように建物の下を台地と埋没谷地盤の境界線が通っており、さらにこの境界線は建物の長軸方向と斜めに通っている。図-1の建物平面図と等高線からみると、表-1と図-16に示すようにこの建物は長軸方向に平面積の約35%程度が台地上にあり、約65%程度が埋没谷上にある。さらに地盤状態と常時微動測定結果からもわかるように台地に比べて、埋没谷地盤の方が揺れやすい(動きやすい)性質を持っていること、さらに埋没谷地盤においてもEW成分に比べてNS成分の方がその振幅も大きいこと、また埋没谷地盤には軟弱粘性土層や腐植土層が含まれており、これが地震時に埋没谷地盤の動きを大きくすることなどが考えられることから<sup>4)</sup>、台地と埋没谷では地盤の動きが違い、さらに埋没谷では台地との境界部に沿った方向(図-16の矢印⇒参照)の地盤の動きの方が大きく生じて不同変位が起き、それに伴って建物基礎に偏土圧が作用したために、くの字に曲がるような被害を受けたことが考えられる。

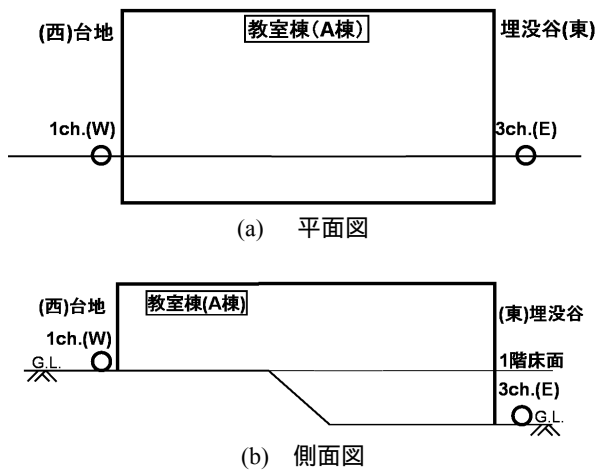
図-5 常時微動測定位置図<sup>2)</sup>

A棟建物の地盤がどのような動きをしているかをみるために，建物西端(W点)と東端(E点)付近の地盤面で常時微動の測定を行った<sup>2)</sup>．図-1と図-5

に常時微動および土粒子軌跡図の測定位置を、図-6に土粒子軌跡図を、図-7および図-8に常時微動の測定結果として、それぞれフーリエスペクトルとフーリエスペクトル比を示す。はじめに図-6(a)のW点(台地側)の軌跡をみると、ほぼ円を描くような丸みを帯びた軌跡を描いているが、同図(b)のE点(埋没谷側)の軌跡をみると、北西-南東方向に長円に近い軌跡を描いていることがわかる。この方向は図-1の谷軸方向ともほぼ一致している。
