# 新潟県中越地震における 道路施設の被害水準と道路機能の特性

**Key Words :** Mid Niigata Earthquake in 2004, Road Facilities, Damage Factor, Damage Level, Road Performance

## DAMAGE CHARACTERISTICS AND TRAFFIC PERFORMANCE OF HIGHWAY IN 2004 MID NIIGATA EARTHQUAKE

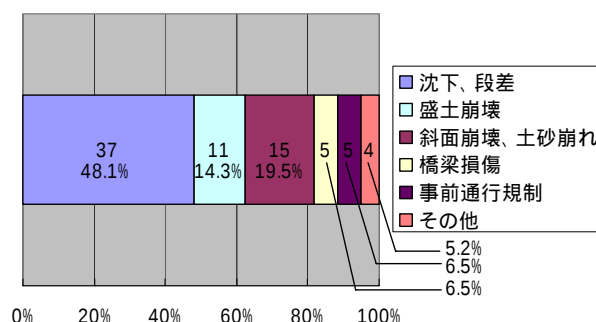
図-1 被害形態ごとの全面通行止め箇所数およびその割合

調査対象とした全通行止め箇所はウェブ上で公開されている直轄国道と県管理国道の77箇所であるが、被害形態毎の全面通行止め箇所数およびその割合は図-1の通りである。今回の地震は地方部の山間部が震源であることから、通行止めに関係した最も多い被害形態は「沈下、段差」であり、全面通行止めの箇所数のほぼ半数を占めている。次いで「斜面崩壊、土砂崩れ」、「盛土崩壊」が多い。「沈下、段差」および「盛土崩壊」を合わせた全通行止め箇所数は全体の6割強を占めている。一方、「橋梁損傷」による全面通行止め箇所数は全体の7%程度である。これは橋梁の耐震対策の進捗と強震動域における橋梁の数自体が少ないこと等が関係すると思われる。

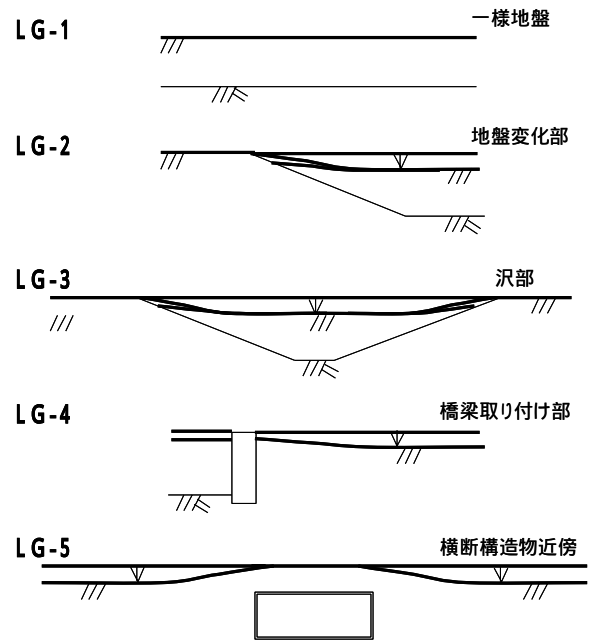
図-3 盛土の縦断方向の被害形態の分類

まり、横断方向の平坦地盤上の被害形態は図-2(1)のように分類する。また、横断方向の傾斜地盤上の被害形態は、両盛構造および片盛構造毎に、それぞれ図-2(2)および図-2(3)のように分類する。ここで、各図における被害形態は単一ではなく、組み合わせられる場合がある。また、片切片盛構造は片盛構造を準用する。さらに、縦断方向の道路盛土の被害形態は、地盤構造あるいは他の構造物（橋梁、横断構造物）との関係に基づいて図-3のように分類する。

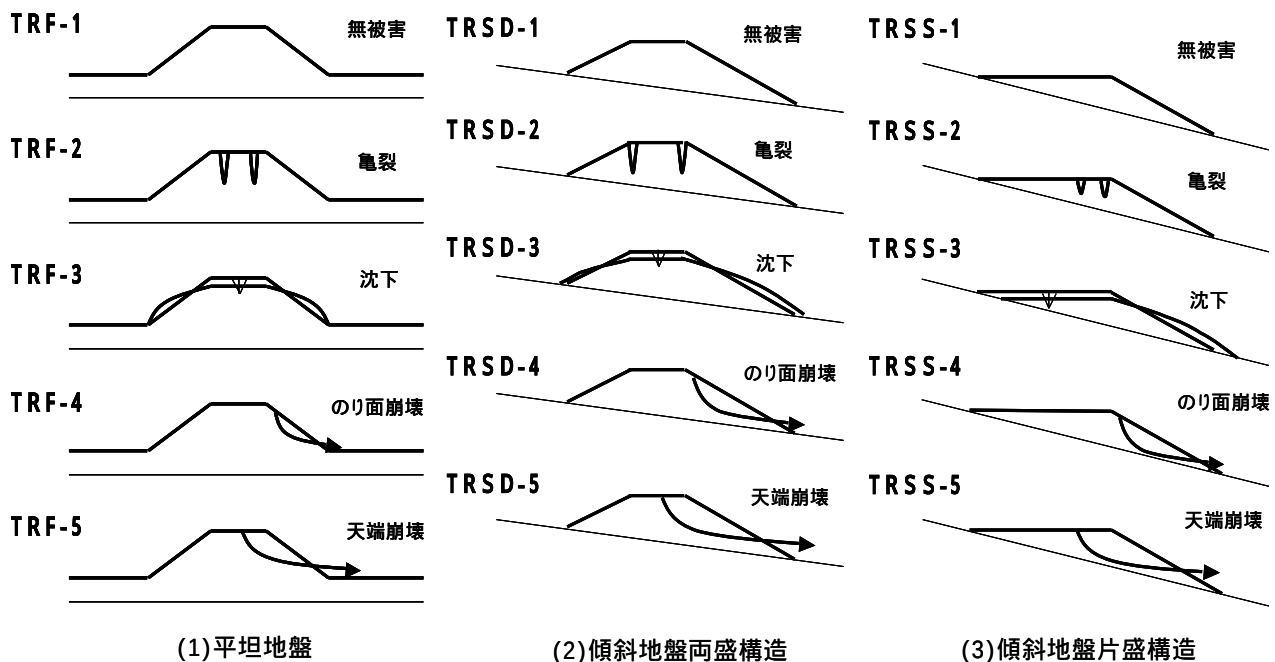
図-2 盛土の横断方向の被害形態の分類

現地調査で被害確認をした道路盛土について、横断方向および縦断方向の被害形態を対比して分類を行うと表-1のようになる。このように、特に山間部では横断方向および縦断方向の基礎地盤の条件が複雑であるので、図-2および図-3により分類することが適当である。

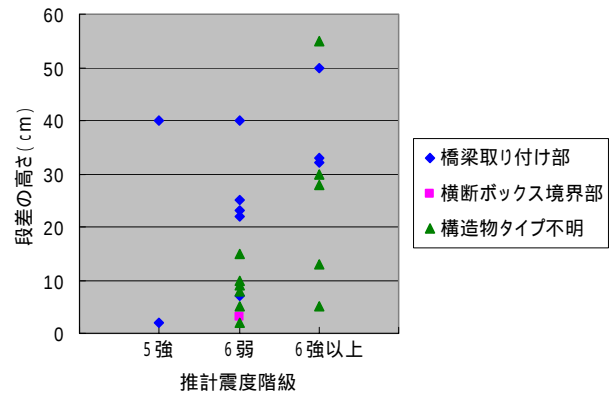
図-4 道路路面の段差高さと推計震度との関係

直轄国道における22箇所の被害箇所について、段差高さと震度との関係を図-4に示す。同図によれば、概ね推計震度が大きくなるほど、段差高さが増加する傾向が分かる。さらに被害形態別に比較すると、橋梁の取り付け部において生じた段差の数が多く、その段差高さも大きいという傾向が読み取れる。推計震度5強において40cmの段差高さが発生している箇所（橋梁の取り付け盛土の段差）があるが、その理由としては推計震度が実際の震度と一致していないこと、取り付け盛土の耐震性が低いことなどが考えられる。また、段差の発生の被害形態において「不明」と定義されているものが多いが、これは写真データから被害形態を判読することが困難な場合が多かったためであり、今後実態把握が必要である。

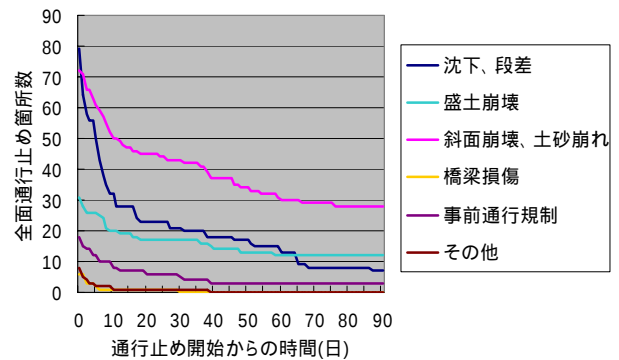
図-5 被害形態別の全面通行止め箇所数の経時変化

国道、県道における全面通行止め箇所が、規制開始から解除までに要した時間を集計し被害形態別に分類した。被害形態別の全面通行止めの箇所数の経時変化は図-5の通りである。また、全面通行止めの全箇所数に対する規制解除箇所の割合の経時変化は図-6の通りである。なお、時間の単位は1日であり、1日に満たない時間は切り上

これらの図によれば、「沈下、段差」による全面通行止めは箇所数こそ多いものの、解除が比較的早いことが分かる。一方、「盛土崩壊」や「斜面崩壊、土砂崩れ」による通行止めは解除に時間がかかる傾向が読み取れ、60日間を経過した段階においても、概ね4割の箇所で全面通行止めが解除されていないことが分かる。特に、「斜面崩壊、土砂崩れ」に起因するものは箇所数も多く、国道、県道を合わせた道路全体の傾向としては、最も道路機能を阻害させた被害形態といえる。逆に、「橋梁損傷」による全面通行止めの箇所は少ないが、解除も早く、今回の地震では道路機能への影響が小さかったことがうかがえる。

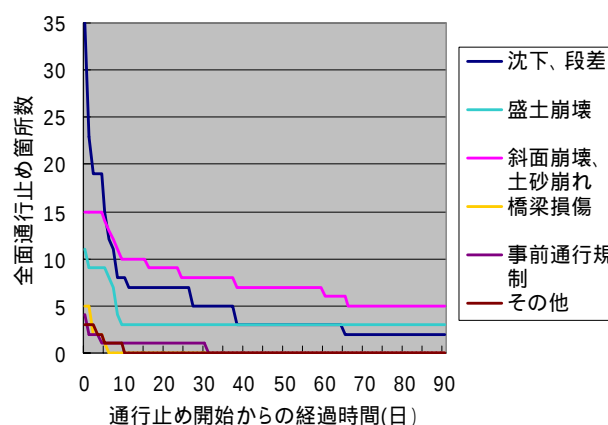
図-9 国道における被害形態別の全面通行止めの箇所数の経時変化

直轄国道と県管理国道を国道としてまとめ、被害形態別の全面通行止めの箇所数を集計した結果の経時変化は図-9となる。同図によれば、国道での全面通行止め箇所の被害形態は「沈下、段差」が多いが、「斜面崩壊、土砂崩れ」が相対的に少なく、このことが早期の復旧につながった要因の1つと考えられる。ここで、「斜面崩壊、土砂崩れ」が相対的に少ない原因は、斜面に対する防災対策が進んでいること、山間部における国道の延長密度が小さいこと等が考えられるが、詳細な要因は個別の被害箇所に対する調査が必要である。なお、国道の応急復旧は迅速に実施されたといえるが、地震発生後の1週間では「沈下、段差」による道路機能の低下は著しかったといえる。

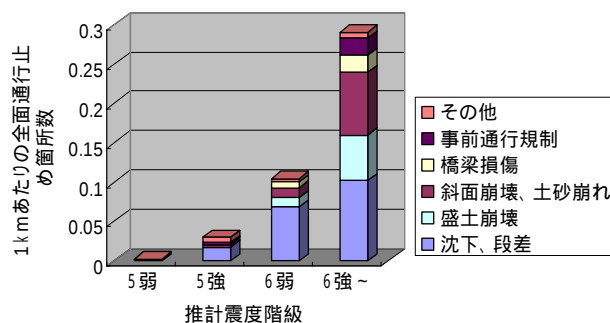
図-12 全面通行止め発生率と被害形態の関係

国道（直轄国道および県管理国道）における全面通行止めの全箇所数に関する推計震度毎の全面通行止め発生率と被害形態の関係は図-12の通りである．なお，各推計震度域における全面通行止め箇所数および道路延長を表-4に示す．これらの結果によれば，震度が5弱，5強，6弱および6強以上での全面通行止め発生率は，それぞれ0.003，0.030，0.105および0.291箇所/kmであり，推計震度の増加に伴い全面通行止め発生率が増加する．一方，被害形態別に見ると，推計震度が6弱以下の場合には，比較的軽微な被害である「沈下，段差」による全面通行止め発生率の占める割合が大きいが，推計震度が6強以上では比較的大きな被害である「盛土崩壊」，「斜面崩壊，土砂崩れ」による全面通行止め発生率の割合が増加する．また，「沈下，段差」および「盛土崩壊」を合わせた盛土被害による全面通行止め発生率は，震度が5弱，5強，6弱および6強以上において，それぞれ0.0，0.018，0.081および0.160箇所/kmであり，全通行止め発生率の主要部分を占めている．さらに，「斜面崩壊，土砂崩れ」による斜面被害による全面通行止め発生率は，震度が5弱，5強，6弱および6強以上において，それぞれ0.0，0.003，0.012および0.110箇所/kmである．一方，「橋梁損傷」による全面通行止めは推計震度が6弱以上の地域に発生している傾向が見られるものの，その割合は小さい．

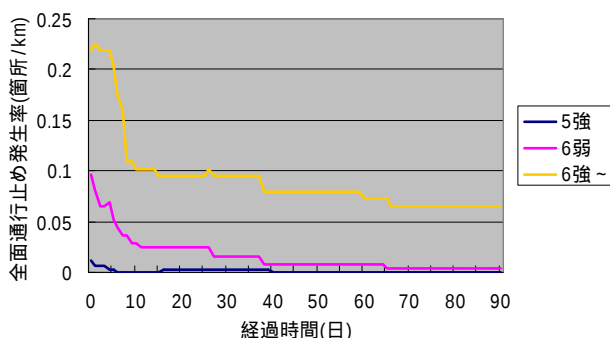
図-13 全面通行止め発生率の経時変化

たが，その結果は図-13の通りである．なお，時間軸の原点は2004年10月24日午前0時である．同図によれば，例えば震度6強以上の場合，地震発生3日後，10日後および30日後の全面通行止め発生率は，それぞれ0.218，0.102および0.095箇所/kmであり，時間の経過に伴って低下している．図中において全面通行止め箇所数が増加している時期が一部に見られるが，これは地震直後において被害を把握できなかったために通行規制の開始が遅れたこと，余震の影響で通行規制を行う必要のある箇所が新たに生じたためと考えられる．また，全面通行止め箇所数を全ての全面通行止め箇所数で除し，それと1との差から「全面通行止め解除率」を算出したが，その経時変化を図-14に示す．
