# 2004 年新潟県中越地震における宅地被害分析と 今後の宅地対策

2004 年新潟県中越地震では長岡市、川口町、十日町、小千谷市等の 14 市町村の宅地が大規模な被害を受けた。宅地所有者に被災宅地の危険度を把握・周知して二次災害を軽減するために、125 人の被災宅地危険度判定士によって兵庫県南部地震以来、初めて大規模に 3,759 件の調査が 2004 年 10 月 27 日～11 月 30 日に渡って行われた。また、大半の調査がなされた段階で被災宅地相談窓口を開催して 2004 年 11 月 8 日～11 月 30 日に渡って地元住民の対応が行われた。この論文では、被災宅地危険度判定士による宅地擁壁、宅地地盤、のり面・自然斜面等の被害状況の判定結果を分析し、今回の地震被害状況とその特徴を明らかにし、今後の宅地防災対策のあり方について検証する。

## DAMAGE ANALYSIS OF RESIDENTIAL LANDS IN THE 2004 NIIGATA-KEN CHUETSU EARTHQUAKE AND ITS COUNTERMEASURES

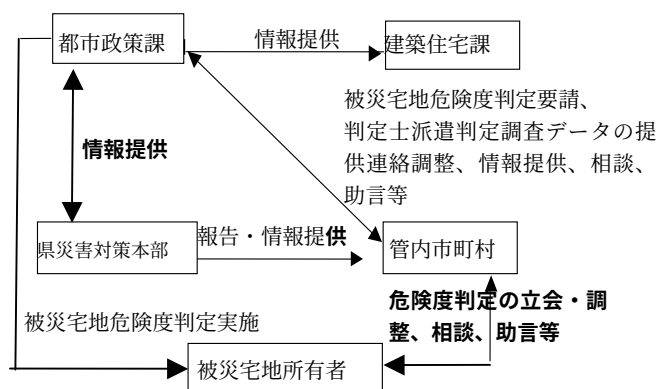
図-1 調査活動事務処理の流れ

図-1は、新潟県中越地震における被災宅地危険度判定士の調査活動事務処理の流れを示したものである。この図から、新潟県の都市政策課が中心となって、県災害対策本部と被害全体調整を図り、建築住宅課が中心となっている被災建築物応急危険度判定士との情報交換をしながら、被災した管内市町村からの要請を受け、判定士を派遣し、判定調査結果データの提供や相談・助言に至るまで被災宅地所有者に適切な避難指示・勧告を行っている。

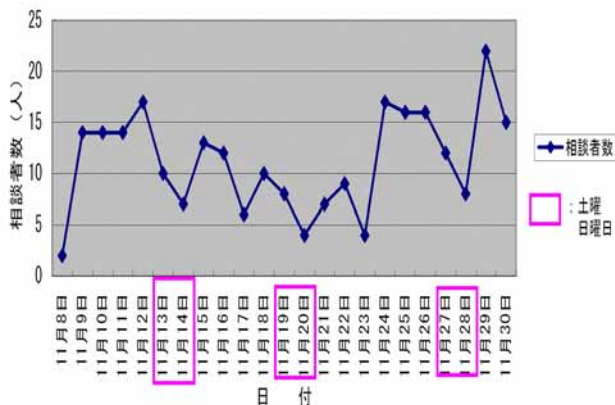
図-17 相談者の日付別推移

相談者数は、257 人でその推移状況を図-17 に示す。地震発生後約 2 週間後に相談窓口を開設しており、十日町市の相談窓口終了と魚沼市の相談窓口開設との時期的なずれがあるものの、第 1 回のピークは相談窓口約 1 週間に集中している。一方、地震発生後約一ヶ月後には、第 2 ピークがあり、相談内容とも関連するものと考えられる。

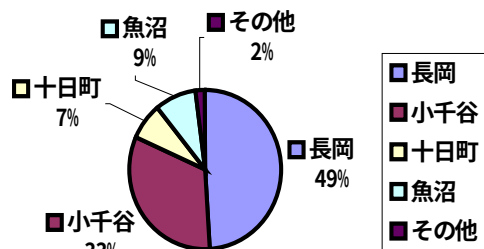
図-18 相談窓口における相談者地区の構成

相談者の各地区構成は、図-18 に示すように地域の人口や世帯数の構成と近似している。その他の地区としては、小国町 1 県、見附市 1 件、川口町 2 件となっている。

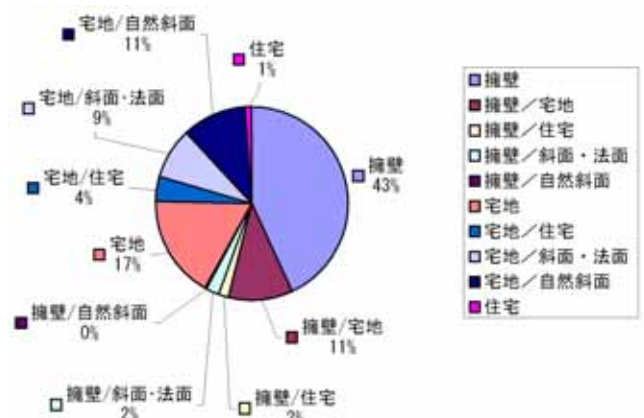
図-19 相談項目 (258 件)

相談者の相談項目を調査票より抽出し、表-3 に示す項目で整理した。相談項目としては、図-19 に示すように主として「擁壁」中心の相談が 58%、主として「宅地」中心の相談が 41%、主として「住宅」の相談が 1%となっている。特徴的には、擁壁や宅地などに付随して「斜面・法面・自然斜面」などを持つ宅地の立地条件における相談で、擁壁系の相談、宅地系の相談を合わせて 22%あり、相談者の被災にこれら「斜面」という要素が深く関わり合っていることが分かる。

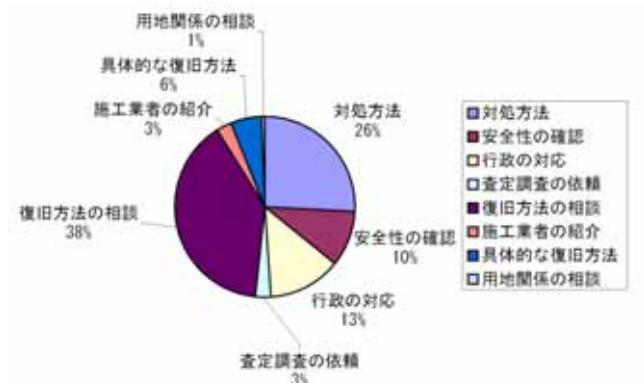
図-20 宅地擁壁に関する相談内容の特性 (178 件)

被災者の相談内容は、様々な表現で記録されている。定性的ではあるが、相談窓口開設当初は、「どのような対応をすれば良いか」、「どこに相談すれば良いか」などが主体であり、次第に「経済支援はあるか」、「どのように復旧すれば良いか」などの問い合わせに変わって行き、終盤には、「復旧するが、どの方法が良いか」、「復旧に際し、地盤調査の業者を紹介してほしい」など、自らが能動的に「復旧」しようとするような意識に変化している。「擁壁に関するもの」では、図-20 に示すように擁壁の崩壊、傾斜、損壊など被災状況が明らかたため、復旧しなければならないことを意識している「復旧方法の相談」が 38%も示している。
