年代別地形図及び過去の被災履歴に基づく 2003年十勝沖地震の河川堤防被害分析

2003年十勝沖地震により十勝川水系では66箇所の堤防で、総延長26,540mの被害を受けた。十勝川水系の河川堤防の被害は、堤防天端の縦断方向の亀裂、沈下、のり面のすべりなどである。現地調査によれば、河川被害箇所がこれまでの復旧箇所と重複している傾向が見られた。したがって、本論文では、北海道開発土木研究所が行った地震直後の初動調査、土木学会現地合同調査、及び北海道開発局の調査資料をもとに被害が集中した十勝川水系の河川堤防の被害と年代別地形図及び過去の地震被害履歴の関係から河川堤防被害タイプの分類を行い、その被害原因に関する分析を行う。

DAMAGE ANALYSIS OF RIVERBANK IN THE 2003 TOKACHI-OKI EARTHQUAKE

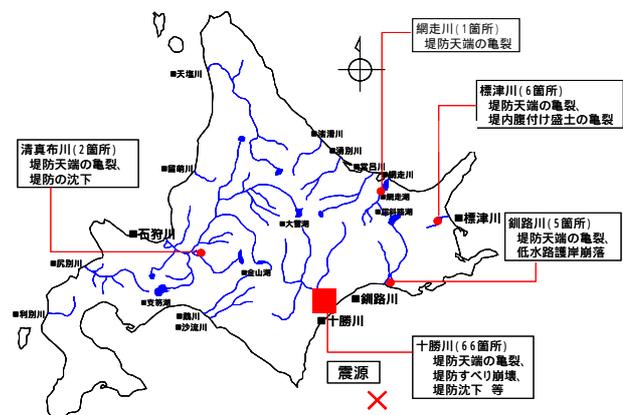
図-1 北海道開発局管轄河川の被災箇所図¹⁾

十勝沖を震源とする地震が2003年9月26日の4時50分と6時08分の2度にわたり発生し、北海道の太平洋沿岸を中心とした広範囲に大きな被害を及ぼした。4時50分にはマグニチュード8.0、6時08分にはマグニチュード7.0が記録された。十勝沖地震により、国が管理している河川では、図-1に示すように十勝川、釧路川、標津川、網走川、石狩川の5水系14河川で80箇所の被害が発生した¹⁾²⁾。

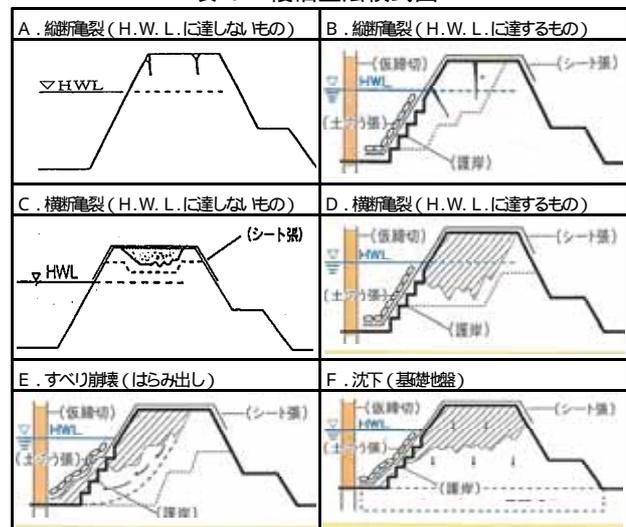
表-3 復旧工法模式図⁵⁾

また、表-3 は、その地震被害程度に応じた復旧工法を示している。それぞれ、A.縦断亀裂(H.W.L.に達しないもの)、B.縦断亀裂(H.W.L.に達するもの)、C.横断亀裂(H.W.L.に達しないもの)、D.横断亀裂(H.W.L.に達するもの)、E.すべり崩壊(はらみ出し)、F.沈下(基礎地盤)の6つのタイプに分類されている。この被害箇所の復旧工法と過去の被害との比較の結果からは、必ずしも河川の被害が過去の河川被害と一致しているとはいえないものの、表-2、-3 に示すように被害程度の大きいF.沈下(基礎地盤)の復旧箇所が繰り返し被害を生じていることが明らかとなった。
