# 2004 年新潟県中越地震による液状化が発生した 高盛土上宅地地盤条件の分析

橋本隆雄<sup>1</sup>・宮島昌克<sup>2</sup>

新潟県中越地震により長岡ニュータウン中央西地区において 10～35 m の盛土高の街区で戸建住宅が液状化被害により甚大な被害を被った。そこで本論文では、対象地における地層構成や地盤の工学的特性を把握するため、ボーリング調査やスウェーデン式サウンディング調査および室内土質試験、地下水位観測を実施して、その解析結果からこの一街区の宅地地盤に液状化が発生した地盤要因の考察・分析を行う。

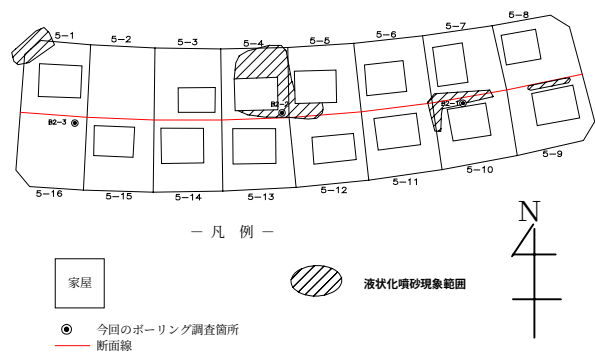
図-3 ボーリング調査位置及び断面線位置図

今回のボーリング調査は、図-3に示すように街区の背割中央部に断面がわかるように3箇所行った。この調査結果に基づく地層推定断面図を図-4に示す。ボーリング調査で確認された地層の特徴は以下の4つに分類できる。なお、地下水位についてはGL-0.55～1.19m程度で非常に地表に近い位置で確認された。
