# 鉄道橋梁下部工の耐震診断に二次AE法の適用 性に関する検証

## APPLICABILITY VERIFICATION OF SECONDARY AE TECHNIQUE FOR SEISMIC DIAGNOSIS OF RAILWAY BRIDGE SUBSTRUCTURES

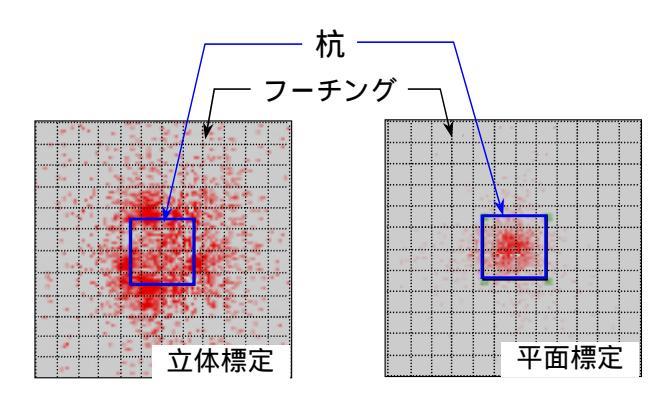
図-4 平面と立体計測網による AE 源の標定結果の平面投影

図-4は, 平面と立体 AE 計測網で標定された AE 源の 比較図である.この図から, 平面標定による杭体内の AE 源の分布は立体標定による結果と類似であることが 分かった.ただし, 平面標定による AE 源の数は立体標 定より少ない.その原因は, 平面標定に用いられた AE センサーの数が少ないからである(フーチング表面の 4 個だけ).この結果から,現場において掘削せずにフー チング表面の AE センサーにより杭頭の損傷を探知でき ることが示唆された.

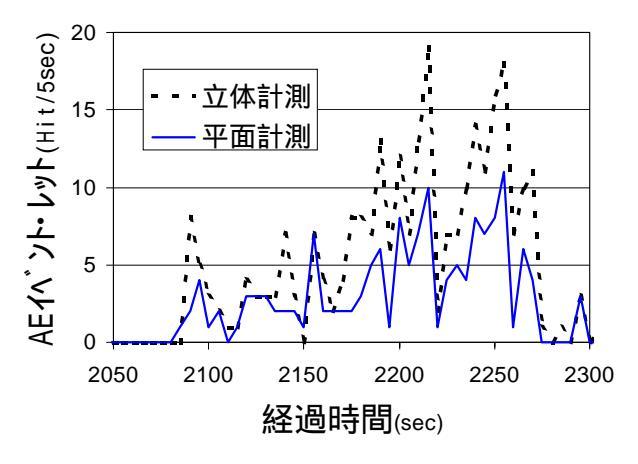
図-5 平面と立体計測網による AE 特性の比較(鉛直載荷)

に示す.鉛直載荷に励起された AE は,主に既存の損傷 箇所からの二次起因の AE であり,そのイベント数は一 次起因の AE より少ないことが明かになっている.平面 と立体計測網による結果の比較について,多少の差は生 じるものが,全体的な傾向や特性が近似しているので, 実務的には問題がないことが確認された.

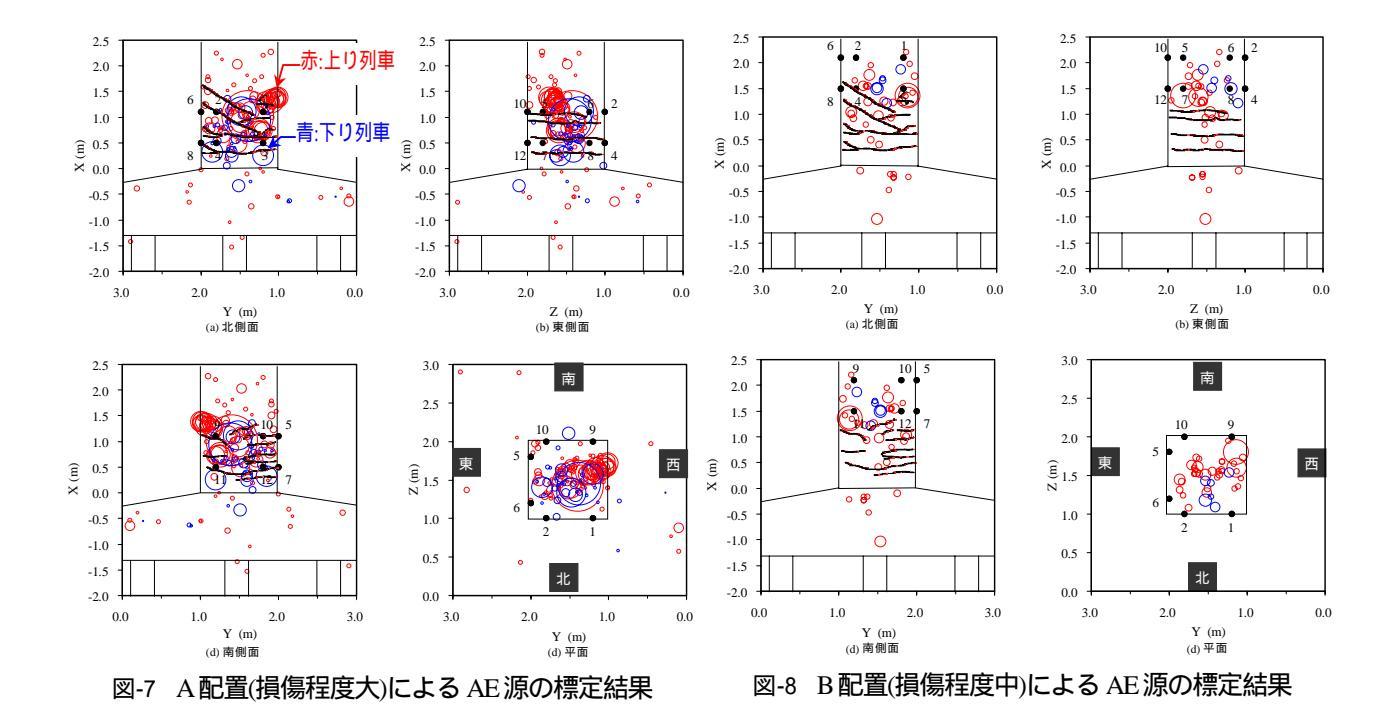
供用中の列車が通過した際に収録した AE のパラメー ターから標定した AE 源を図-7,図-8に示す.ここで, AE 源の大きさは,AE 源算出に寄与した全 AE ヒットの 平均値として示している.A 配置は上下線,各 6本,4 本の列車で,B 配置は上下線ともに各 2本の列車のみで の結果である.したがって,サンプリング母数が異なる ので,各配置(損傷差異)と AE 源の数量に関して言及 することはできないが,AE 源の規模(円直径の大き さ)について,A 配置は B 配置より大きいことが分かっ た.また,AE センサで検出可能な最大深度は,約2~3 m であることから,AE センサー網の外挿により目に見え ない基礎の損傷調査が可能であることを示唆している.

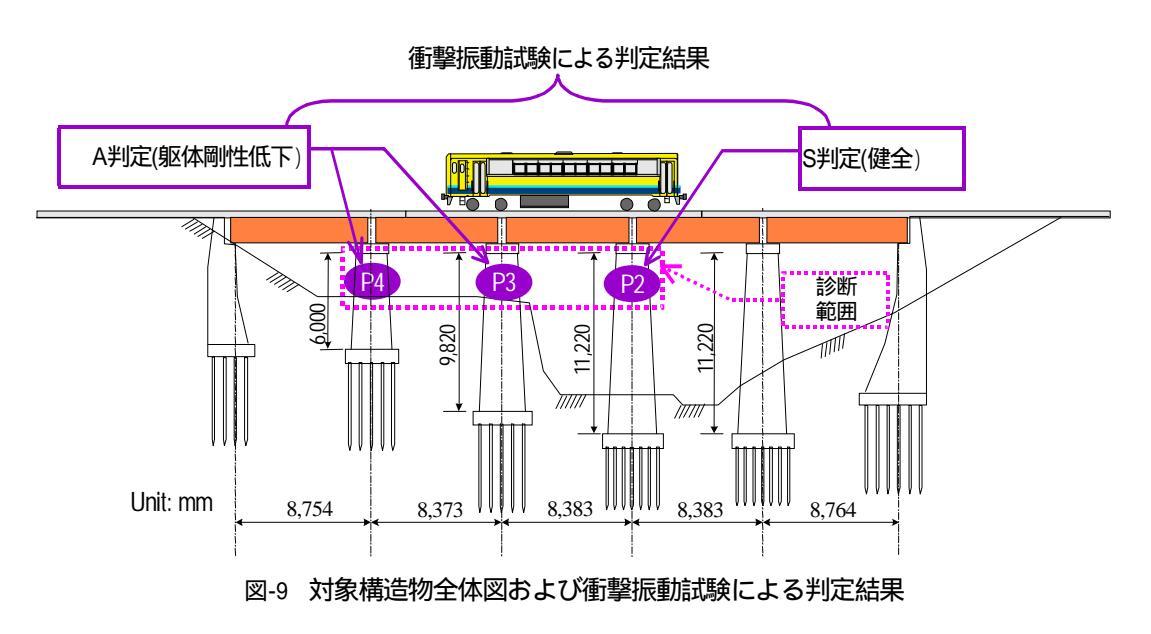
図-9に示すように,対象構造物は建造してから 70年

以上が経過している無筋コンクリート橋脚であり、その うちの P3 と P4 は、十数年前発生した地震により損傷を 受けた、衝撃振動試験の固有値解析によると、P3 と P4 の躯体剛性は大きく低下し、判定区分は健全度の低い A ランクとなっている、それに対して、P2 は健全な S ラン クとなっている、今回は比較検討のため、健全な橋脚 P2 に対しても列車荷重による二次起因の AE 計測を実施 した.

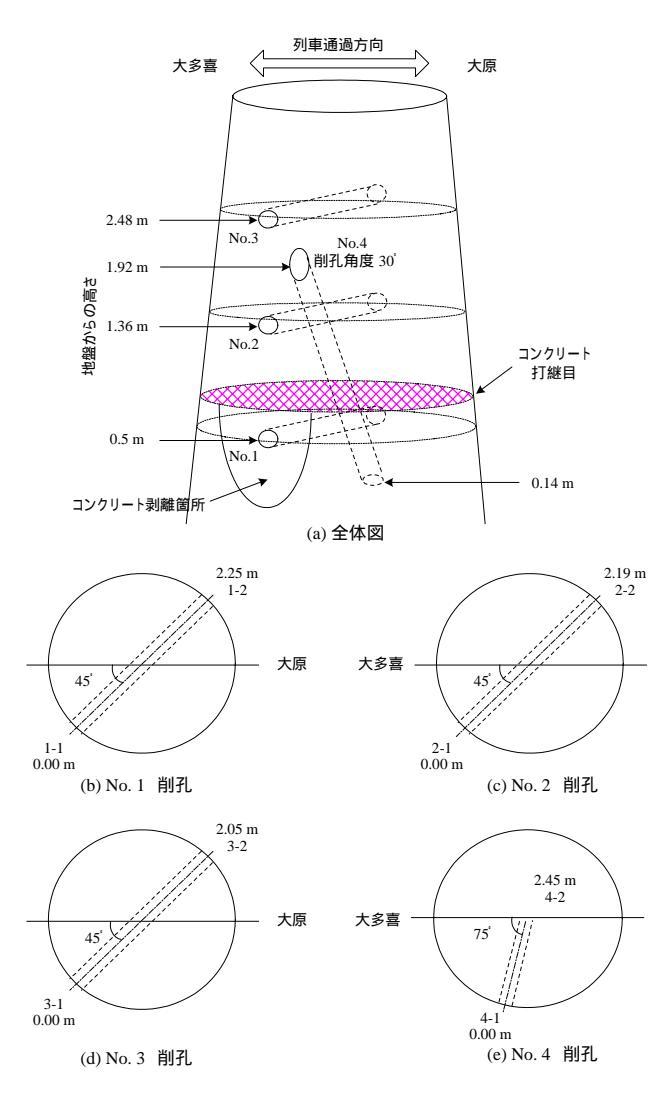
図-13 ボーリング詳細図(上図:立面図,下図:平面図)

P3 橋脚の打続き不良およびそこから延びる形で亀裂 が発生している様子を図-12に示す.この橋脚に関して4 箇所の削孔および,BIPS (Borehole Image Processing System)による孔壁観察を実施した.図-13にボーリング の詳細図を示す.ボーリングは水平打継目下のコンクリ ートはく離塊を貫通するように最下部 AE センサからの 高さ0.5 m位置にNo.1, 1.36 m位置にNo. 2, 2.48 m位置に No. 3, さらにNo. 2 と No. 3 の間, 1.92 m高さから水平打

継面を貫通するように鉛直下向き 30°に No.4を削孔した.ここで,削孔径は 50 mm であり,ボーリング孔とBIP システムの観察数量(長さ)は約 9mであった.また,蛍光剤圧入法の適用は,No.4 斜孔より採取されたコアを対象として,特に水平打続き目付近のコアを重点的に調べた.

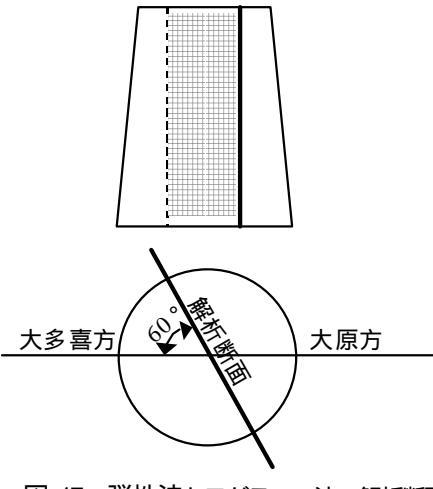
図-17 弾性波トモグラフィ法の解析断面

P3 橋脚における補修前・後に実施した弾性波トモグ ラフィ解析断面を図-17に示す.図-17に解析断面を, 図- 18(a)に補修前,(b)に補修後の結果を示した.なお, 図には二次 AE 法で計測された AE 源も一緒にプロット している.AE 源のパワーを代表する各 AE センサで得 られた AE 信号の平均最大振幅値(電圧)を円の直径で 書き表した.この図より,補修前においては,打継面近 傍の弾性波速度が2000 m/sの低速度域となっているのに 対し,補修後の結果ではその低速度域が消失し,4000 m/s 以上が中心となるまで顕著な速度増加が認められる とともに,AE 源のパワーを表す二次 AE の振幅値も大 幅に減少したことが明確に認められる.補修後における パワー小さな AE 源の発生原因として,注入後まもなく の間に注入材とひび割れ間の馴染み変形によるものと考 えられる.

れた P3 橋脚について, 飛島建設(株)が開発した無機 系コンクリート改質剤 CS-21 と超微粒子セメントを混合 した注入剤を圧入・固化させることで行なった(図-16).P4 橋脚については,既往の有機系エポキシ補修剤 を用いた.また,二次 AE の計測は,補修前と同じ条件 で行った.

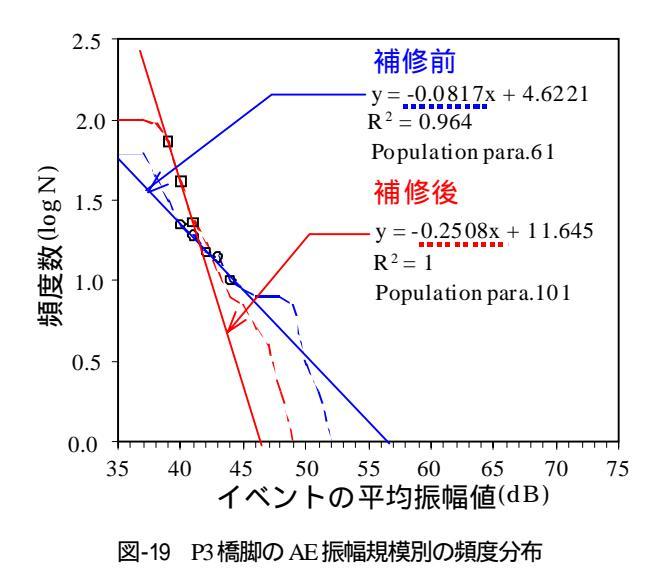
また,AE 振幅規模別頻度分布の指標とした改良 b 値 による損傷度評価の可能性を検討した.地震の発生と似 ているように,通常,規模の大きな材料破壊頻度が規模 の小さな破壊頻度に比べて少なく,両者を対数表示した 場合,直線近似できることが知られている.その頻度を 累積表示した場合,近似直線の負勾配は b 値として呼ば れる.地盤,岩盤,コンクリートの破壊過程が改良 b 値 により定量化できることが過去の研究により検証されて いる<sup>6</sup>.今回,P3 橋脚における補修前と補修後の改良 b 値の変化を図-19に示す.この図から,改良 b 値は補修

前の 0.0817 から補修後の 0.2508 に増加したことにより, 二次 AE 法においても b 値による定量化評価の可能が示 唆された.
