新潟県中越地震における 道路施設の被害水準と道路機能の特性

常田賢一¹・小田和広²・鍋島康之³・江川祐輔⁴

Key Words : Mid Niigata Earthquake in 2004, Road Facilities, Damage Factor, Damage Level, Road Performance

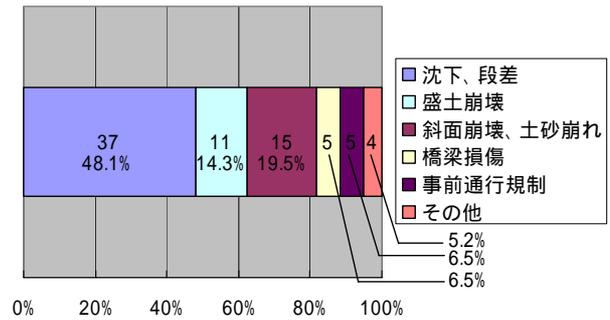
図-1 被害形態ごとの全面通行止め箇所数およびその割合

調査対象とした全通行止め箇所はウェブ上で公開されている直轄国道と県管理国道の77箇所であるが、被害形態毎の全面通行止め箇所数およびその割合は図-1の通りである。今回の地震は地方部の山間部が震源であることから、通行止めに関係した最も多い被害形態は「沈下、段差」であり、全面通行止めの箇所数のほぼ半数を占めている。次いで「斜面崩壊、土砂崩れ」、「盛土崩壊」が多い。「沈下、段差」および「盛土崩壊」を合わせた全通行止め箇所数は全体の6割強を占めている。一方、「橋梁損傷」による全面通行止め箇所数は全体の7%程度である。これは橋梁の耐震対策の進捗と強震動域における橋梁の数自体が少ないこと等が関係すると思われる。

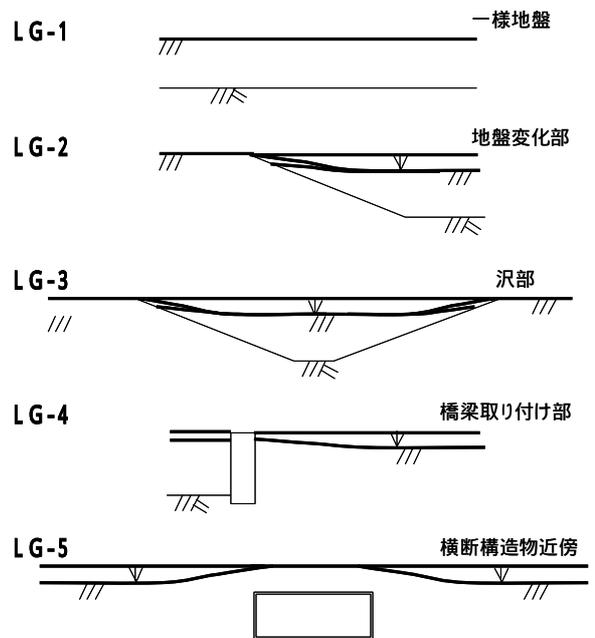
図-3 盛土の縦断方向の被害形態の分類

まり、横断方向の平坦地盤上の被害形態は図-2(1)のように分類する。また、横断方向の傾斜地盤上の被害形態は、両盛構造および片盛構造毎に、それぞれ図-2(2)および図-2(3)のように分類する。ここで、各図における被害形態は単一ではなく、組み合わせられる場合がある。また、片切片盛構造は片盛構造を準用する。さらに、縦断方向の道路盛土の被害形態は、地盤構造あるいは他の構造物（橋梁、横断構造物）との関係に基づいて図-3のように分類する。

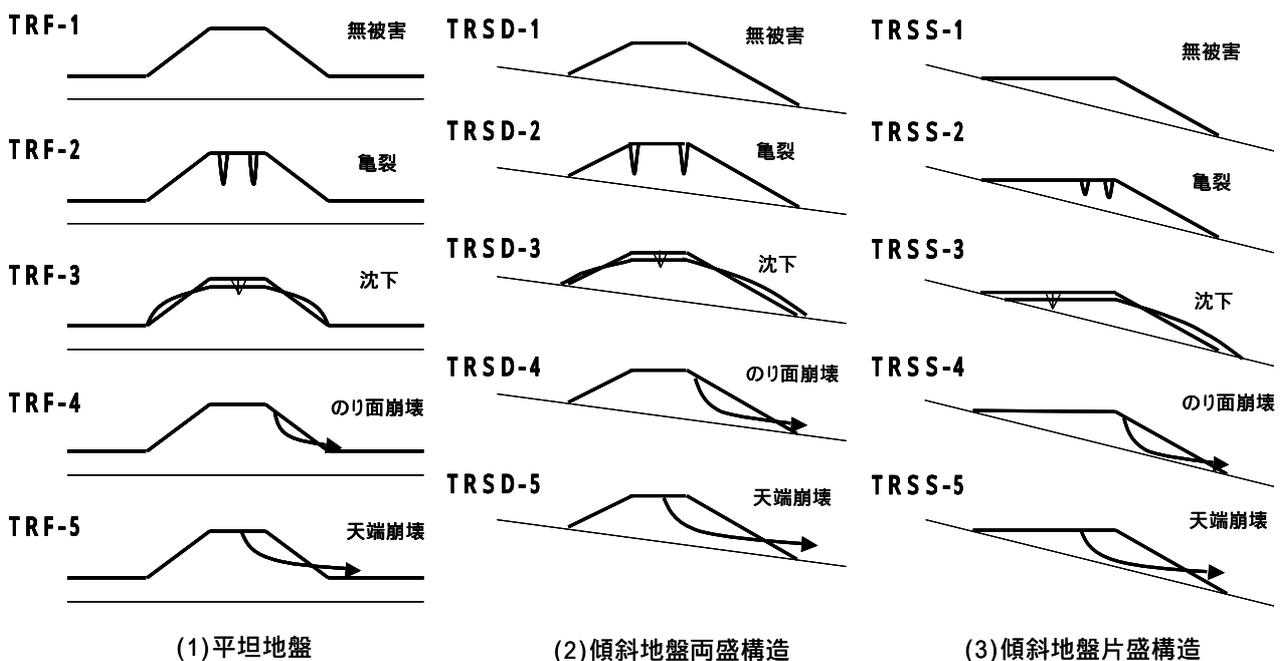
図-2 盛土の横断方向の被害形態の分類

上記のように現地調査で確認した道路盛土の被害の状況によると、まず道路盛土の被害形態は横断方向と縦断方向に区分し、次に横断方向では平坦地盤および傾斜地盤に区分し、さらに傾斜地盤では盛土構造を両盛構造と片盛構造に区分することが適当と判断されたので、これらの区分毎に被害形態の分類を行った。つ

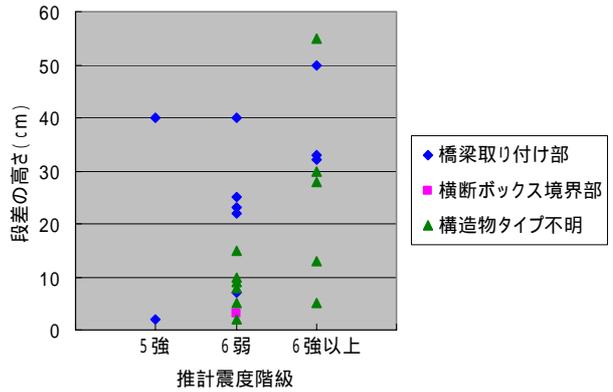
図-4 道路面の段差高さや推計震度との関係

直轄国道における22箇所の被害箇所について、段差高さや震度との関係を図-4に示す。同図によれば、概ね推計震度が大きくなるほど、段差高さが増加する傾向が分かる。さらに被害形態別に比較すると、橋梁の取り付け部において生じた段差の数が多く、その段差高さも大きいという傾向が読み取れる。推計震度5強において40cmの段差高さが発生している箇所（橋梁の取り付け盛土の段差）があるが、その理由としては推計震度が実際の震度と一致していないこと、取り付け盛土の耐震性が低いことなどが考えられる。また、段差の発生の被害形態において「不明」と定義されているものが多いが、これは写真データから被害形態を判読することが困難な場合が多かったためであり、今後実態把握が必要である。

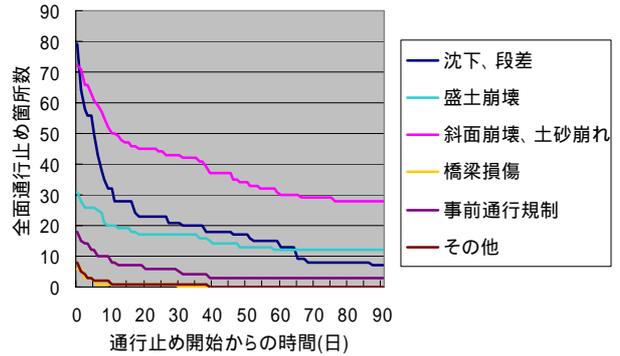
図-5 被害形態別の全面通行止め箇所数の経時変化

国道、県道における全面通行止め箇所が、規制開始から解除までに要した時間を集計し被害形態別に分類した。被害形態別の全面通行止めの箇所数の経時変化は図-5の通りである。また、全面通行止めの全箇所数に対する規制解除箇所の割合の経時変化は図-6の通りである。なお、時間の単位は1日であり、1日に満たない時間は切り上

これらの図によれば、「沈下、段差」による全面通行止めは箇所数こそ多いものの、解除が比較的早いことが分かる。一方、「盛土崩壊」や「斜面崩壊、土砂崩れ」による通行止めは解除に時間がかかる傾向が読み取れ、60日間を経過した段階においても、概ね4割の箇所でも全面通行止めが解除されていないことが分かる。特に、「斜面崩壊、土砂崩れ」に起因するものは箇所数も多く、国道、県道を合わせた道路全体の傾向としては、最も道路機能を阻害させた被害形態といえる。逆に、「橋梁損傷」による全面通行止めの箇所は少ないが、解除も早く、今回の地震では道路機能への影響が小さかったことがうかがえる。

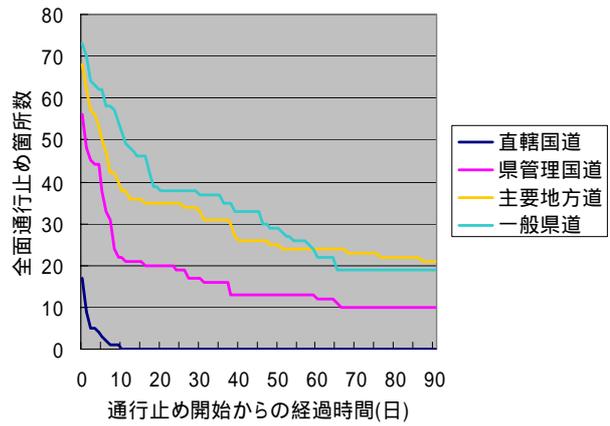
図-7 道路種別毎の全面通行止め箇所数の経時変化

直轄国道、県管理国道、主要地方道および一般県道の道路種別毎の全面通行止めの箇所について、規制の開始から解除までに何日間を必要としたかを集計した。道路種別毎の全面通行止めの箇所数の経時変化は図-7の通りであり、解除割合の経時変化は図-8の通りである。

これらの図によれば、直轄国道では全面通行止めの箇所数が少ないものの、解除は最も早く実施されており、早期の応急復旧が実施されている。続いて、県管理国道が早く、県道は国道と比較して復旧に多くの時間を要している。このことから、当然とも言えるが、重要度レベルの高い道路ほど応急復旧が優先的に実施されたことが分かる。

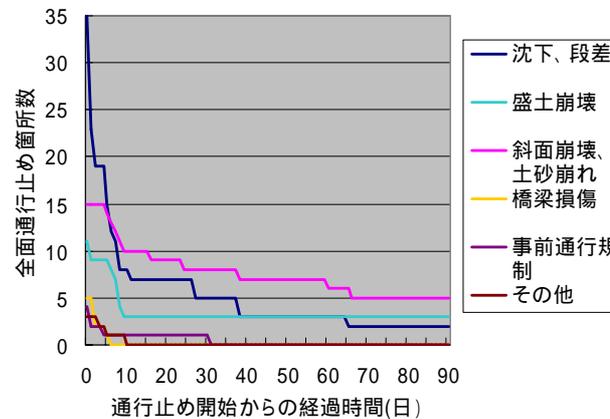
図-9 国道における被害形態別の全面通行止めの箇所数の経時変化

直轄国道と県管理国道を国道としてまとめ、被害形態別の全面通行止めの箇所数を集計した結果の経時変化は図-9となる。同図によれば、国道での全面通行止め箇所の被害形態は「沈下、段差」が多いが、「斜面崩壊、土砂崩れ」が相対的に少なく、このことが早期の復旧につながった要因の1つと考えられる。ここで、「斜面崩壊、土砂崩れ」が相対的に少ない原因は、斜面に対する防災対策が進んでいること、山間部における国道の延長密度が小さいこと等が考えられるが、詳細な要因は個別の被害箇所に対する調査が必要である。なお、国道の応急復旧は迅速に実施されたといえるが、地震発生後の1週間では「沈下、段差」による道路機能の低下は著しかったといえる。

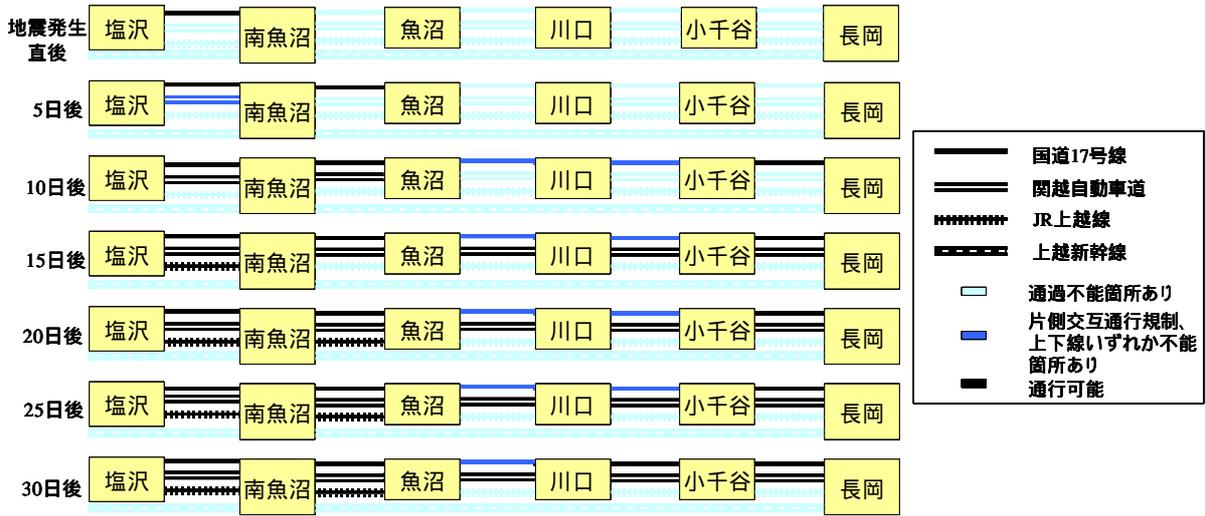
図-10 交通機関毎のリンクの開通状況

それぞれのノードとの対応地点は表-2とした。あるリンク中において1箇所でも不通の箇所があれば、そのリンク全体を不通と評価している。また、同図における地震発生直後とは2004年10月24日0時で定義し、経過日数はこれを基準としている。

同図によれば、鉄道の方が道路よりもリンクの開通により多くの時間を要していたことが分かる。このため、地震発生後の初期段階においては道路交通への依存度が高かったといえる。

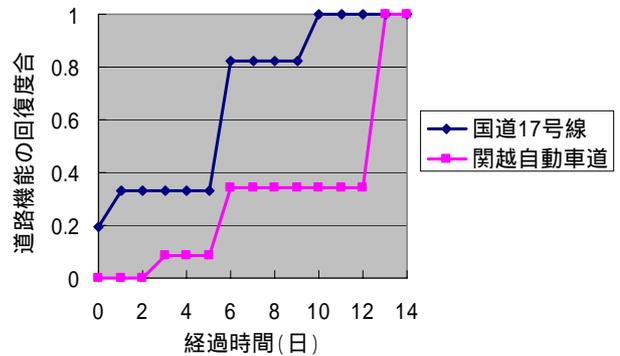
図-11 道路機能の回復割合の経時変化

国道17号および関越自動車道において回復交通量に基づいた道路機能の回復割合の経時変化は図-11の通りである。同図によれば、国道17号の方が関越自動車道よりも道路ネットワークとしての道路機能の回復割合が早かったことを示している。これは、本研究で定義した道路機能の回復割合は、全面通行止めのないリンクが多いほど、また常時交通量の多いリンクの回復が早いほど道路

ネットワークの回復が早くなることを表現するので、国道17号の方が全面通行止めの無いリンクがあったり、全面通行止めの影響が大きいリンクが早めに回復されていることを意味する。

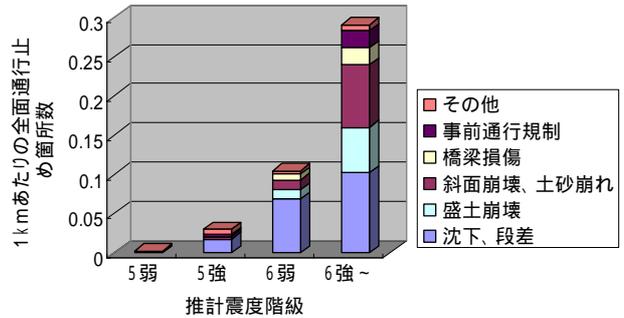
図-12 全面通行止め発生率と被害形態の関係

国道（直轄国道および県管理国道）における全面通行止めの全箇所数に関する推計震度毎の全面通行止め発生率と被害形態の関係は図-12の通りである。なお，各推計震度域における全面通行止め箇所数および道路延長を表-4に示す。これらの結果によれば，震度が5弱，5強，6弱および6強以上での全面通行止め発生率は，それぞれ0.003，0.030，0.105および0.291箇所/kmであり，推計震度の増加に伴い全面通行止め発生率が増加する。一方，被害形態別に見ると，推計震度が6弱以下の場合には，比較的軽微な被害である「沈下，段差」による全面通行止め発生率の占める割合が大きいが，推計震度が6強以上では比較的大きな被害である「盛土崩壊」，「斜面崩壊，土砂崩れ」による全面通行止め発生率の割合が増加する。また，「沈下，段差」および「盛土崩壊」を合わせた盛土被害による全面通行止め発生率は，震度が5弱，5強，6弱および6強以上において，それぞれ0.0，0.018，0.081および0.160箇所/kmであり，全通行止め発生率の主要部分を占めている。さらに，「斜面崩壊，土砂崩れ」による斜面被害による全面通行止め発生率は，震度が5弱，5強，6弱および6強以上において，それぞれ0.0，0.003，0.012および0.110箇所/kmである。一方，「橋梁損傷」による全面通行止めは推計震度が6弱以上の地域に発生している傾向が見られるものの，その割合は小さい。

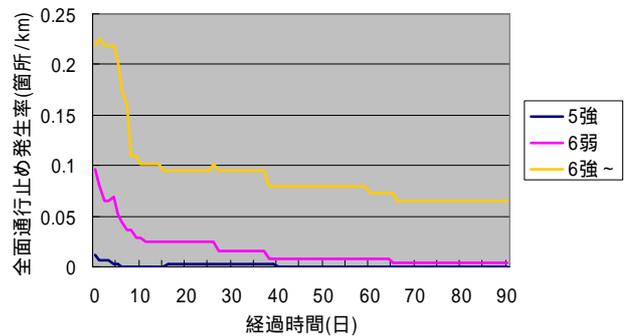
図-13 全面通行止め発生率の経時変化

たが，その結果は図-13の通りである。なお，時間軸の原点は2004年10月24日午前0時である。同図によれば，例えば震度6強以上の場合，地震発生3日後，10日後および30日後の全面通行止め発生率は，それぞれ0.218，0.102および0.095箇所/kmであり，時間の経過に伴って低下している。図中において全面通行止め箇所数が増加している時期が一部に見られるが，これは地震直後において被害を把握できなかったために通行規制の開始が遅れたこと，余震の影響で通行規制を行う必要のある箇所が新たに生じたためと考えられる。また，全面通行止め箇所数を全ての全面通行止め箇所数で除し，それと1との差から「全面通行止め解除率」を算出したが，その経時変化を図-14に示す。
