# スマトラ島における土構造物の被害

飛田哲男<sup>1</sup>・井合進<sup>2</sup>・Banta Chairullah<sup>3</sup>・Wimpie Asper<sup>4</sup>

### Damage to earth structures after the 2004 Sumatra-Andaman, Indonesia, Earthquake

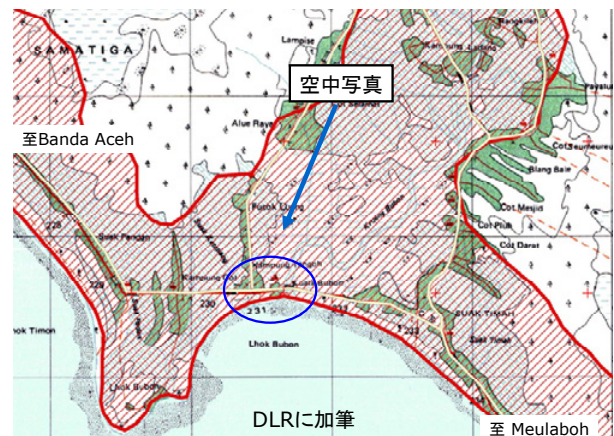
図-10 クアラ・ブボン周辺の津波浸水域と図-8に示す空中写真の撮影方向(Center for Satellite Based Crisis Information<sup>5)</sup>に加筆)

バンダ・アチェからムラボーにかけての海岸線に流れ込む河口付近などでは，海岸線沿いの陸地の水没が著しい．ムラボーから約15km北に位置するクアラ・ブボン(Kuala Bubon)においても，河口付近に市街地，村落が形成されていたため，市街区の水没および周辺地盤の水没による孤立化などが，数百mオーダーの規模で発生した(図-9，図-10)．このため，クアラ・ブボンの村民1,500人の約4分の1が亡
