# 福岡県西方沖地震による道路・橋梁被害状況

福岡県西方沖地震で発生した道路構造物の被害は204箇所にとんだが、多くは舗装陥没などの軽微な損傷であった。次に、損傷が確認された4橋について、その損傷状況の説明を加えた。今津橋では桁衝突による桁の損傷が確認された。海の中道海浜公園の棧橋では橋脚の傾きが、志賀島橋では橋脚の沈下による桁の段差が発生した。また、千鳥橋ではローラー支承の損傷が発生した。これらは、いずれも従来の地震においても、同様の被害が発生した極めて一般的な損傷形態であった。

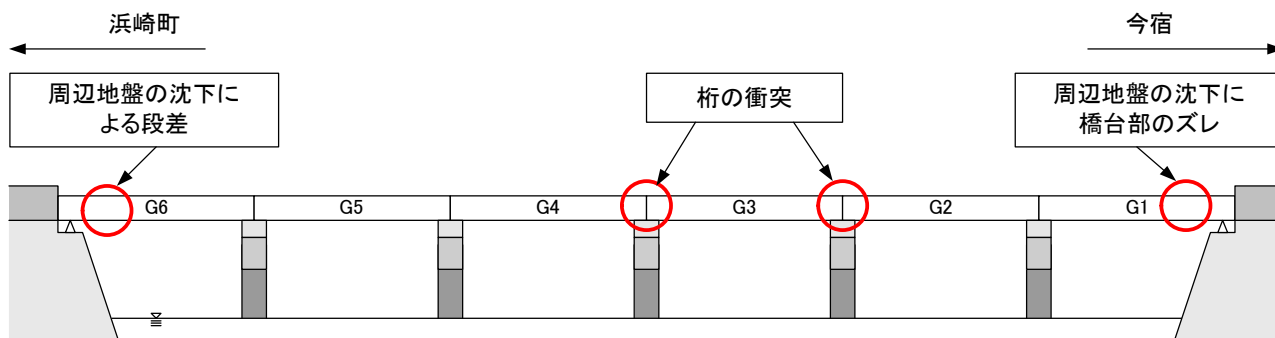
図-2 今津橋一般図

図-1に4つの損傷橋梁の位置を示す。このうち、県道54号線の瑞梅寺川河口に位置する今津橋は図-2に示すように、6径間の単純PC桁橋（スパン25m）であり、昭和37年に竣工している。写真-1に示すように、G2、G3、G4桁に桁衝突が発生することにより、桁、高欄に著しいひび割れが発生している。また、写真-2に示すように、今宿側の橋台部の橋軸直角方向の背面盛土部が擁壁ごと側方に移動したことによる、間隙の発生が認められた。

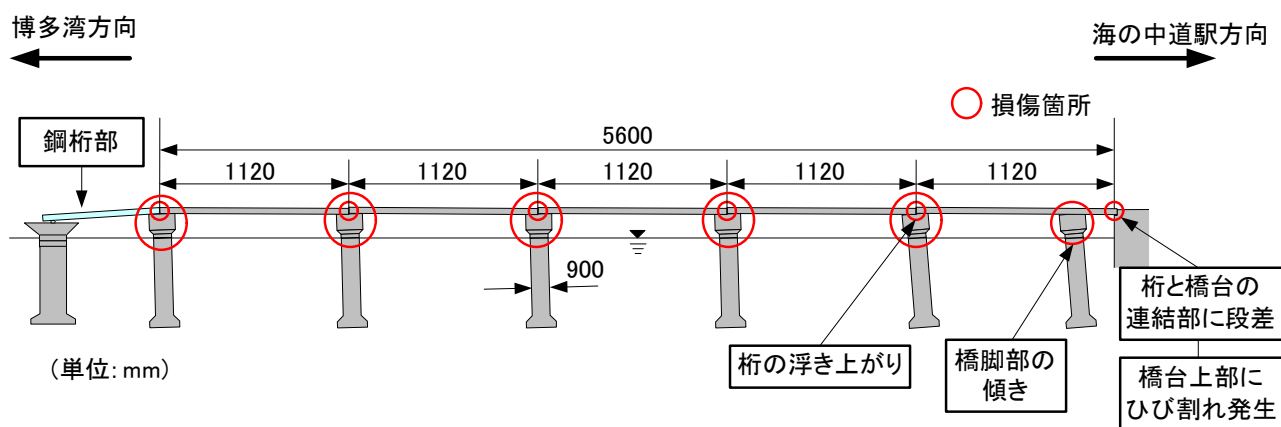
図-3 海の中道の栈橋一般図(寸法：写真測定)

図-3は海の中道海浜公園のフェリー乗り場で用いられている、5径間単純桁の栈橋である。桁長はそれぞれ10m程度である。写真-3に示すように、橋脚が地震力により、海側に押し出されて、7橋脚の内、護岸側の3橋脚に傾きが認められた。そのため、橋脚の傾きに伴う、桁の浮き上がり、桁と護岸の連結部のずれ、護岸にもひび割れが発生しているが、このような損傷にも係わらず栈橋としての機能は保持されている。

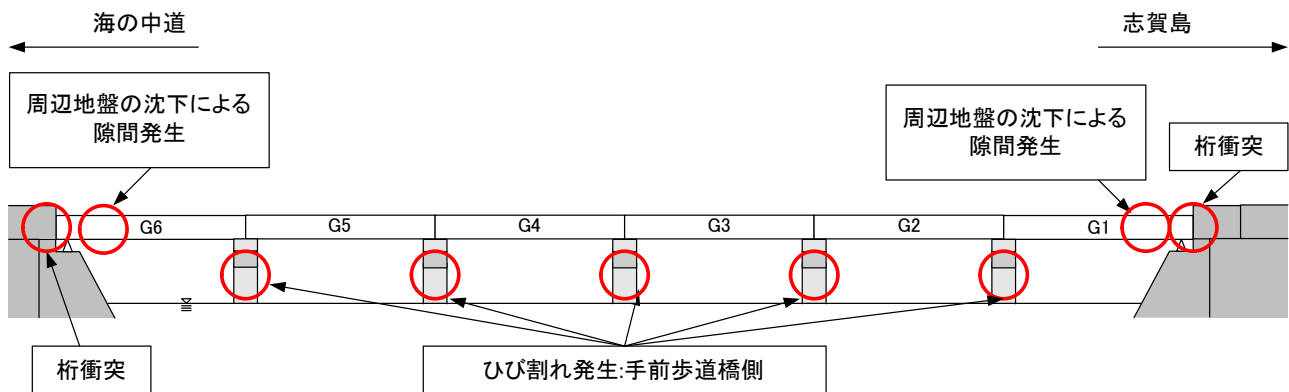
図-4 志賀島橋一般図

上にあり、昭和49年に旧橋部分に、新橋脚および新桁を増設した6径間単純桁（新桁はP C桁、旧桁はR C桁）構造となっている。そのため、歩道部と車線部は橋脚構造が異なっている。両側が海に接しており、塩害が著しい環境でもあり、鋼材腐食によるひび割れ損傷が発生している。写真-4、-5に示すように損傷状況としては、歩道部に10cm程度の段差、および、旧橋脚には地震による新たなひび割れが発生している。段差の発生原因としては、地震に伴う、旧橋脚の沈下が考えられるが、地震翌日の調査においては、旧橋脚と地盤とのハダ隙などは認められなかった。
