福岡県西方沖地震による建物被害集中地域分析

Damage characteristics of buildings along Kego fault

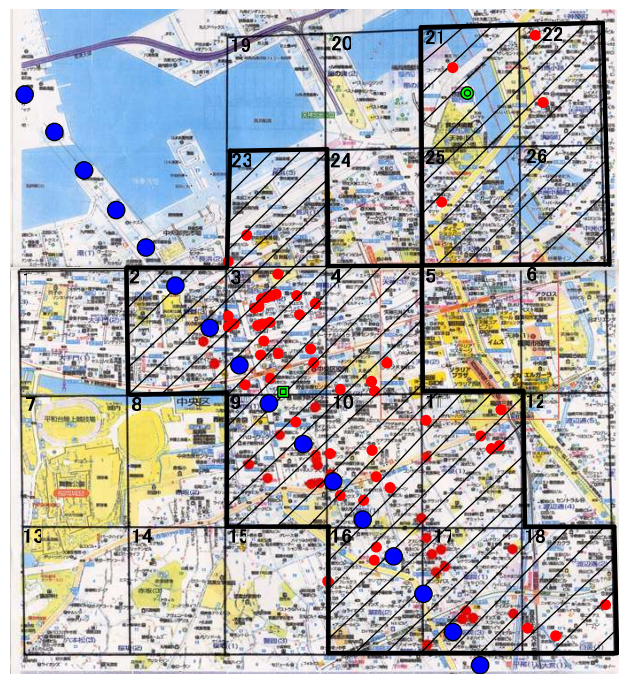
図-1 調査区域と損傷発生箇所

図-1に示すように、警固断層近傍地域（ブロック 23, 2, 3, 4, 9, 10, 11, 16, 17, 18）とK-NET 観測点近傍地域（ブロック 21, 22, 25, 26）を調査対象として、目視観察により損傷状況を評価した。

図-1に調査区域と損傷発生箇所、図-2に赤坂～薬院付近損傷状況、図-3にK-NET 福岡観測点近傍損傷状況を示す。写真1～3に建物の代表的損傷例を示す。K-NET 福岡観測点近傍の4ブロックでは、本体損傷箇所4、部分損傷箇所44（建物28、その他16）となり、1ブロックあたりに換算すると、本体損傷率1箇所/ブロック、部分損傷11箇所/ブロックとなっている。これに対して、断層近傍の赤坂～薬院地区では、本体損傷箇所70、部分損傷箇所349（建物222、その他127）となり、1ブロックあたりに換算すると、本

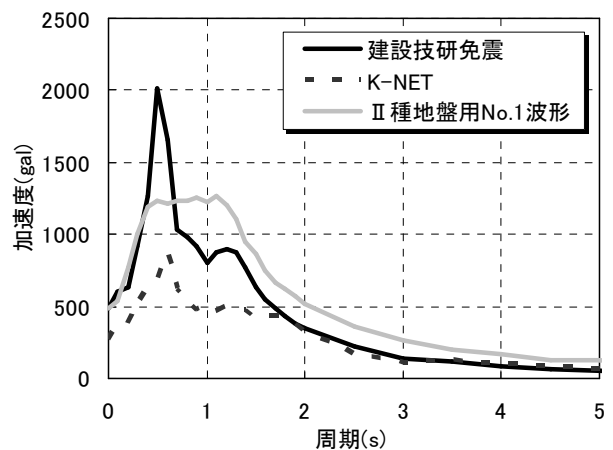
図-4 加速度応答スペクトルの比較

K-NET 福岡の観測波では，NS成分で最大加速度277galが観測されている。一方，気象庁観測波形では，最大加速度はNS成分で189galが観測されている。これに対して，表-1に示すようにCTI福岡ビルの免震基礎部では，NS成分で489galとなっている。図-4に加速度応答スペクトルを示す。K-NET 福岡付近で500galとなっているのに対し，CTI福岡ビルでは800galと，約1.6倍の高い応答値となっている。

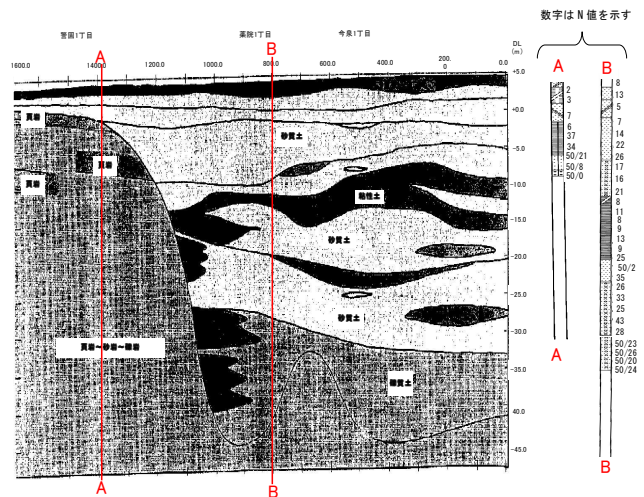
図-5 想定断層近傍の地盤図

以上のように，断層近傍付近では，最大加速度，構造物の被害程度とも，K-NET 観測近傍に比較して大きな値が得られた。図-5は想定断層近傍の地盤図で，図-6は警固断層付近の基盤岩表面等高線図

と構造物被害の分布であるが、北西から南東に延びる警固断層は、基盤が大きく変化するところに位置する。断層の西側では基盤面が浅く、東側では基盤が深くなっており、警固断層近傍で地層の特性が異なっていることが分かる。このような東側で厚い堆積層により、地震波が増幅された可能性や、地盤特性の急激な相違が生じる不整形地盤により、地震波が複雑に反射し、増幅された可能性も考えられる。
