福岡県西方沖地震における 建築構造物の被害と地震時挙動

2005年3月20日10時53分頃,福岡県西方沖(北緯33.7度,東経130.2度,福岡市の北西約 40km)を震源とするマグニチュード(M)7.0の地震が発生した.この地震により,福岡市では 震度6弱を記録し,震源に近い玄界島,志賀島,糸島半島北端と警固断層沿いの大名・今泉で 多数の構造物の被害が発生した.ここでは福岡県西方沖地震における建築構造物被害の概要と,典型 的な被害事例の考察結果や免震建物の挙動評価結果について示す.

Damage of building structures and their earthquake response at west off Fukuoka prefecture earthquake

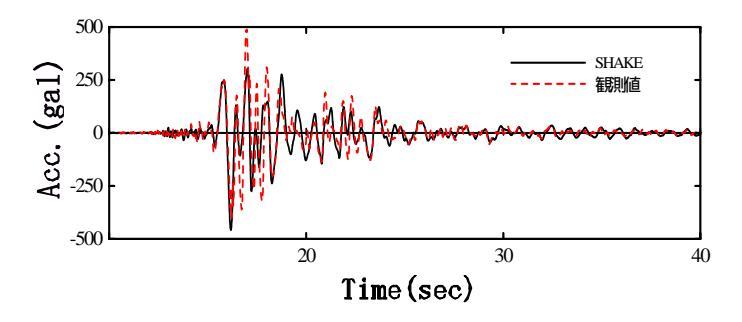
図-7 大名地区で観測された地震動(免震基礎部 NS 成分)

図-7 の破線は大名地区にある免震建物の基礎部 で観測された NS 方向の地震動の加速度記録である. 最大加速度は 489gal を記録している.実線は免震 建物建設時の資料に基づき表層地盤を表-2 のよう にモデル化して SHAKE による解析を行った結果であ る.応答の位相はほぼ一致しているが,振幅に関し ては差異も認められる.この原因として地盤の不整 形の影響も考えられる.図-8 は大名地区で観測さ れた地震動の 5%減衰の加速度応答スペクトルであ る.0.4 秒から 0.7 秒付近が卓越しているのがわか る.大名地区の近傍では中層のマンション等の被害 が多数見受けられたが,一般に建物の固有周期(T) と高さ(Hm)の関係として次式がある.

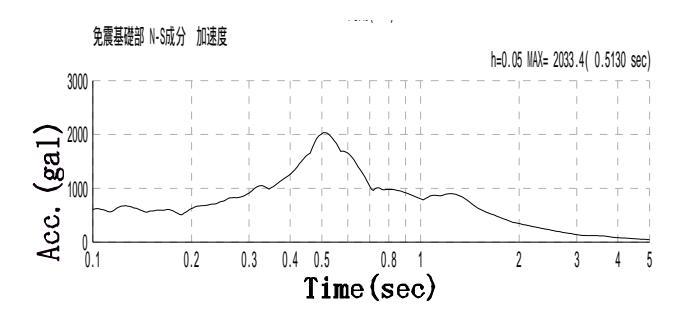
図-8 大名地区の地震動の加速度応答スペクトル

上記の式でSRC造の14階建ての固有周期を概算す ると0.63~0.84秒となり先の加速度応答スペクトル の卓越周期ともほぼ一致する.したがって,大名地 区の中層のマンションは地盤の卓越周期に対して共振した可能性も考えられる.

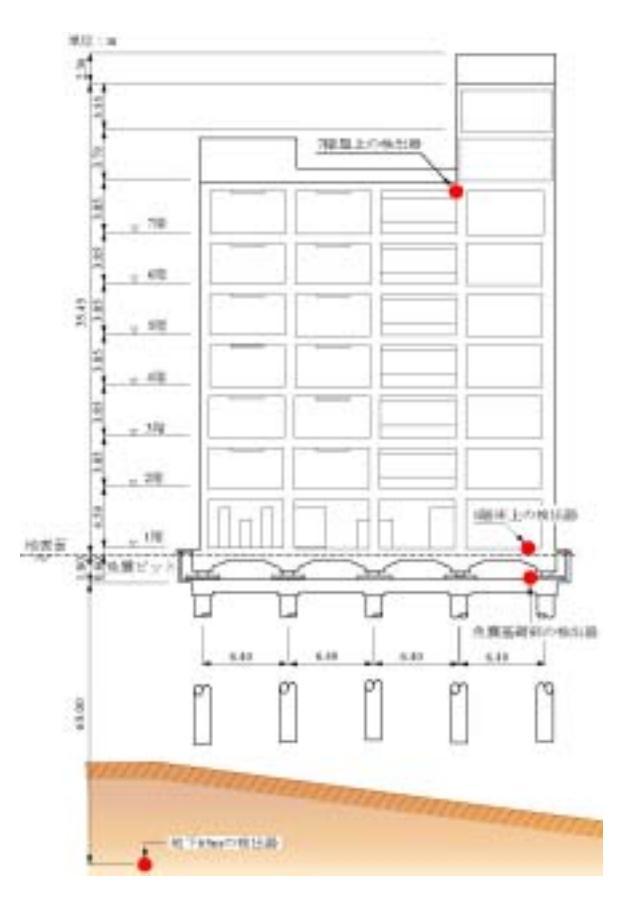
図-16 免震建物の構造概要

CTI 福岡ビルは,地上7階建て(高さ 29.2m)の鉄 筋コンクリート造・耐震壁併用ラーメン構造で,総重 量は約6800トンの免震建物である.免震装置には,高 減衰積層ゴムが使用されている.地下の免震ピットに,

750 (6mm×27 層)が 19 個, 900 (8mm×20 層) が 2 個の合計 21 個が設置されている.地震観測用の加 速度計は,地下 65m (Vs 500m/sの基盤上),免震基 礎部(地表面 - 1.80m),建物1階床上,及び7階の屋 上の4箇所に NS,EW,UDの各3成分が設置されている. 免震建物の構造概要を図-16 に示す.

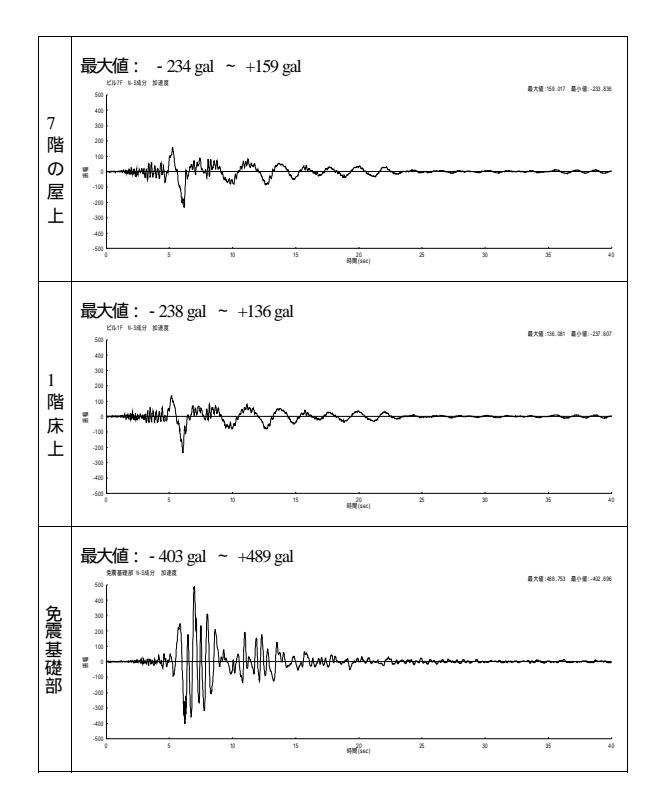
図-17 観測記録と解析結果の比較

最も大きな加速度が免震基礎部で観測された N-S 成 分の応答加速度波形を図-17 に示す.

免震基礎部の入力加速度 489gal に対して,1 階床上 で 238gal,7 階屋上で 234gal となっており加速度は約 1/2 に低減され,免震効果が確認された.

EW 方向では免震基礎部の入力加速度 310gal に対して,1 階床上で140gal,7 階屋上で126gal となってお

り,同様に免震効果が確認された.地震発生時に7階 のフロアにいた職員によれば建物は大きくゆっくり, 長い時間揺れていたが,書棚の転倒や書類の落下など は殆ど無かったとの事である.

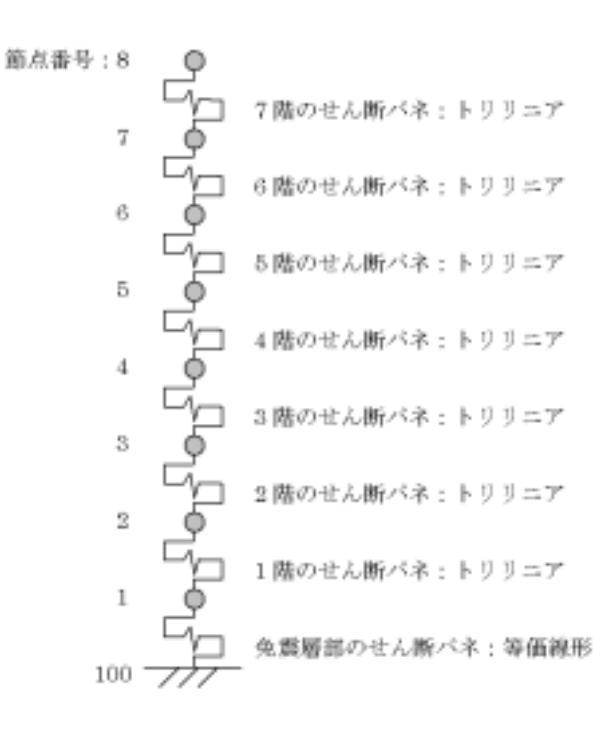
図-18 解析モデル

解析モデルは各階床と 7 階屋上に質量を集中させた 8 質点系のせん断ばねモデルとした.建物部分は各層 を設計時に用いたトリリニアモデルとした.免震装置 に関しては,まず免震基礎部と 1 階床上の加速度の差 より相対化速度を求め,2 回積分により相対変位を算 出した.最大値は NS 方向で約 19.5cm (ゴムせん断ひ ずみ 122%相当)となったので,この結果に基づき高 減衰積層ゴム支承の設計式より等価剛性及び等価減衰 定数を設定した.EW 方向に関しても同様の取り扱い を行った.図-18 に 8 質点振動系モデル示す.

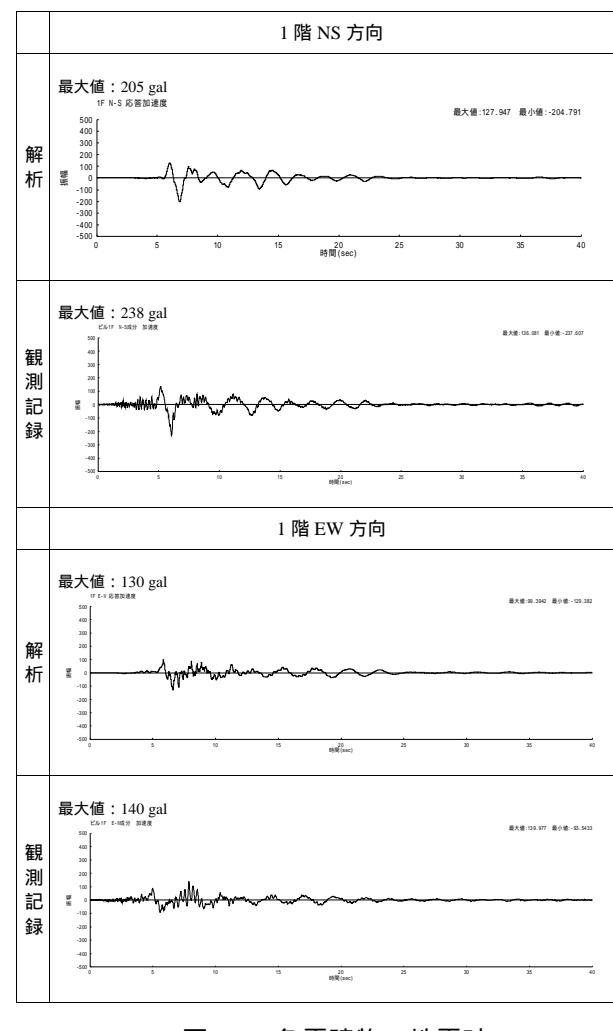
図-19 免震建物の地震時

観測記録と解析結果の応答加速度の比較を図-19 に 示す.解析結果は免震建物の挙動をほぼ模擬できたと 考えられるが,2次モードや評価等に関してはより詳 細な検討が必要と考えられる.
