スマトラ島沖大地震によるバンダ・アチェ市の 地盤災害の実態調査

Damage investigation on geotechnical disaster in Banda Ache due to Sumatra earthquake

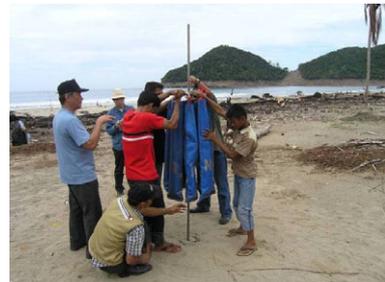
図-11 地盤調査の実施状況

この海岸線に沿った道路から海側の3地点（道路から15m、30m、45mの3地点）にて、スウェーデン式サウンディング試験を行い、地盤の強度を調べた。図-11には試験の実施状況を、図-12には試験結果を示す。道路から15mと30mの地点では、表層から約1mの深さまで軟らかい層（Nsw値30未満）が堆積しており、それ以下ではかなり固い層が存在していることが分かる。また、45mの地点においても表層から1mの深さ付近に軟弱層が堆積しており、深さ1m以下に固い層がある。このことから、この地層で液状化が起こったとは考えにくい。また調査結果
