2005 年 3 月 28 日のスマトラ島沖地震における インドネシア・ニアス島の地震被害

DAMAGE IN NIAS ISLAND CAUSED BY THE M8.7 OFF-SHORE SUMATRA EARTHQUAKE, MARCH 28, 2005

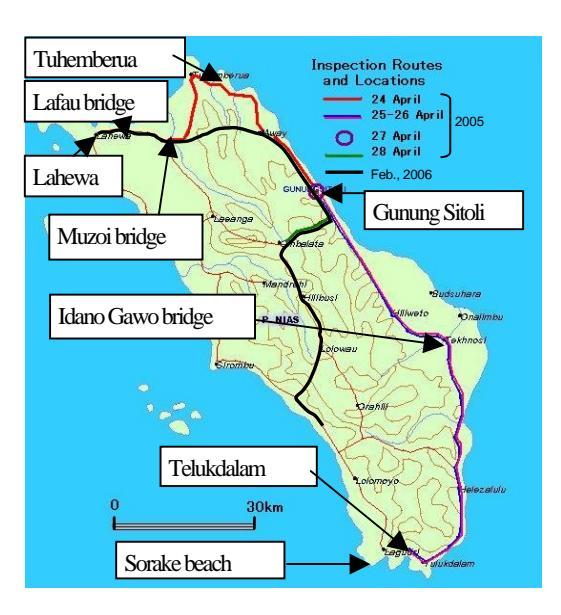
図-2 ニアス島における調査域と主な被害構造物

ニアス島は、南北約 150km,東西 50km,人口約 70万人の島である.経済の中心は、北東部の Gunung Sitoli (グ ヌンシトリ)と南端の Telukdalam (テルクダラム)であり人 ロや建物も集中している.国連の調べ¹⁷⁾ (2005年4月 29日現在)では死者 905人を数え、負傷者は 6,000人以 上に上っている.ニアス島における被害調査は、2005 年4月に復旧の提案活動³と併せて2回,2006年2月の 計3回,また地盤調査は2006年1月³と2007年2月¹²⁾ の現地での地盤調査普及活動に併せた調査の計2回行な っている.被害調査は図-2に示すように島の東岸を中 心に実施した.主な都市や被害地点を図中に示す.西岸 は地震被害の影響もあり道路状況が悪く、地震直後には 調査できていないところもあり、2006年に補足した.

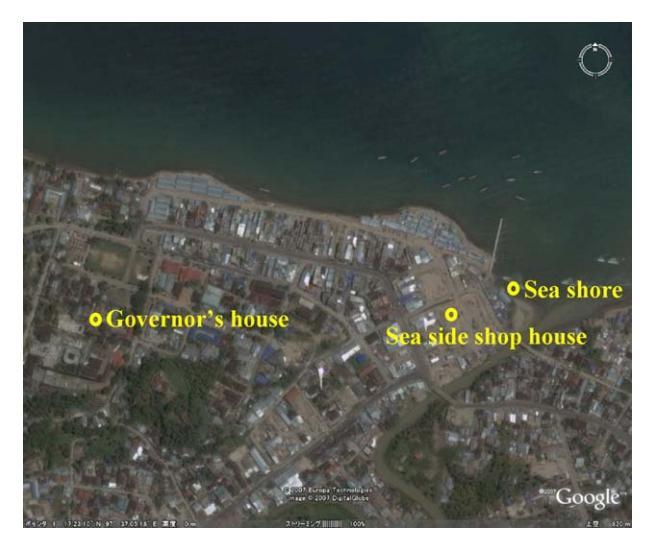
図-13 グヌンシトリでの地盤調査地点

グヌンシトリはニアス島の東岸に面した,海から背後の丘陵地に広がる町である.SWS は海岸付近の埋立地の2地点(Sea side shop house と Sea shore),やや標高の高い1地点(Govemor's house)で実施した.SWSの実施地点をGoogle Earthの衛星写真²²⁾を用い、図-13に示す.埋立地で実施した試験の様子を図-14に示す.SWSを実施した周辺は建物が取り壊され、更地になっているのがわかる.

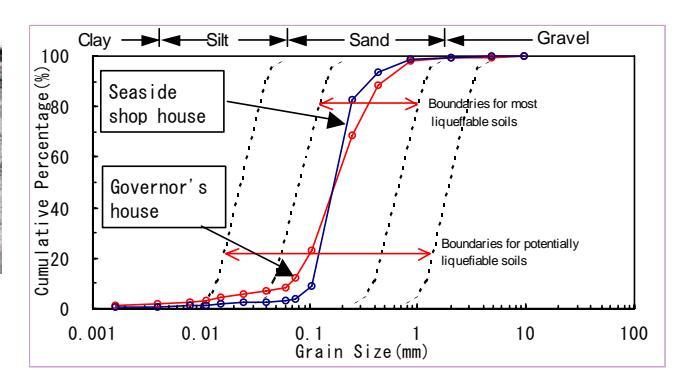
図-15 Gunung Sitoli の2地点における砂の粒径加積曲線

グヌンシトリの地盤の液状化が確認された海岸に近い 埋立地と標高の高い地点において採取した砂の粒径加積 曲線を図-15 に示す. 粒度のそろった非常に液状化しや すい砂であることがわかる. SWS 試験結果とそれに基 づいた液状化判定結果を図-16 に示す. 液状化判定は建 築基礎構造設計指針²³の方法を用いた. 検討地点はアス ペリティの直上にあり,建物の層崩壊という被害が見ら れたことは建物自体が脆弱であったことを差し引いても 地震動レベルがかなり大きかったと考えられることから, 終局限界検討用の地震動相当として 350cm/s² とについて 検討した. マグニチュードは M=8.7 とした.

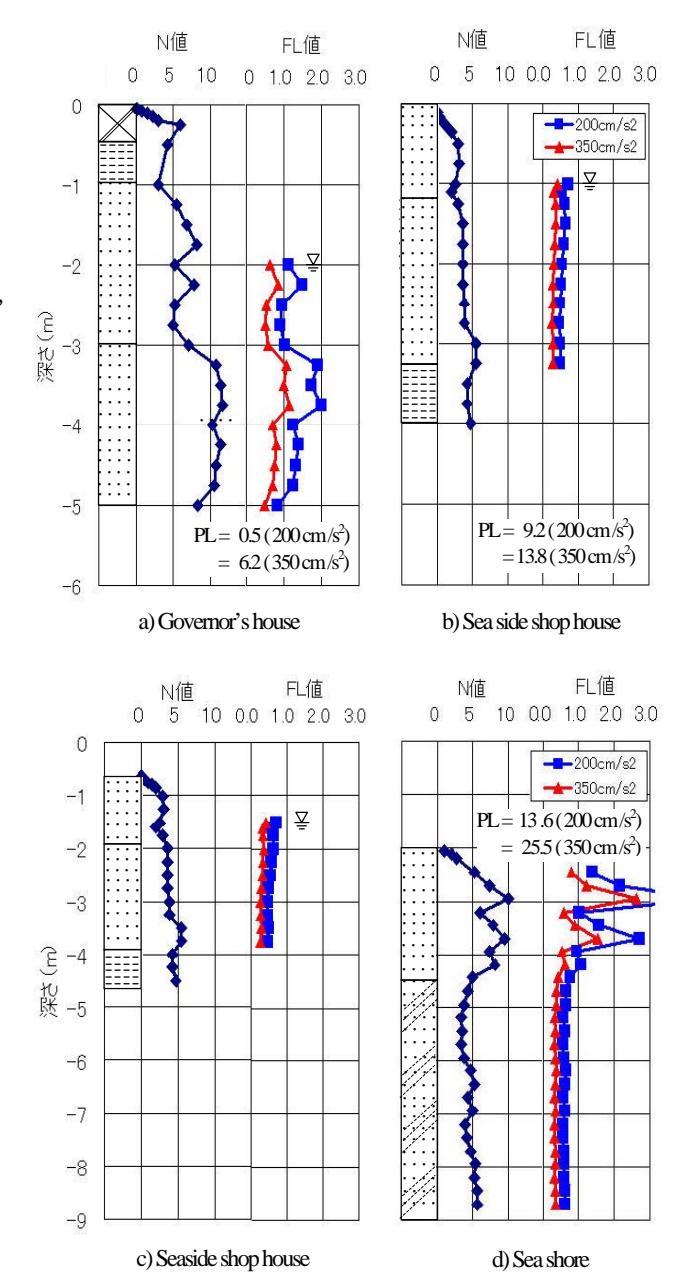
図-16 土質、スウェーデン式サウンディングから推定した N 値と液状化判定結果

液状化の検討では、やや規模の小さな地震として、マ グニチュード 7.5、地表面加速度 200cm/s²の場合も検討 した.砂粒分含有率は粒度試験結果を基に Governor's house で 12.2%, Sea side shop house で 3.6% とした. Sea shore は表層の砂層が 10%, 2.5m 以深のシルト質砂層で 30% とした.地下水位は、それぞれ G.L.-2m, G.L.-1m, GL-0.5m (試験開始深さを GL.として) とした.なお、 埋立地内で近傍の Sea side shop house と Sea shore とは、周 囲の地盤高さに比べ、それぞれ 0.5m、1.7m 深い位置か ら試験を始めていることも考慮し両者を比較している.

SWSの結果から海岸埋立地の Sea side shop house 地点で は、表層の 3m は非常に緩い砂層である.表層部の緩い 埋立て層と河口部に非常に緩く堆積した砂層やシルト層 が続いているものと考えられる.SWSの結果から換算 した N値も5以下であり、FL値は0.4以下で、激しく液 状化したことがわかる.また PL 値を見ても、液状化に よる被害の程度が大きいことが推定される.200 cm/s²の 加速度の場合でも液状化の可能性が高い.2007 年に実 施したより海岸に近いもう1地点(Sea shore)では表層の 2.5m 程度の砂層はややしまってはいるものの、その下 のシルト質砂層やはり液状化しやすい結果が得られた. この埋立地では、上述のように建物の沈下、傾斜、床の 浮き上がりなど大きな被害が生じ、建物はほとんどすべ て取り壊されたこと.地盤調査に基づく液状化判定結果 は、このような地震被害と調和的である.

一方やや標高が高い地点(Governor's house)も砂層が主 体ではあるが SWS の結果から換算した N 値は 10 程度と 相対的に大きく,砂層の GL-2~3m と 4m~が液状化す るものの,FL 値は 0.5~0.9 と比較的大きく,PL 値も 6 程度であり,また表層にも非液状化層があることから, 破局的な被害にはつながらないと考えられる.この地点 では,建物周囲に亀裂などが生じたものの建物には大き な被害が生じていない.このように,それぞれの地点に おいて,地盤調査結果とそれに基づく液状化判定の結果 は,液状化被害とその程度と調和的である.

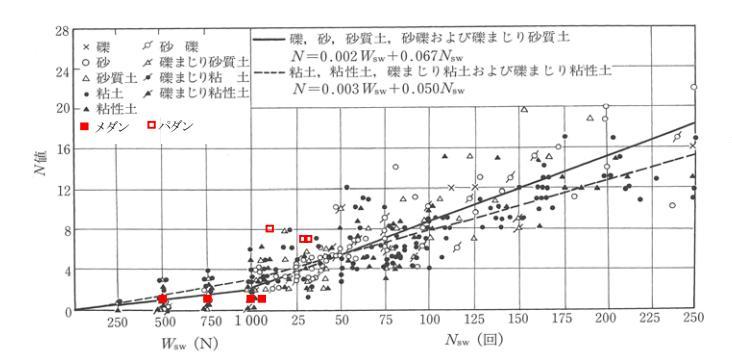
図-17 SWS と標準貫入試験結果の関係
 (文献 24) に加筆したデータ²⁰に加筆)

インドネシアでは、SWS 試験はあまり普及していない. SWS 試験の結果と様々な地盤の指標の関係は、日本の地盤で得られた関係式に基づいたもので、砂質土については、同様の関係が期待されるものの、必ずしもそのままインドネシアの地盤に適用できるとは限らない. そこで、ニアス島ではないが、スマトラ島内の標準貫入試験の結果がある2地点で、両者を比較した.結果を日本で得られた既往の結果^{20,24)}とあわせて図-17に示す.

得られたデータは少ないものの、従来の関係の範囲に おさまる結果である。今後は、これらの地域に対して、 このようなデータを蓄積することで、SWS 試験からほ かの地盤の指標を求める場合の適用性が向上していくと 考えられる.
