# 福岡県西方沖地震での斜面崩壊

佐藤研一<sup>1</sup>・矢ヶ部秀美<sup>2</sup>

2005年3月20日福岡西方沖地震(M7)により、博多湾に面する島嶼や半島の斜面において斜面崩壊が発生した。この報告では、土木学会調査団と地盤工学会調査団との合同調査資料を基に、震源に近い玄界島、志賀島および糸島半島の斜面崩壊の実態と崩壊形態についてとりまとめた。玄界島では、花崗閃緑岩の風化残積土であるまさ土の表層崩壊と小・中学校の盛土されたグラウンドの沈下や開口クラックを伴った盛土崩壊が主な形態である。志賀島では周回道路沿いに西側斜面ではまさ土の表層崩壊が、東側斜面では規模の大きな岩盤崩壊が認められた。糸島半島でも小規模なまさ土の表層崩壊、林道等の盛土部のすべりおよび岩露出部の小規模な落石が観察された。いずれも豪雨時の崩壊とは異なる崩壊形態を持っている。

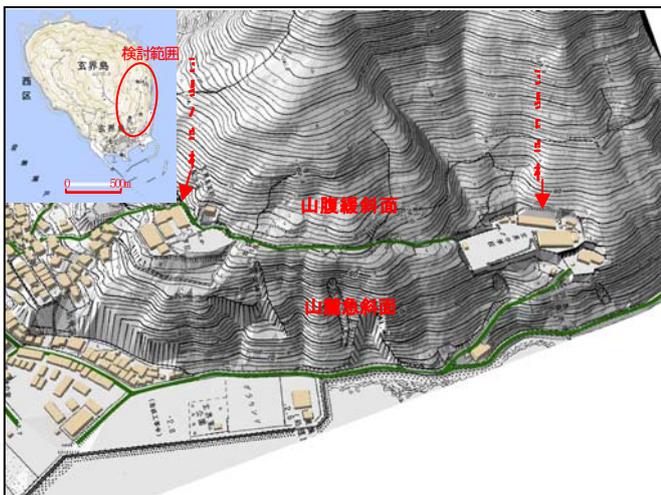
図-4 玄界島 小・中学校付近の地形鳥瞰図

調査地の地形は、図-4に示すように海岸線より傾斜35°～40°の急斜面を形成するが、標高40～60m付近には山腹緩斜面（平坦面）が認められる。山腹緩斜面の幅は比較的狭いが、玄界小学校から玄界中学校間に連続して認められる。この山腹緩斜面の上部斜面は、下部斜面に比べて傾斜が緩く30°以下となっている。

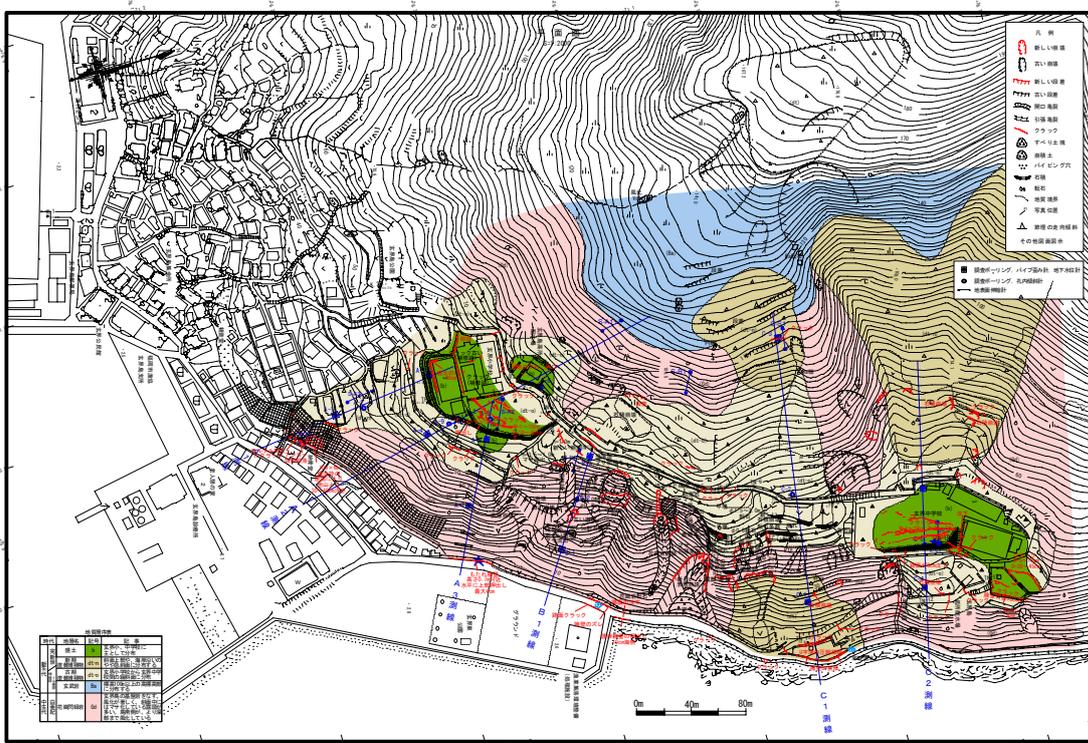
図-5 地質平面図

当該地の地層は、図-5、表-1に示す4層に分類できるが、斜面の安定性に関与する地層は（新期・古期）崖錐堆積物と花崗閃緑岩である。福岡市発注の地質調査業務では対象層でサンプリングを行い、室内土質試験を行っている。また、ボーリングコア観察と標準貫入試験から花崗閃緑岩を風化程度から表-2に示すような細区分を行っている。

古期崖錐堆積物（dt-o）は、玄界小学校から玄界中学校に至る標高40～60mの山腹緩斜面に分布し、後背斜面から供給された未固結土砂からなる。山腹緩斜面は基盤の浸食平坦面と考えられる。古期崖錐堆積物は後背斜面からの供給土砂で構成されているため、玄界小学校付近では花崗閃緑岩起源の二次まさを主体としている。一方、玄界中学校付近は後背山地に比較的長い沢があることから玄武岩の岩塊を含む土石流堆積物が主体となっている。

新期崖錐堆積物（dt-n）は、斜面上部や海岸沿いの山麓斜面に分布する比較的新しい崩積土で、玄界中学校の後背山地には玄武岩の転石を含む。また、山麓斜面の末端部ではルーズな崩壊土砂が認められる。

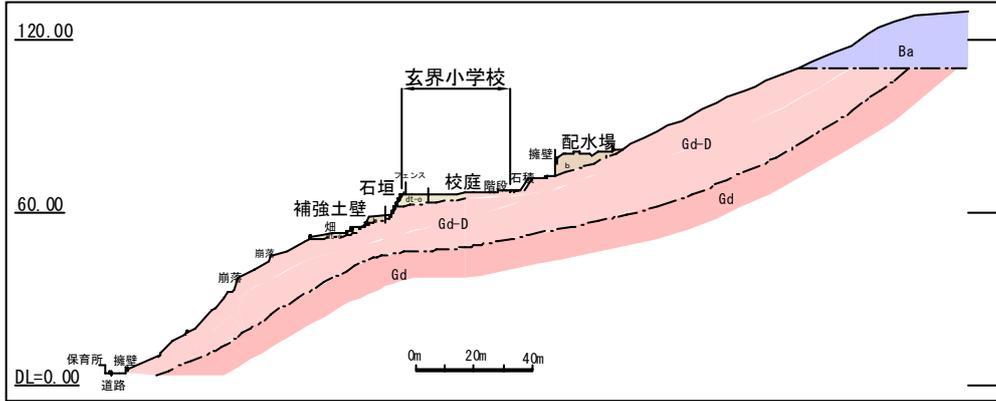
図-6 斜面の模式断面図

現地調査は3月26日を初回に5月末までに4回実施した。調査地の変状は地形に対応して大きく3箇所に分類される(図-6, 写真-1~9)。

②山腹緩斜面・・・玄界小学校, 中学校のグラウンドに亀裂が集中して発生。玄界小学校の校舎には開口した亀裂が多い。また, 古い亀裂の補修跡があり, 地震で開口した部分も認められる。玄界中学校の校舎には, 目立った変状はほとんど見られない。グラウンド前面の空石積みの崩壊が数カ所で発生している。

③山麓急斜面・・・強風化花崗岩の新しい表層崩壊が多い。周回道路には, 押し出しによる擁壁の変状等が多い。

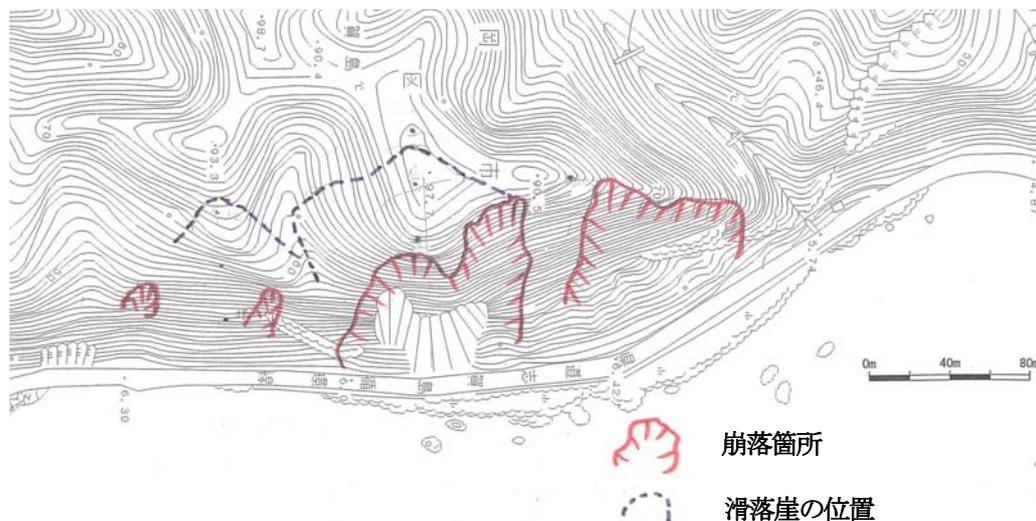
図-7 崩壊箇所の平面図

今回の地震によって規模の大きな崩壊が発生した志賀海神社北地区の斜面は、志賀島塩基性岩類と志賀島花崗閃緑岩が分布している。その境界は、北東方向および北北西方向の弱面でインターフィンガーの様相を持ち、境界に沿って幅数10cm～数mの白色岩脈が入り込み、断層や白色脈に沿ったヘアークラックが発達するという多亀裂性岩盤の特徴を有している。この弱線で複雑に区切られた岩盤ブロックが、海岸側へ傾斜した節理面（ヘアークラック）や断層に沿って地震動により崩落している(写真-11, 図-7)。

踏査結果から、斜面全体の崩壊のメカニズムとしては、先ず、地震動によって下位の多亀裂性岩盤部の崩落が発生し、上位に分布する強風化まさ土層（ここでは 10m 程度の厚みが推定される）の一部を巻き込んで崩壊した。先端部の押さえを失った形で、上部の緩斜面に広く、厚く分布する強風化花崗岩（まさ土）層に後退的なすべりが生じていることが考えられる。

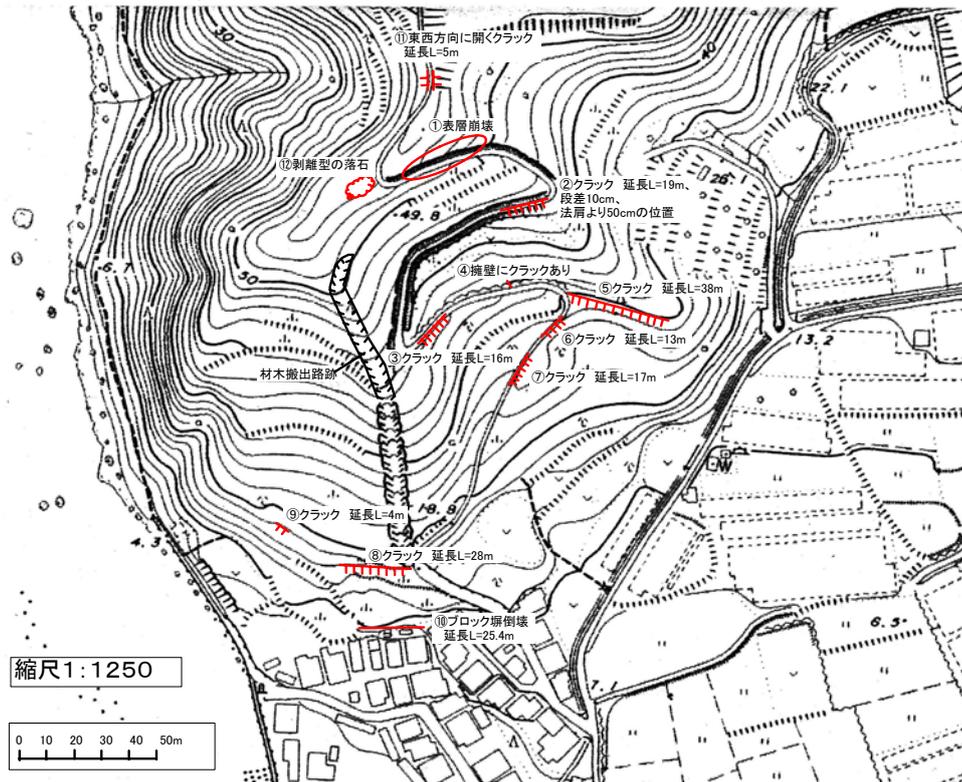
図-8 西浦地区斜面崩壊平面図

西浦地区(図-8, 写真-21)では、民家裏のコンクリートブロック塀が延長 25m で倒壊し、民家に倒れかかっている。この地盤災害が最も規模が大きい(写真-22)。民家に隣接する裏斜面は、南向きの丘陵(標高 56m)性の山体(細尾根)に連なる緩斜面の裾部に当たり、段々畑として利用されている。民家に隣接する畑地と、更に一段高い平坦面に、それぞれ連続するクラックが発生しており、山裾に近い方のクラックの延長は 28m に及んでいる(写真-23, 24)。地質は花崗岩の風化残積土(まさ)で、地山の露頭では砂粒が粗くハンマーで容易に掘れる程度の強さを持っている。畑地の土性はシルト混じりの粗粒砂(人工的な土地改変)であり、サンプリングをした試料を用いて土質試験を実施した。この民家裏の擁壁の転倒崩壊は、地震時の土圧によるものか、隣接の畑地に生じているクラックを頭部とする円弧すべりか、について検討を加えた。

緩斜面を登る林道沿いには、路面または路肩付近に開口したクラックや段差が発生した箇所が多く認められる。盛土が地震動によって切り盛り境よりズレを生じているものが大半であり、崩壊したのり面の向きに方向性はない。盛土材料は周辺のまさ土であり、林道建設時に片切り片盛りで作られ、盛土勾配が 1:1.0 よりきつく、のり高も 3m より高い箇所に多く発生している。

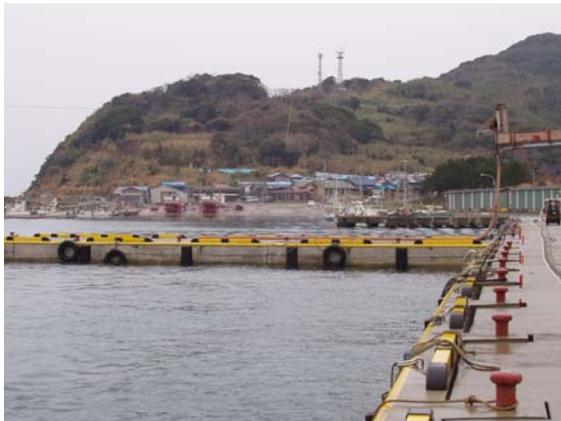
写真-21 西浦地区全景
