# 2005年福岡県西方沖地震による志賀島の 斜面災害と復旧対策

2005年福岡県西方沖地震で志賀島に斜面崩壊や落石等の土砂災害が多く発生した。本文は志賀島で三つの地域に発生した斜面崩壊状況、調査・解析および復旧対策の状況について紹介した。三つの地域のなか、弘地区に2箇所の表層崩壊と黒瀬地区に1箇所の小規模崩壊においては、土木学会と地盤工学との合同調査結果に基づき災害後直ちに緊急復旧対策が行われた。志賀海神社地区に発生した大規模な斜面崩壊においては、崩壊面より上部に変形量の大きい陥没地形が形成されたため、将来の地震や降雨によって大規模な崩壊が発生することが懸念された。そのため、この地区の斜面において、詳細な調査や解析などが行われ、リスク分析による復旧対策が計画・実施された。また、本文は今回の斜面災害で生じた経験や教訓、斜面防災の有り方について検討する必要があることを明らかにした。

## INVESTIGATION AND RESTORATION FOR SHIGA ISLAND SLOPE DISASTER INDUCED BY THE 2005 WEST OFF FUKUOKA EARTHQUAKE

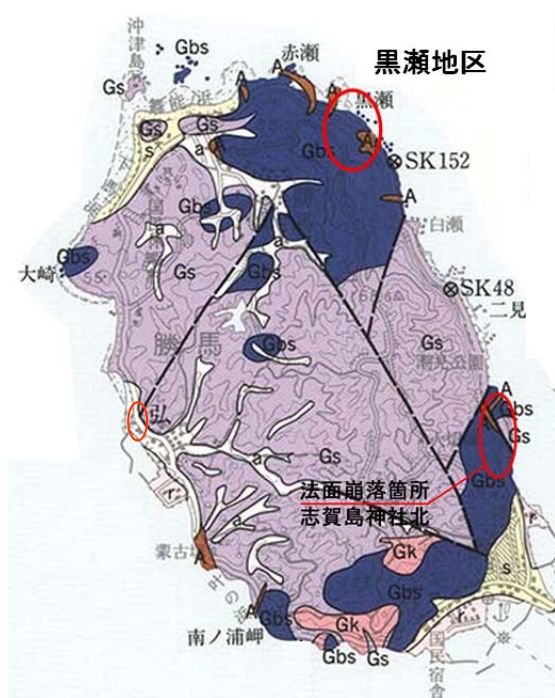
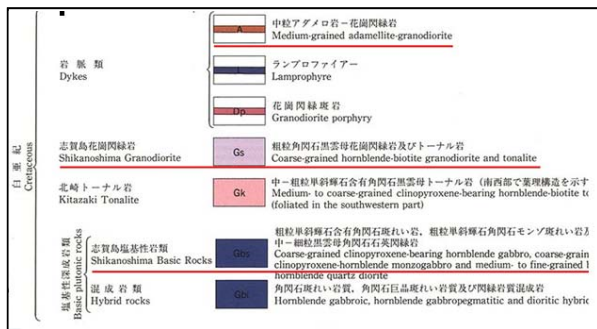
図一2 志賀島の主な斜面崩壊の位置および地質図

今回の地震で志賀島においては主に三つの地域に斜面崩壊が発生した。弘地区には2箇所、黒瀬地区には1箇所、志賀海神社地区には4箇所の斜面崩壊が発生した。図一2に志賀島の主な斜面崩壊の位置および地質図を示す。

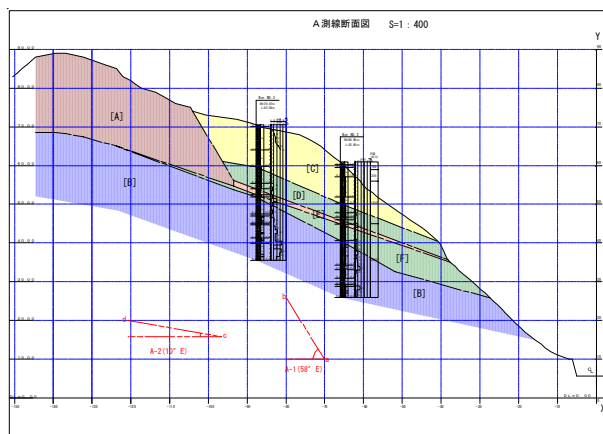
図-5 ボーリングによるA測線断面の地盤モデル

A、Bブロックの崩壊復旧対策や長期安定性等を検討するために、調査団が、図-3に示されているA測線とB測線に計6本のボーリング調査計画を福岡市に提案し

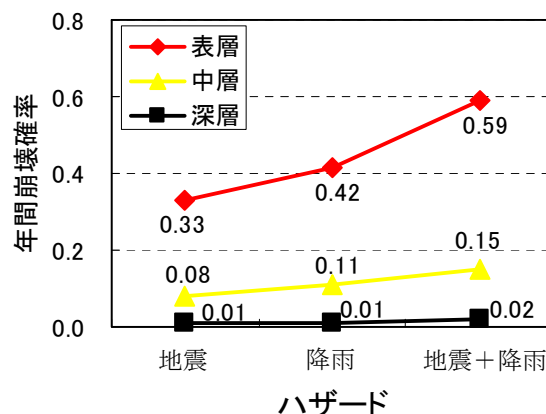
図—8 地震と降雨をハザードとする斜面崩壊確率

そのため、3ケースにおいて、リスク解析を行った。地震と降雨との複合影響を考慮し、斜面崩壊の年間発生確率が得られた（図—8）。また、崩壊が発生した場合、経済損失を推定して、3ケースにおける斜面崩壊リスクを計算した（図—9）。リスク解析の詳細は別の論文で紹介する。

解析結果により、表層小規模崩壊の確率は非常に大きいため、復旧計画には対策工を取り込んだほうがよいと考えられる。中層中規模崩壊においては、崩壊確率が表層崩壊より小さいが、崩壊による損失が大きいため、崩壊確率と経済損失を総合したリスクは表層と同じレベル

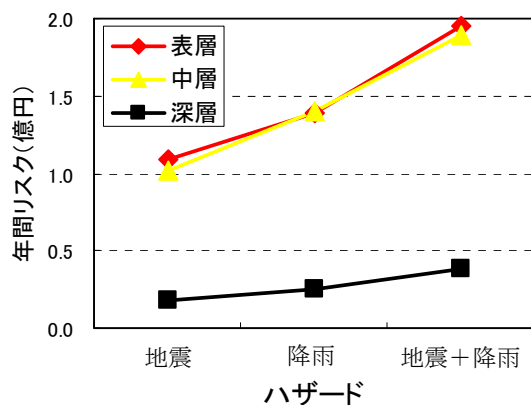
図—9 ハザードによる各ケースの斜面災害リスク

となっている。よって、補強対策に中層中規模崩壊を考慮して対策工法を取り込んだほうがよいと考えられる。また、深層大規模崩壊においては、崩壊確率が非常に小さいため、崩壊確率と経済損失との総合リスク指標も非常に小さくなっている。したがって、深層大規模崩壊のケースは復旧の補強対策対象外としてよい。

局所の特性を考慮した対策工法が取り入れられている。主に表層小規模崩壊を対象に補強対策工が取られているが、一部の地点（A-2ブロック）で中層中規模の崩壊を想定して対策工が取られている。具体的には、① A-1ブロックのり面土質は中硬岩のため、のり面保護工として風化防止のため「モルタル吹付工」とする。② A-2、A-3ブロックのり面土質は中硬岩であるが、多亀裂で崩壊しやすい岩盤である。のり面保護工は小崩壊・落石対策として「300枠のり枠」を採用した。また、A-2ブロックに対しては、中層中規模崩壊を防ぐため、グラウンドアンカー工で抑止した（図—11）。③ B-1、B-2ブロックのり面土質は風化が進行した礫質土で、風化残痕礫が多い。対策工は覆式落石防護網工とし、部分的に崩壊しやすい箇所は鉄筋補強土で抑止している。また、全面を植生で覆い、緑化に努めている。④ Cブロックのり面土質は中硬岩であるが、のり面勾配が緩いため保護工として「植栽工」を採用した。⑤ Dブロックのり肩部で崩壊しやすい土砂である。対策工として鉄筋補強土工を採用し、植生工で緑化した。⑥ E軟岩であるが、亀裂が覆い。吹付枠工で保護し、部分的に鉄筋補強土工で抑止した。志賀海神社北地区の崩壊斜面の復旧および補強対策後の様子は写真—8に示されている。
