中国四川地震による百花大橋 及び回瀾立交橋の被害

2008年5月12日に中国で発生した中国四川地震(汶川地震)により、多くの橋梁構造物は甚大な被害を受けた。2008年8月9日～15日を基本とする現地調査を実施し、本報では震源に極めて近い山岳部における事例(百花大橋)と都市部における被害事例(回瀾立交橋)を紹介する。百花大橋は橋脚と横梁との接合部の結合が十分ではなく、さらに桁と橋脚が分離しやすい構造であったことが落橋につながったこと、回瀾立交橋ではデザイン性に優れたランプ橋部の構造形式が柱のせん断破壊を伴う大きな被害を発生させたと考えられることなどを考察した。

DAMAGE OF BAIHUA BRIDGE AND HUILAN BRIDGE IN 2008 WENCHUAN, CHINA EARTHQUAKE

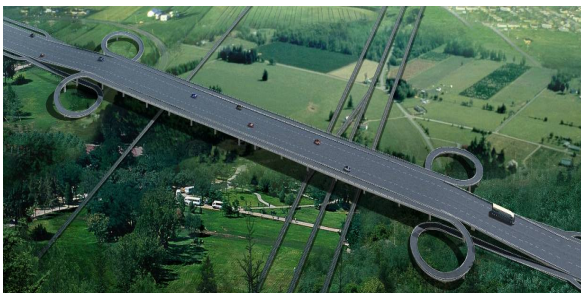
写真-10 回瀾立交橋のCG (本線+ランプ4橋)

回瀾立交橋は徳茂道路(X101線)綿竹市回瀾大通りに位置する橋梁であり、本線の一部は徳天鉄道を跨ぐ立交橋である。写真-10示すように、本線橋と曲線ランプ橋4橋から構成される。ランプ橋は歩行者と乗用車などを除く軽車両専用道であり、平面曲率20.25mの場所打ち中空床版桁からなる。橋面は厚さ約100mmのRC場所打ちコンクリートで連続化されている。幅員は4.5m、桁高は0.95mであり、全長は170~200m(支間長@11+9~11@16m+15m)である。3.19%の縦断勾配と1%の横断勾配がある。橋脚は直

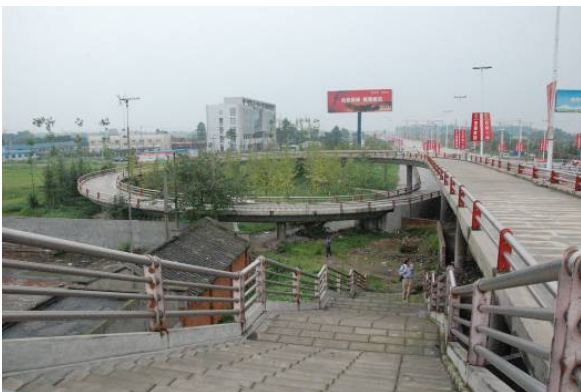
写真-11 ランプA全景

4橋いずれのランプ橋も図-4に示すような被害を受けた。代表的な被害は、写真-12に示すように、支点部に近い剛結橋脚P2の上端部でのせん断破壊である。この結果、桁が沈下し、支点部付近の下床版

に多数の横方向ひび割れが生じた。また、P2橋脚上で桁が沈下し、写真-13のような支持条件の結果、写真-14に示すように、A1橋台上で主桁が支点から浮き上がった。さらに、P1橋脚の鋼製ピン支承が橋軸方向に大きく変位し（写真-15）、支点部に向かって主桁が移動した。
