平成 20 年岩手・宮城内陸地震による 基礎，トンネルの被災状況の特徴と課題

The CHARACTERISTICS AND ISSUES FOR THE DAMAGES OF THE FOUNDATIONS AND TUNNELS CAUSED BY INLAND IWATE/MIYAGI EARTHQUAKE,2008

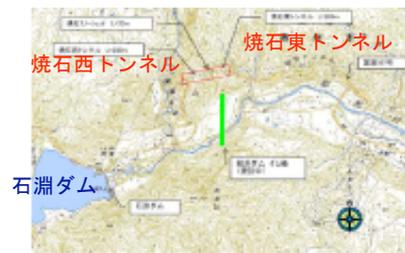
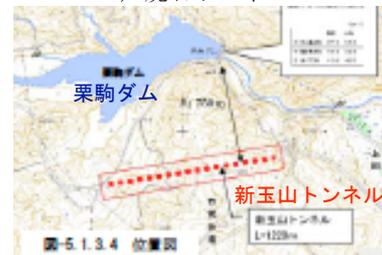
図-3 焼石、新玉山トンネル位置

トンネルの被害は、図-3に示す胆沢ダムの北部、栗駒ダムの南方に位置する焼石/新玉山トンネルに生じた。

まず、焼石トンネルは、胆沢ダム建設に伴う一般国道397号付替道路供用区間(岩手県管理)に位置する焼石東トンネル(延長：200m、竣工：平2002年11月)、焼石スノーシェッド、焼石西トンネル(延長：280m、竣工：2001年9月)いさの総延長513mのトンネル群である。焼石スノーシェッドは、焼石東西トンネルに挟まれ、谷部に設けられ、区間長は33mであり直接は基礎である。両トンネルの地質は新第三系中新統尿前・層石英安山岩、および柱状節理をもつ溶結凝灰岩である。被害はひび割れ・隆起・沈下であり、主に焼石東トンネル、焼石スノーシェッドに生じた。

焼石東・西トンネルでは、0.1mmから最大10mmに至るひび割れが発生した。ひび割れは焼石東トンネルで多く発生し(図-4a)、インバート打設区間が大半の西トンネルは側壁からアーチに伸びるひび割れを主体とした軽微な損傷であることが特徴であった。図-4a)に示す側壁下端からアーチにかけて発生したひび割れは天端に達するものが少なく、縦断方向のひび割れは天端及び側壁の一部に少量発生しているものの、そのひび割れ幅は小さい。両トンネルの損傷の差は、地山の強度差に起因するとみられる。さらに、両トンネル共に基礎地盤の沈下に起因し、坑口の1~2スパン目の覆工横断面目が10~30mmの開口や10mmの段差を生じた。スノーシェッドでは谷側の歩道にコンクリート舗装の隆起や境界ブロック沈下・傾動、谷側のコンクリート擁壁上部の盛土斜面に小規模なキレツ、さらに両トンネルによる縦断方向の押出しの結果とみられる歩道の隆起が見られた。

次に、新玉山トンネル(竣工：1999年3月)は、宮城県栗原市内の一般県道築館栗駒公園線の栗駒ダムの南方に位置する延長1,220mのトンネルであり、NATM工法により構築された山岳丘陵地をほぼ東西方向に貫く道路トンネル(最大被り110m)である。その覆工及び道路・歩道面に大きな被災を受けた。トンネル周辺地山の地質は新第三系中新統小野松沢層及び七曲層の凝灰角礫岩・凝灰岩・砂岩などで構成され、東側から中央部までは比較的硬質な岩盤状態であるが、断層劣化帯を含み地山の劣化部が局在している。

被災状況は、東側坑口より250m~800m区間、特に250~275m区間(図-4参照)のアーチ全体に数条生じた2~3cmの輪切り状クラックを含み、覆工コンクリートに大規模な輪切状の開口亀裂を中心とした変状(写真-3b)が図-3b)に示すように発生した。亀裂周辺の覆工コンクリートは簡単な衝撃で落下するなど脆く緩んでいることから、内部の吹付コンクリートやロックボルトも少なからず損傷が及んでいる可能

性が高く、アーチ構造としての機能を損なっていると推定された。また、路面にも最大8cmの開口クラックをはじめ歩道などの道路施設にもズレ、浮き上がりなどが発生している。他区間でも側壁及びアーチに幅0.3～5mm程度のひび割れ、歩道・監査路の押し出し、隆起、境界ブロック傾動が生じた。
