# 2007 年新潟県中越沖地震における宅地被害分析と 今後の宅地対策

2007 年新潟県中越沖地震では柏崎市、刈羽村、出雲崎市、上越市の 4 市町村の宅地が大規模な被害を受けた。そこで、宅地所有者に被災宅地の危険度を把握・周知して二次災害を軽減するために、248 人の被災宅地危険度判定士によって 2,082 件の大規模な調査が 2007 年 7 月 17 日～25 日に渡って行われた。

## DAMAGE ANALYSIS OF RESIDENTIAL LAND IN THE 2007 NIIGATA-KEN

### CHUETSU-OKI EARTHQUAKE AND PROPOSAL OF ITS IMPROVEMENT

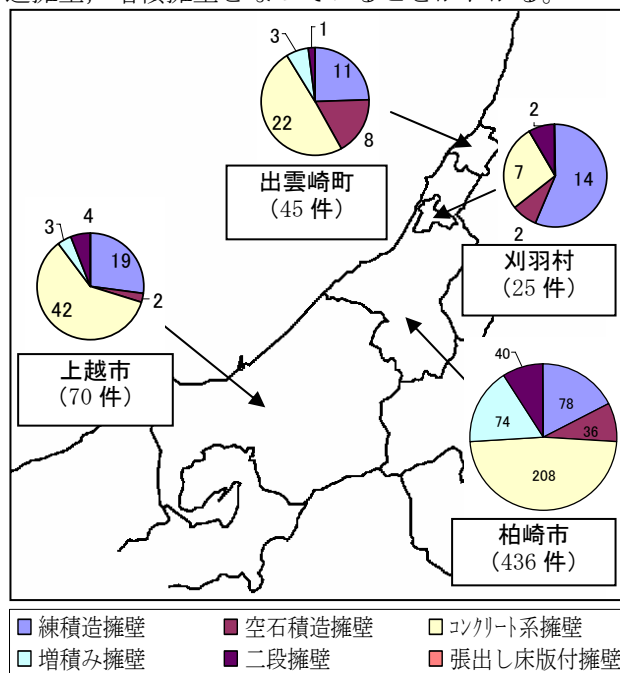
図-4 宅地擁壁の被害状況

宅地擁壁の被害は、図-4に示すように刈羽村25件、出雲崎町45件、柏崎市436件、上越市70件の総数576件について集計を行った。

図-4は、各被災市町村での被害件数を円グラフで示し、それぞれの宅地擁壁の種類を区分したもので、被害のほとんどがコンクリート系擁壁、練石積造擁壁、増積擁壁となっていることがわかる。

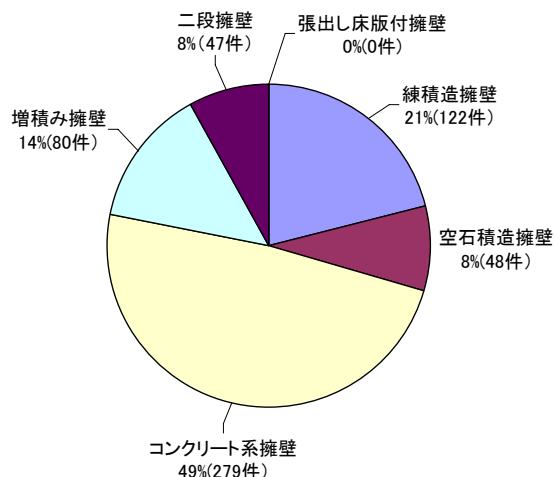
図-5 被災擁壁の種類別分類 (総件数 576 件)

被災した宅地擁壁の種類は、図-5に示すようにコンクリート系擁壁が49%と約半数を占め、練石積造擁壁21%、増積擁壁14%、空石積造擁壁8%、二段擁壁8%である。コンクリート系擁壁の被害は、図-6のように細分類すると、建築ブロックが47%を占め、L(逆T)型31%、重力式11%となっている。さらに、その内、L(逆T)型の内訳は現場打ち64%、プレキャスト13%と、現場打ちが非常に多い結果となった。本来、建築ブロックを用いた擁壁は背

後に土砂を盛ったもので土圧や地震動に耐えられない既存不適格のものであるが、新潟県内では非常に多く用いられている。練石積造擁壁の被害は、コンクリートブロックが 73%と非常に多く、間知石が 25%と少なくなっている。空石積造擁壁の被害は、玉石積が 37%と多く、くずれ石積 15%，間知石 13%，その他 37%となっている。その他は、大谷石積をただ積み上げたものを建築ブロックと同様に擁壁として用いているものが多く、既存不適格のものである。増積擁壁の被害は、増積部と擁壁部の両方が 70%と非常に多く、増積部 16%，擁壁部 14%となった。二段擁壁の被害は、上部・下部の両方が 79%と非常に多く、上部の擁壁 15%，下部の擁壁 6%となった。

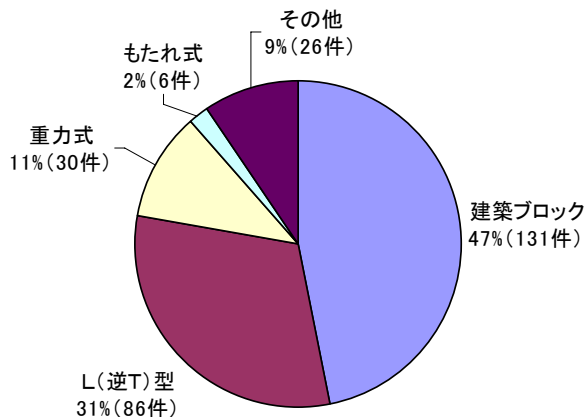
図-6 コンクリート系擁壁 (279 件) の種類別細分類

新潟県中越沖地震では、表-2 に示すようにコンクリート系擁壁の被害が 49%と、兵庫県南部地震の 15%，新潟県中越地震の 32%に比べて非常に多かった。この理由は、図-6 に示したようにコンクリート系擁壁のうち、建築ブロックの背後に土を盛った既存不適格な擁壁が 47%を占めているためである。練石積造擁壁の被害は、兵庫県南部地震 37%と新潟県中越地震 38%がほぼ同様であるのに対し、21%と少なくなっている。

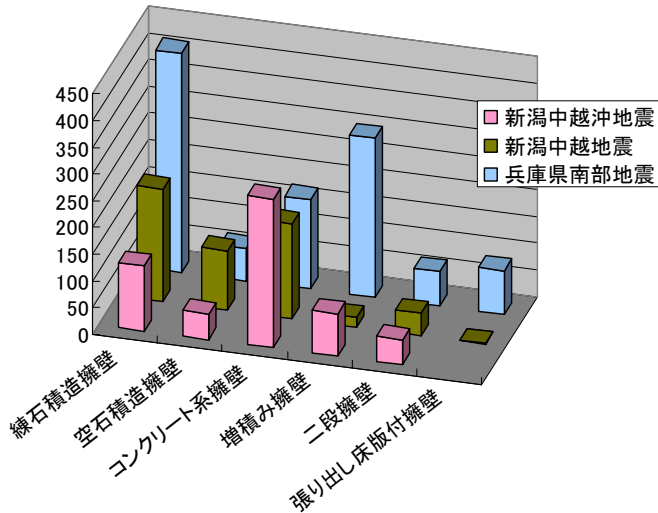
図-11 被災宅地擁壁の種類

表-2 および図-11 に、新潟県中越沖地震 576 件の宅地擁壁の被害と兵庫県南部地震 1,085 件と中・大被害のみを対象とした新潟県中越地震 561 件の宅地擁壁被害の分析した結果を対比した。その結果、以下のような違いがあることが明らかとなった。ただし、他地震被害との比較に関しては、地震被害地域全体の母集団（被災+被災無し）が明確でないために、ここではあくまでも被災宅地判定士が判定した

空石積造擁壁の被害は、新潟県中越地震が 20%と多いのに対し、兵庫県南部地震 6%と新潟県中越沖地震 8%とほぼ同様である。増積み擁壁の被害は、兵庫県南部地震が 28%と非常に多く、新潟県中越地震が 3%と極端に少なく、新潟県中越沖地震では 14%とその中間である。二段擁壁の被害は、兵庫県南部地震 6%，新潟県中越地震 7%，新潟県中越沖地震 8%とほぼ同様である。張り出し床版付擁壁の被害は、兵庫県南部地震 8%，新潟県中越地震では 1 件のみである。

被災した宅地擁壁の種類は、コンクリート系擁壁が 49%を占め、さらに細分類すると建築ブロックが 47%を占め、全体被害件数の 23%と非常に多くなっている。本来、建築ブロックを用いた擁壁は背後に土砂を設けたもので土圧や地震動に耐えない既存不適格のもので、基礎コンクリートと建築ブロック

が鉄筋で一体化されていないために倒壊しているものが多かった。また、増積擁壁 14%、空石積造擁壁 8%、二段擁壁 8%の既存不適格の擁壁は 30%を占め、この建築ブロック 23%を加えると合計 53%と非常に多い結果となった。今後、空石積擁壁、増積み擁壁、二段擁壁等の既存不適格な擁壁の補修・補強または再構築が必要である。

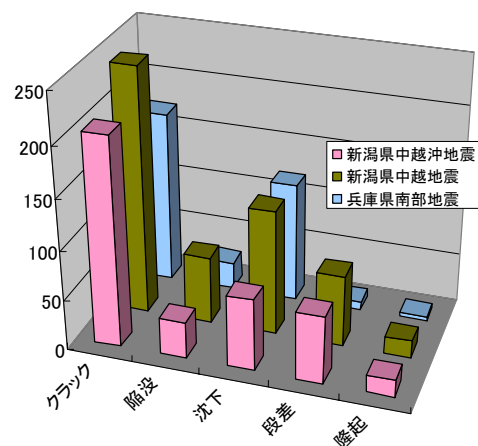
図-17 被災宅地地盤の変状項目の分類

新潟県中越沖地震の被害は、図-17 に示すように新潟県中越地震と比較して、陥没・沈下が少なくなっているがほぼ同様の変状割合となっている。しかし、実際の陥没・沈下の被害は新潟県中越沖地震では、液状化が顕著であった松波 2 丁目・橋場町について人命の被害はないと判定され判定化が行われなかったために、新潟県中越地震と同様に多いと考えられる。兵庫県南部地震では、クラック・沈下の変状は多いが、陥没・段差・隆起の変状は少なくなっている。

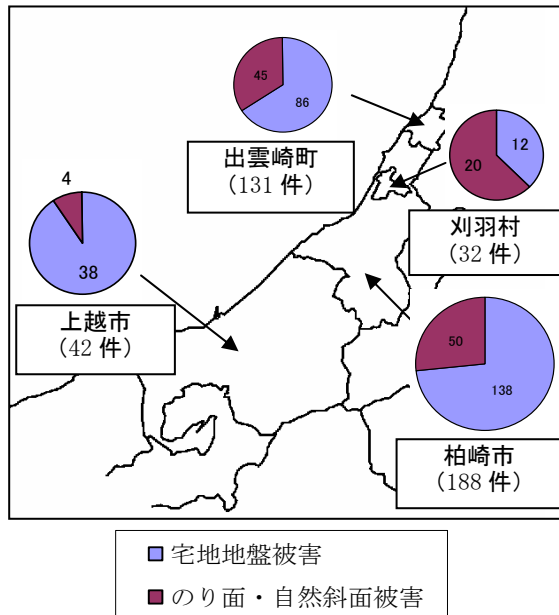
図-13 宅地地盤／のり面・自然斜面地震被害位置注) グラフ中の数値は、住宅／のり面・自然斜面の被災件数を示す。

図-13 は、各市町村での被害件数を円グラフで示し、それぞれの住宅被害が生じた件数を集計したものである。

宅地のり面・自然斜面の被害は、調査票に基づいて刈羽村 20 件、出雲崎町 45 件、柏崎市 50 件、上越市 4 件の総数 119 件について集計を行った。図-13 は、各市町村での被害件数を円グラフで示し、それぞれのり面・自然斜面の被害件数を集計したものである。

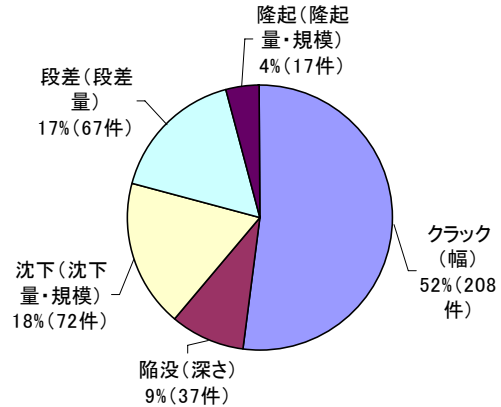
図-15 宅地地盤被害の分類 (401 件)

宅地地盤被害の集計は、全数 274 件に 127 件の重複項目を加えた 401 件を母数として分類した。その結果は、図-15 および図-16 に示すようにクラック（幅）による被害が 52% と非常に多く、沈下（沈下量・規模）が 18%、段差（段差量）が 17%、陥没（深さ）が 9% となっている。

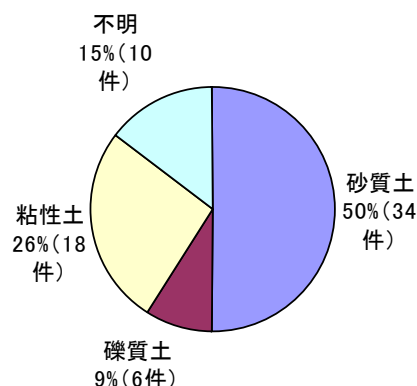
図-18 のり面・自然斜面の地盤種類

のり面・自然斜面で被害を生じた地盤種類は、岩盤系では、15 件の内、不明箇所 40% (6 件) を除いて軟岩が 47% (7 件)、硬岩 13% (2 件) を占め、土砂系では、図-18 に示すように、68 件の内、不明箇所 15% (10 件) を除いて砂質土が 50% (34 件)、粘性土 26% (18 件)、礫質土 9% (6 件) であり、土砂系による被害件数が多く、地盤の影響を強く受けていることがわかる。

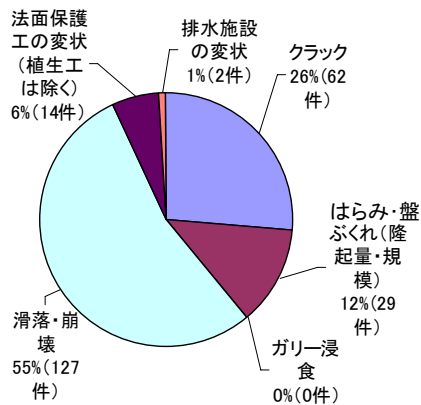
図-22 のり面・自然斜面被害の分類 (234 件)

のり面・自然斜面の被害の集計は、全数 119 件に 115 件の重複項目を加えた 234 件を母数として分類した。その結果は、図-22 および図-23 に示すように滑落・崩壊 55%が非常に多く、クラック（幅）による被害が 26%を占め、ハラミ・盤ぶくれ（隆起量・規模）が 12%、法面保護工の変状（植生工は除く）6%となっている。滑落・崩壊の被害が多い原因としては、砂質土が多いことから液状化の影響や 10m 未満ののり面で安定計算を行っていないため十分な対策が取られないことやのり面勾配が急なことが考えられる。
