# 2007 年新潟県中越沖地震における再液状化対する建物沈下修復対策効果の検証

橋本隆雄<sup>1</sup>・宮島昌克<sup>2</sup>

# VERIFICATION OF EFFECT OF COUNTERMEASURES FOR SUBSIDENCE OF HOUSES AFTER RE-LIQUEFACTION IN THE 2007 NIIGATA-KEN CHUETSU-OKI EARTHQUAKE

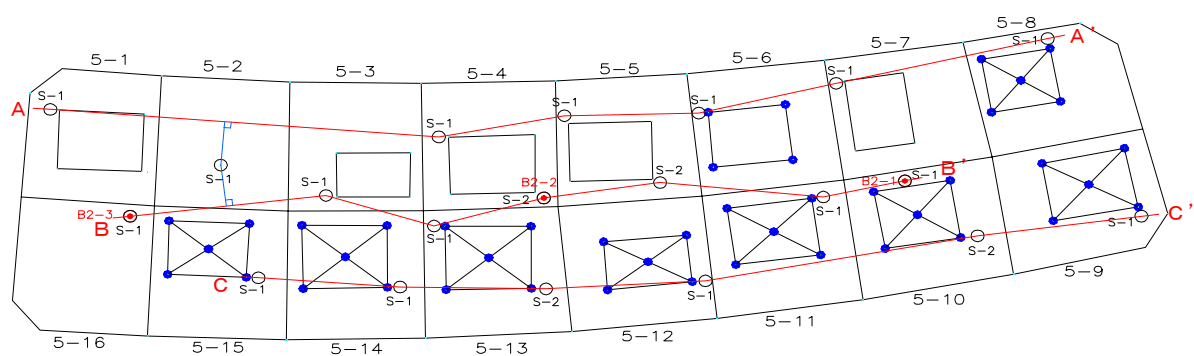
図-9 ボーリング・スウェーデン式サウンディング調査位置および断面線位置図

図-6は、当該地区を含めた大規模谷埋盛土造成地の調査位置図である。図-7は代表想定断面図であるが、特に当該地区を含めた断面において液状化の対象となる砂層が、地表面近くに不均一に介在していることがわかる。また、図-8は前回の新潟県中越地震直後に調査した砂層推定分布図であり、図-9に示す3側線に沿ったものである。同図より同じ街区内でも不均一の砂層が粘土層の上の最上層に浅く堆積していることがわかる。図-8に示す新潟県中越地震の際のボーリング柱状図から、地表面下1.0m程度に地下水が湛水しており、かつ地表面付近に浅くN値10以下の砂が堆積していることがわかる。
