# 2007年能登半島地震による建物被害と 宅地地盤特性の関係-輪島市門前町道下地区の事例-

橋本隆雄1・宮島昌克2

# RELATION BETWEEN DAMAGE TO HOUSES AND RESIDENTIAL LAND IN THE 2007 NOTO-HANTO EARTHQUAKE –CASE STUDY OF TOHGE AREA IN MONZEN TOWN, WAJIMA CITY-

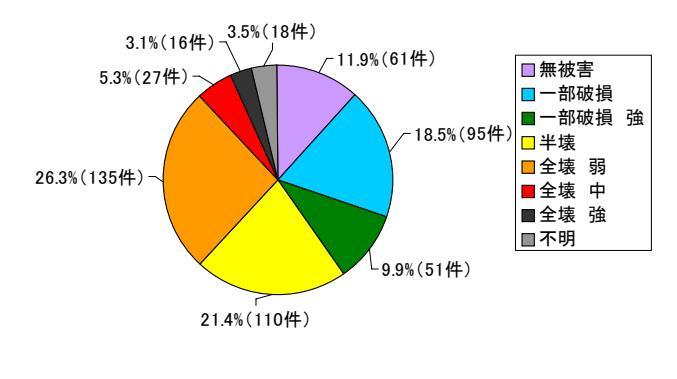
図-5 建物被害の分類

日本建築学会は,建物悉皆調査<sup>2)</sup>による建物被害 の調査を行った。この悉皆調査は,ある特定の地域 に対して存在する建物全数の被災度を調査する調査 方法で,地震被害の全体像把握,震源や地盤特性と 被害の関連など,後の学術研究上重要な意味を持つ 調査である。図-3は,その際に用いられた岡田・高 井の木造建築物の地震被害調査のための建築分類と 詳細破壊パターンモデル<sup>3)</sup>である。図-4は,1967年 の航空写真に建物被害を重ねたもので,建物被害を 岡田・高田モデルから D0:無被害,D1:一部損壊, D2:一部損壊強,D3:半壊,D4:全壊弱,D5:全壊 中,D6:全壊強として扱った。図-5の建物被害の分 類結果は,悉皆調査<sup>3)</sup>を基に行い,全壊 34.7%,半 壊 21.4%,一部損壊 28.4%,無被害 11.9%,不明

3.5%となっている。道下地区の建築年数は,図-6 に示すように30年以上が70%と古い木造住宅が多 いことが明らかとなった。図-7は、建物被害と築年 数の関係のグラフである。この図から、築年数10 年以内の被害は少なく、築年数10年~30年の建物 は被害程度のバラツキが多いのに対して築年数30 年以上の建物の被害が大きくなっている傾向がわか る。

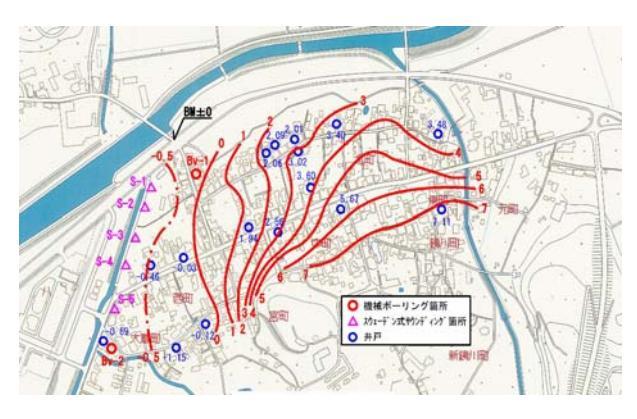
図−8 地盤高等高線

図-8は、門前町道下地区の地盤高を測量した等高線である。また図-9は、16箇所の井戸の水位を調査した井戸水位標高等高線図である。図-10は地盤高等高線から井戸水位標高等高線の差を取り、地下水位等深線を作成したものである。この図から、地区の北西部で地下水位が浅くなっており、北部を走るバイパスの道路盛土手前では地下水位が地表面とほぼ一致していることがわかる。

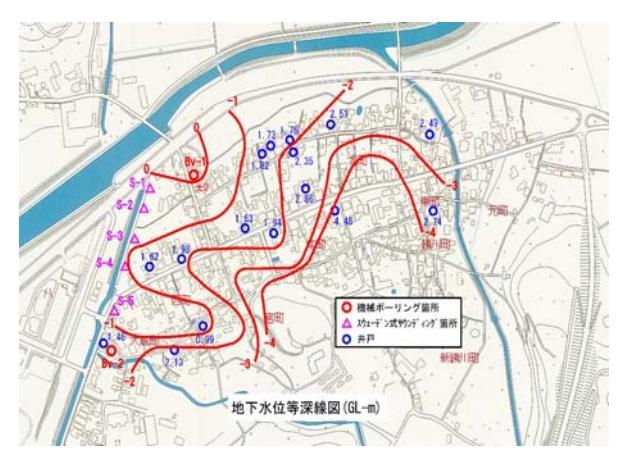
図-10 地下水位等深線

図-14 に, 建物被害の悉皆調査結果を図-10 の地下 水位等深線図に重ねて示した。同図によれば, Bv-1, Bv-2 地点付近の地下水位が 1m よりも浅い地点で全 壊家屋が集中しており,図-12 によれば砂地盤が地 表面に現れているので, Bv-1 地点の住宅同様に,液 状化による地盤変状が家屋の全壊に大きく寄与して いたことが推測できる。

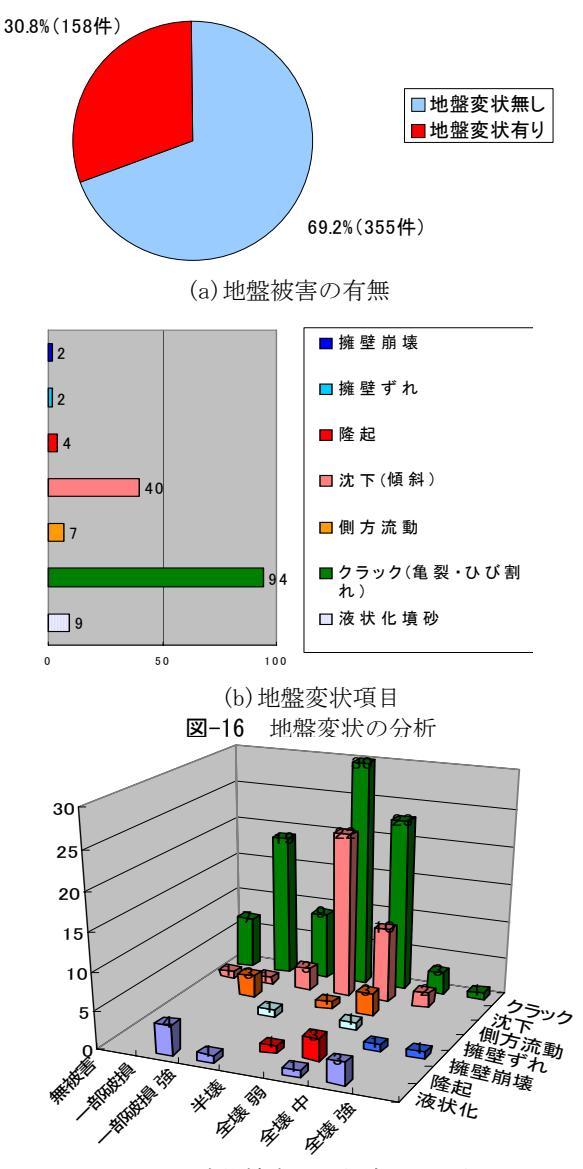
図-17 建物被害と地盤変状の関係

図-17は、建物被害と宅地地盤変状の関係のグラフ である。この図から,地盤のクラックは建物の被害 程度にバラツキが多く、地盤の沈下は、半壊、全壊 弱の建物被害が多く、側方流動、隆起、液状化の場 合は,バラツキはあるが建物被害が大きい傾向にあ る。また、擁壁の変状は、ずれの場合よりも崩壊の 方が建物被害に直結している傾向があることがわか った。写真-3は、屋外で見られた道路舗装や地表面 の亀裂が生じた付近の液状化による合併浄化層の隆 起状況である。写真-4は、液状化により建物内部の 床や土間が隆起現象を生じた様子である。大規模な 建物被害のあった住宅の井戸の地下水位は、写真-5 の様に地表面付近まで達しており、液状化による宅 地地盤の隆起により写真-6の様に地表面を覆ったコ ンクリートに多数の亀裂が生じていた。すなわち、 地盤が隆起して建物が被害を受けた宅地は、井戸の 水面が地表面とほぼ一致し,地下水位が非常に高い ことが明らかとなった。
