# 2007 年能登半島地震による能登有料道路の 大規模盛土斜面崩壊原因の分析

橋本隆雄

千代田コンサルタント東京支店地域整備部次長 (〒114-0024 東京都北区西ヶ原3-57-5)

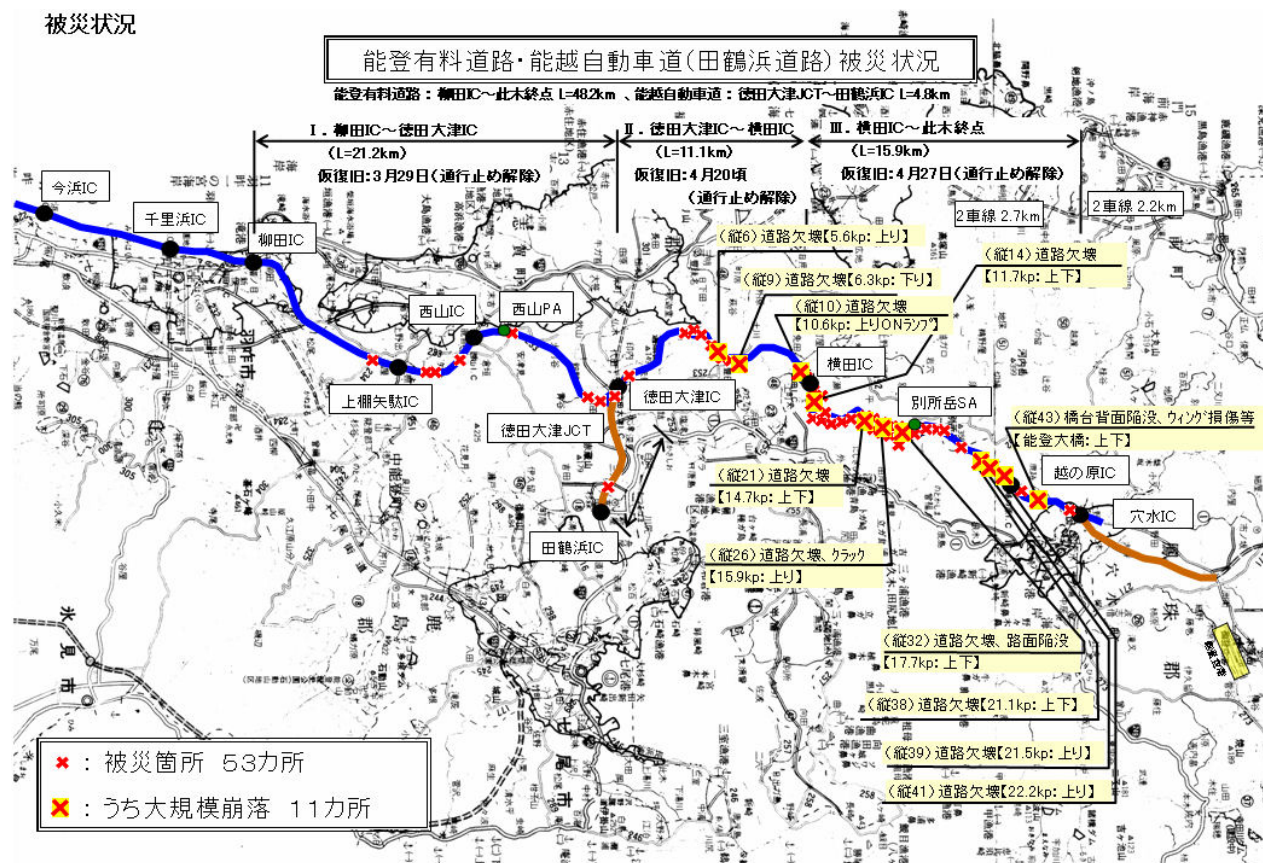
図-4 能登有料道路の大規模盛土崩壊箇所の位置<sup>4)</sup>

緊急輸送道路の一次路線に指定されている自動車専用道路の能登有料道路(全長 82.9km)(図-3 参照)の柳田 IC-穴水 IC 間 42.8km と能越自動車道 4.8km で甚大な被害が発生し、地震直後に通行止めとなった。被害の内訳は大規模崩落 11 箇所、路面変状 16 箇所、崩落予想 21 箇所、橋梁損傷 6 箇所の計 53 箇所である。大規模崩落 11 箇所の被災箇所、徳田大津 IC からの距離、被災状況を表-1 に、その位置を図-4 に示す。写真-1 は徳田大津 IC から 6.3km 地点における崩落状況を、写真-2 は 11.7km 地点の崩落状況をそれぞれ示している。表-1 からわかるように、上り線側の盛土の崩壊が顕著である。また、沢地形における盛土の崩壊は、写真-3 に示すように崩落土の到達距離が長いので、盛土が水分を多く含んでいたことが推測できる。

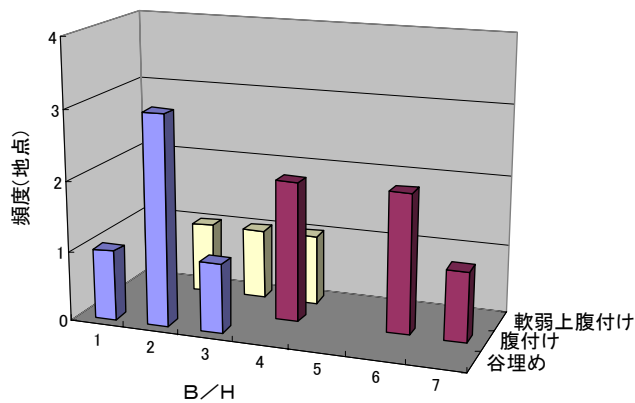
(a) 延長幅(B)／盛土高さ(H)と盛土タイプの関係

図-5(a)は、延長幅(B)/盛土高さ(H)と盛土タイプの関係を示したもので、谷埋め盛土が3以下、腹付け盛土が2～4と幅の狭いものが多いのに対して3以下、腹付け盛土が4以上と幅広い形状であることがわかる。

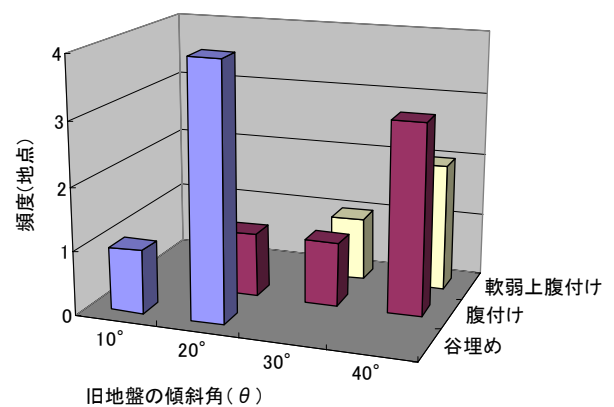
(d) 旧地盤の傾斜角( $\theta$ )と盛土タイプの関係

図-5(d)は、旧地盤の傾斜角( $\theta$ )と盛土タイプの関係を示したもので、谷埋め盛土が $20^\circ$ 以下なのに対して腹付け盛土が $20^\circ$ 以上、軟弱地盤上の腹付けが $30^\circ$ 以上と旧地盤の傾斜の急なことがわかる。

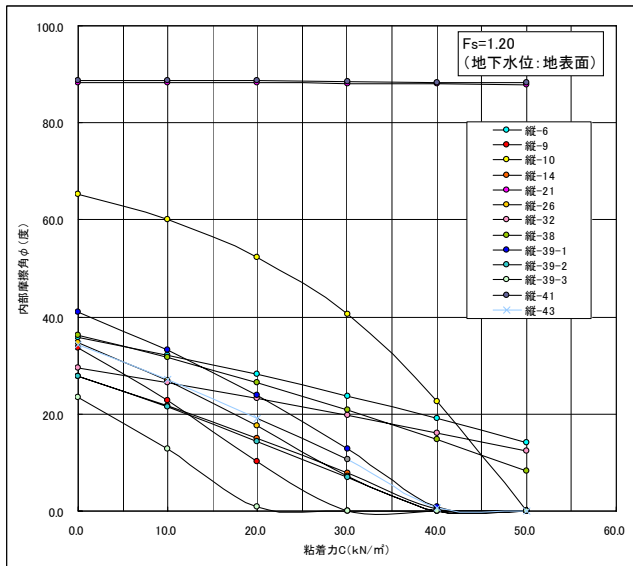
図-6 地下水位面が地表の時の逆算法による  $c, \phi$  の関係

以上の計算条件から崩壊形態が複雑なので、より実態に合った計算をするために、ほぼ円弧すべり形状についても複合すべりで計算を行った。その計算結果を表-4に示す。ケース1の逆算法による土質定数( $c$ 、 $\phi$ )の関係を図-6に、ケース2の逆算法による土質定数( $c$ 、 $\phi$ )の関係を図-7に示す。この図-6、図-7から、縦-6の場合は図-8に示すように、ケース1およびケース2で、 $c=30.0 \text{ kN/m}^2$  から  $\phi=23.72^\circ$  とした。他の崩壊箇所でも同様の土質定数によって検討を行った。図-9は谷埋め盛土のケース3の場合の安定計算結果図で、常時では縦-14と縦-21の地下水位が高く、縦-6と縦-14がケース2、縦-21がケース2およびケース3で安全率  $F_s<1.0$  となり、地震時では全て  $F_s<1.0$  となっている。また、図-10は腹付け盛土のケース3の場合の安定計算結果図で、全て地下水位が高く、常時で縦-10および縦-41が安定率  $F_s<1.0$ 、地震時は全て  $F_s<1.0$  となっている。図-11は、軟弱地盤上の腹付け盛土でのり肩付近の地下水位が高く、常時では  $F_s\geq 1.0$  となっているが地震時では

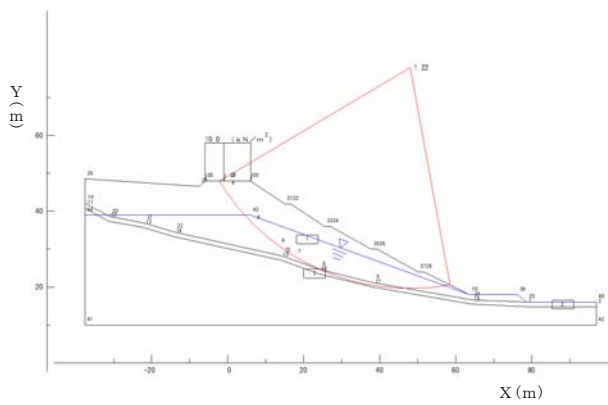
図-12 フェルニウス法による安定解析

$F_s < 1.0$  となった。また、ニューマーク法を用いた変位量の検討を行った。このニューマーク法とは地震時の安定計算によりすべり線に沿った降伏する速度を求め、別途設定した入力加速度との関係から変位量を求める解析法ですべり変位量を算出するものである。図-12 はニューマーク法を用いるために、ここではフェルニウス法を用いた円弧すべり面を求めたものである。図-13 は入力した地震

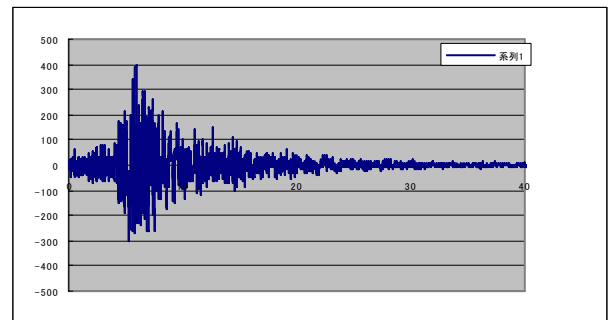
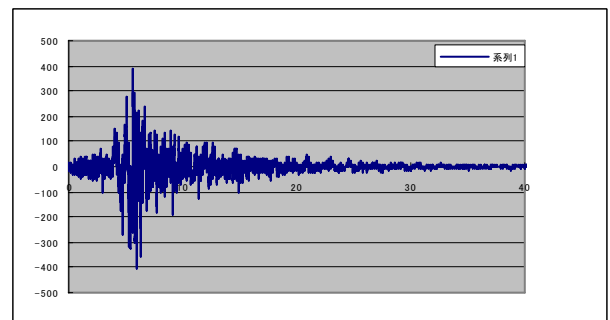
図-13 推定地震波

波で kik-net 柳田の観測データより、縦-6 における地震波を推定して用いたものである。図-14 は図-13 の(a)水平方向の波を入力し、基盤波から増幅して地表面 400gal とした場合で滑動変位量  $\delta = 57\text{mm}$  となったが、実際には大崩壊している。そこで、その倍の 800gal を入力したが、同様に  $\delta = 381\text{mm}$  の滑動変位量となり、やはり実際の大崩壊を検証することはできなかった。
