現場液状化実験における地中レーダーによる滑走路変状調査

本研究では、臨海部の軟弱地盤上に施工された滑走路を想定し、実大滑走路試験体を現場に施工し、制御発破により地盤の液状化を発生させ、実際の被災程度の把握を試みた。水準測量より液状化に伴うアスファルト舗装の変状を把握するとともに、地表面では確認できない液状化によるアスファルト舗装下の空洞化や地盤の緩みを調べるために地中レーダー探査を実施し、被害傾向についてまとめた。

INVESTIGATION OF RUNWAY PAVEMENT DAMAGE BY GROUND-PENETRATING RADAR IN FIELD LIQUEFACTION EXPERIMENT

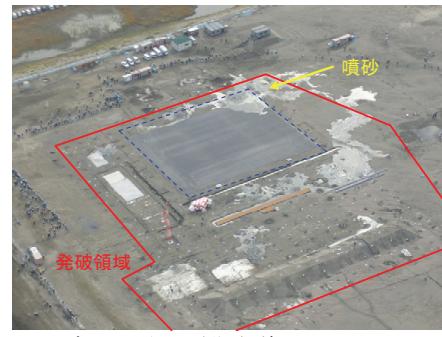
写真-1 発破後の様子（北海道開発局へりより撮影）

写真-1に発破後の実験用地の全景を示す。実線部分が発破領域、点線部分がアスファルト舗装部分である。約1.65haの実験用地内において、施工前の地盤調査に始まり、液状化対策工および実際の滑走路と同様なアスファルト舗装を施工した。また、発破実験時には、過剰間隙水圧の測定を実施するとともに、その前後において、水準測量によるアスファルト舗装の変状観測と地中レーダーによる舗装構造や空洞化の有無の確認を実施した。
