# 2005年宮城県沖地震によるスポパーク松森建物の被害への地盤の影響の考察

那須 誠<sup>1</sup>・宮崎博敏<sup>2</sup>

## A STUDY ON EFFECT OF GROUND UPON DAMAGE TO SPO-PARK MATSUMORI BUILDING DUE TO THE 2005 MIYAGIKEN-OKI EARTHQUAKE

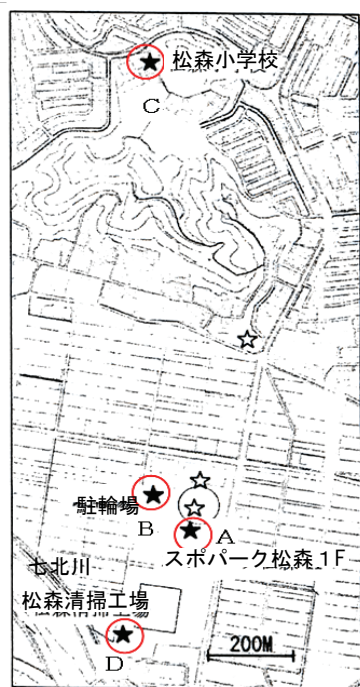
図 3 余震観測地点 A~D<sup>4)</sup>

ここではまず、文献<sup>5)</sup>に示されているスポパーク松森周辺の計 4 ヶ所の観測点 A~D(図 3)における余震観測の結果の水平成分(2 方向のベクトル和)のフーリエスペクトル比をディジタイザー(Image to graph プログラム)によって数値化した(図 4)。なお、このスペクトル比は各観測点の泉電力ビルの観測点(岩盤上)に対する比であり、地

盤増幅特性を示すといわれるものである。次に、Excel によって同上スペクトル比の比  $B/A$ ,  $D/A$  を図 3 のように求めた。この比を観測点間の振動振幅比とみなし、図 3(a), (b)の 2 つのグラフを比較すると、 $B/A$  のスペクトル比曲線は低周波数側域で 1.0 以上の値を示し駐輪場の地盤の方がスポパーク松森より大きく動くことが分かるし、 $D/A$  のスペクトル

ル比曲線は大きいピーク値を持っており、D 地点の地盤は A 地点の地盤より動きやすいことが分かる。

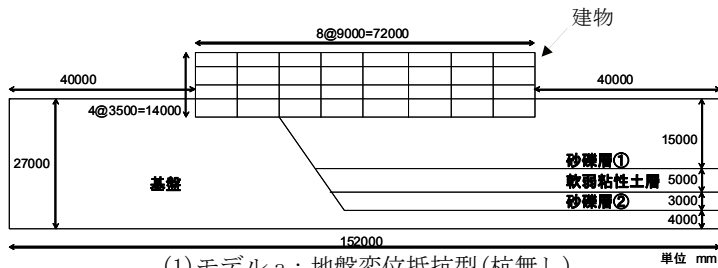
(1) モデル a：地盤変位抵抗型(杭無し)

建物左端部の表層地盤内の変位は異種支持地盤状態にあるモデル a, b で小さく、同種支持地盤状態にあるモデル c, d で大きく、支持地盤の違いが現れているが、屋上の変位はモデル a, c, d の 3 つでほぼ同じ変位で、モデル

b ではそれより大きい変位となっている。しかも、モデル a, b では建物左端部の表層地盤内の変位は建物右端部の表層地盤内の変位よりもかなり大きく、大きい不同変位が発生している。

地盤変位抵抗型モデルのモデル a～d では基礎と砂礫層②ではほとんど変位せず、軟弱粘性土層で一度大きく変位する。地表面にあたる高さ 27m 付近から建物の屋上に向かって急激に大きく変位していることが分かる。屋上に当たる高さ 37.5m の地点ではモデル a で 0.1m、モデル b で 0.2m 変位を示している。建物変位に関していえばモデル b の方が 2.5 倍の変位を示す。

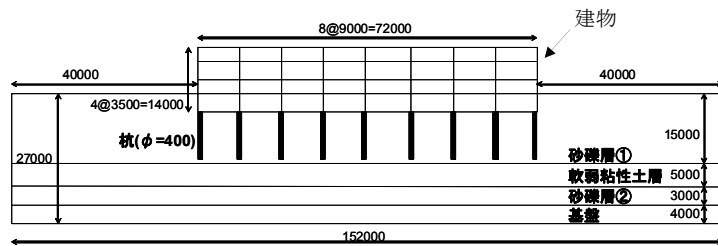
(3) モデル c：地盤変位追従型(摩擦杭付)

建物左端部の表層地盤内の変位は、地盤変位追従型モデルのモデル c, d では地盤変位抵抗型モデルのモデル a, b と比べて表層地盤内での変位はほぼ一定の約 0.1m とおおよそ 2 倍の値となっている。しかも、建物左端部の表層地盤内の変位と建物右端

部の表層地盤内変位はほぼ等しく、これは地盤の動きに追従して基礎と建物がともに地盤とほぼ平行に変位したことを表している。また、地表面より上方をみると高くなるほど大きい変位が発生しているが、その増加割合はモデルdの方がモデルcよりも大きく、屋上では両モデルでほぼ同じ変位となっている。なお、摩擦杭のモデルcの方が支持杭モデルdよりも大きい変位を示しており、基礎構造の違いが現れている。図11からも上記(1)、(2)のことが分かる。
