# スマトラ沖地震で発生した津波被害の詳細分析

平成16年12月26日、インドネシア西部スマトラ島北西沖のインド洋において、マグニチュード9.0の巨大地震が発生したが、著者らは4回の現地調査より、橋梁については70以上が桁流失の被害を受けたことを確認している。本論文では調査区間250kmから対象橋梁を選定し、構造種別による被害分析を行い、上部工被害が最も大きいことを確認した。また、損傷した橋梁の調査により、橋梁は被圧面積と重量の影響で流失しやすさが異なることを明らかにした。

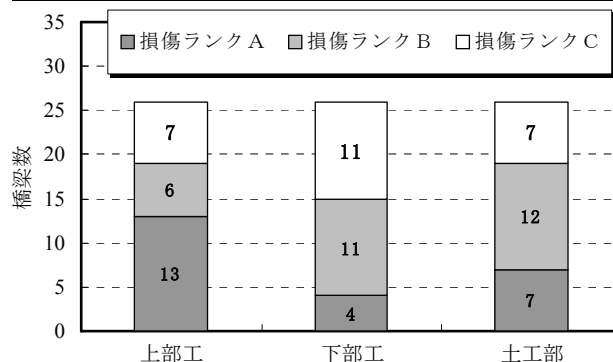
図-2 部材別損傷ランク

調査橋梁41橋を損傷程度によりランク分けする。損傷ランクは、橋梁の使用可否に着目し、表-1に示すように定義した。本論文での分析対象橋梁は、カルバート、津波が到達していない橋梁、構造諸元が不明な橋梁を除く26橋梁とした。図-2に部材別損傷ランクを示す。調査橋梁を上部工、下部工、土工部に分類し、各部材別に損傷ランクと基数を整理した。図-2より、上部工は、損傷ランクAが13橋と半数を占める。一方、下部工は損傷ランクAが4橋、土工部は損傷ランクAが7橋となり、損傷ランクAの比率が2、3割程度となる。このことより、津波による被害は上部工に関するものが最も多いことが分かる。以上より、本章では特に上部工の被害に着目し、更に分析を行う。

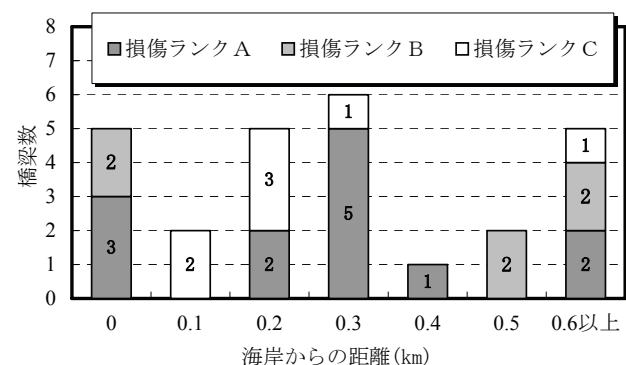
図-3 海岸線からの距離と上部工損傷ランク

図-3に海岸線からの距離と上部工損傷ランクを示す。海岸線から橋梁までの距離は、津波来襲前の衛星写真を用いて測定した。図-3より、海岸線からの距離が0.5km以上の橋梁は、損傷ランクAが2橋、海岸線からの距離が0.4km以内の橋梁は、損傷ランクAが11橋と、内陸部より沿岸部の橋梁の方が被害程度が大きいことが分かる。そこで、沿岸部(0.4km以内)と内陸部(0.5km以上)での構造種別による損傷程度の違いについて分析を行う。

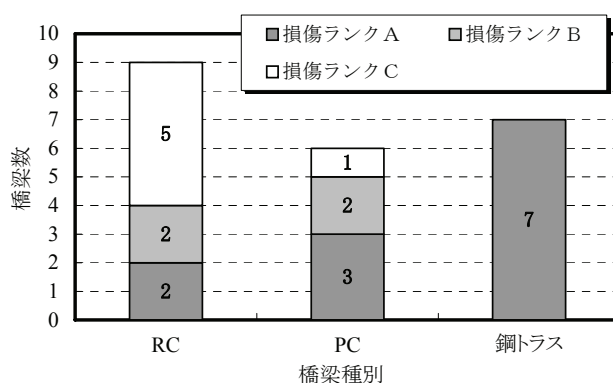
図-4 沿岸部での橋梁種別と上部工損傷ランク

沿岸部の橋梁について分析を行う。図-4に沿岸部での橋梁種別と上部工損傷ランクを示す。RC桁が9橋、PC桁が6橋、鋼トラスが7橋であることが分かる。この中で、鋼トラスは7橋中7橋が桁流失した損傷ランクAである。

一方、RC桁は、桁流失した損傷ランクAが2橋存在しており、部分的損傷である損傷ランクCが大半を占める。また、PC桁は、損傷ランクAが半数、損傷ランクB、Cが半数となっている。

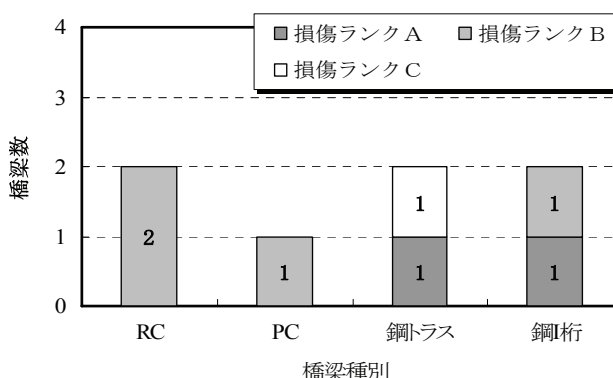
図-5 内陸部での橋梁種別と上部工損傷ランク

内陸部の橋梁について分析を行う。図-5に内陸部での橋梁種別と上部工損傷ランクを示す。RC桁が2橋、PC桁が1橋、鋼トラスが2橋、鋼I桁が2橋であることが分かる。この中で、鋼トラス、鋼I桁に損傷ランクAが1橋ずつ存在する。以上から、鋼トラスの損傷はその規模が大きく、RC桁、PC桁の損傷は小さいことが分かる。

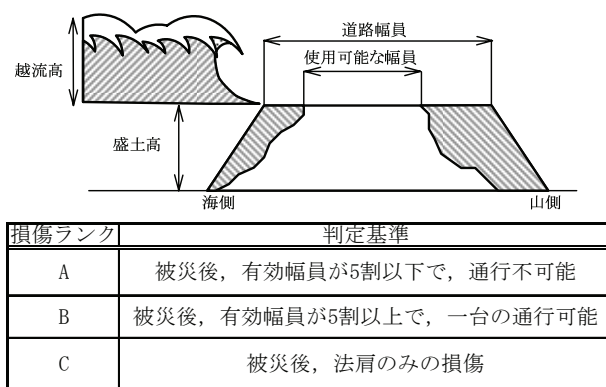
図-6 土工部の損傷判定定義

図-6に道路土工の一例である盛土の評価方法を示す。本分析での判定は、道路幅員に対する有効幅員の割合(5割)を基準とし、その使用可否で損傷ランク判定を行っている。有効幅員を5割としたのは、インドネシアの平均的な橋梁の幅員が7.0m程度であり、有効幅員が5割残れば、救援物資を運ぶトラック(2.5m)が通行可能であると考えたためである。損傷ランクAは、有効幅員が道路幅員の5割以下で通行不可能、損傷ランクBは、有効幅員が道路幅員の5割以上でトラック一台の通行が可能、損傷ランクCは法肩のみの損傷とし、定義した。

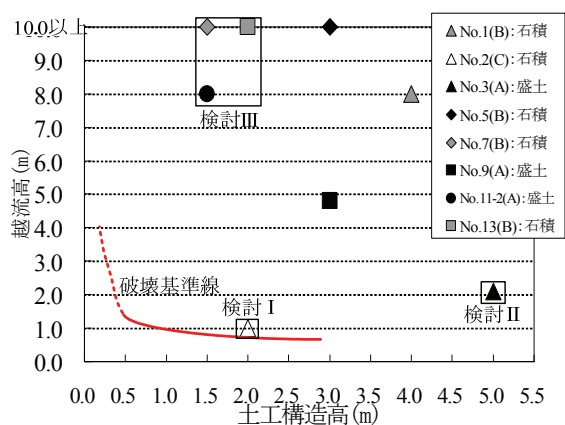
図-8 土工構造高と越流高の被害関係

成した。首藤の分析結果では、日本の津波被害のデータから越流高と土工構造高から損傷判定を行い、土工構造高が高ければ損傷しやすく、越流高が低ければ損傷程度は小さくなると評価している。ここで用いる破壊基準線とは、破壊基準線を上回るものは破壊、下回るものは非破壊と判定する指標である。図-8より、調査対象橋梁8橋全てが破壊基準線を越え、倒壊する結果となる。図-8中の検討Iに示す橋梁No.2のみが損傷ランクCであり、破壊基準線で評価する場合と結果が異なる。橋梁No.2の土工部は石積擁壁であることから、他の盛土構造と比較すると擁壁の効果により、被害が小さくなったと考えられる。

一方、図-8中の検討IIに示す損傷ランクAの橋梁No.3に着目する。橋梁No.3とは、海岸線から200mの位置にあり、Cut川を渡過する10径間のPC橋で、橋長は304.5mである。越流高は3.0mで橋梁No.2とは1.0mの差であるが、盛土部の損傷ランクはAと被害が大きかった橋梁である。筆者らは現地の土を橋梁の左岸海側で採取し、土質調査を行った。土質調査結果によれば、Cut川橋の盛土部の土質は細粒分質砂であり、液性限界及び塑性限界は非塑性土(NP)で、塑性指数は0であった。この種の土は、粒子間の粘着性が弱く、水によって固結しにくい土であり、砂浜によく見られる特性を持つ。このことより、Cut川橋の盛土部は土の性質上非常に流失しやすいと考えられる。

図-8中の検討領域IIIでは、越流高及び土工構造高が概ね等しいが、損傷程度に差異がある。図-9に土工構造の石積擁壁と盛土の被害程度について示す。橋梁No.7は幅員7.7m、土工構造高は1.5mである。構造形式は石積擁壁であり、有効幅員が5割以上残ったため損傷ランクはBである。橋梁No.13は幅員9.0m、土工構造高は2.0mである。橋梁No.7と同様に
