各種構造物の地震被害機構と 地盤不連続点の関係

那須 誠¹

これまでに、地震被害の事例調査から橋梁、建物、盛土等の構造物の地震被害は地盤の不連続点で多いことを明らかにするとともに、それらの地盤において実施した常時微動測定や地震応答解析等の結果も既に発表してきている。今回、地盤の不連続点に着目して再度橋梁と建物、盛土の被害機構の推定を試みたので発表する。地盤の不連続点は不同変位（不同沈下や水平変位差）が大きく発生し、その距離に対する微分値、即ちせん断歪や垂直歪が集中して発生するところであり、それらの地盤変位による被害機構として3つを考えた。即ち、鉛直断面内の面内方向の不同沈下量や、水平面内の面外方向と面内方向の水平変位差によるそれらの被害機構であり、それぞれに該当する被害事例も併せて示す。

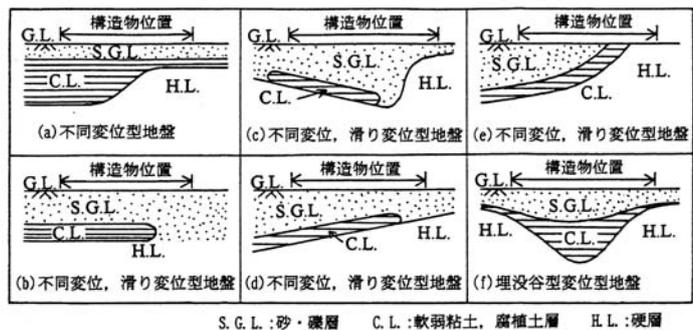
図-1 構造物に地震被害が発生しやすい地盤の土層構成³⁾

構造物は図-1, 2 のように硬軟地盤境界部(地盤条件の変化点)等で異種支持地盤状態にある場合は、不同変位やそれに伴う偏土圧によるものと考えられる。軟弱粘性土層

構造物の地震被害は自然にできた地盤条件の変化点にあつて異種支持地盤状態にある場合の外に、基礎がしっかりしているため人工的にできた地盤条件の不連続点でも発生しやすく(例えば、図-2(f))、この場合は基礎に拘束された杭群等が不動点となって表層地盤の動きに抵抗して地盤の動きを止めて、杭や基礎に急激な大きい偏土圧が作用して被害が生じることが考えられる。構造物被害は図-1, 2 に示すように、動く地盤(動きの大きい地盤)と動かない地盤(動きの小さい地盤)の境界部で生じており、地盤変位差(不同変位)やそれに伴って

生じる偏土圧によって被害が生じることが考えられる。なお上下逆転型地盤でも水平方向に様な地盤に構造物が摩擦基礎や直接基礎で作られている場合は地盤の動きに構造物が追従し地盤から力を受けないため被害が出難いと考えられる。

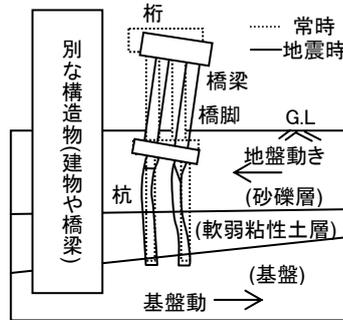
図-3 脇に別な構造物がある橋梁の地震被害³⁾

(2) 図-3, 4 のように、構造物の脇に基礎のしっかりした別な橋梁や建物等の構造物があると、いっそう著しい被害が生じるのは、しっかりした基礎を持つ構造物自身が地盤に作った不動点の機能を脇の構造物がさら強めるためと考えられる⁴⁾。

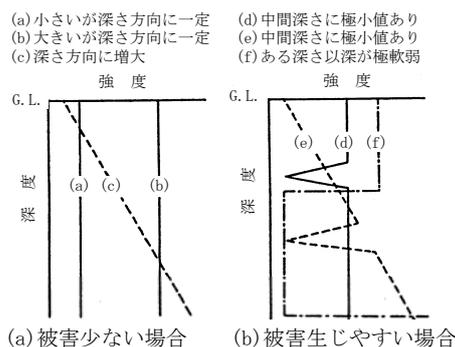
図-5 地盤強度の深度分布と地震被害の関係³⁾

(4) 構造物の地震被害と地盤強度の深度分布との関係を見ると、図-5(a)のように地盤強度が深さ方向に一定、あるいは比例する場合に被害が少なく、図-5(b)のように地盤強度の極小値等(図中の軟弱粘性土層あるいは腐植土層等)が途中深さにある場合に発生しやすい。

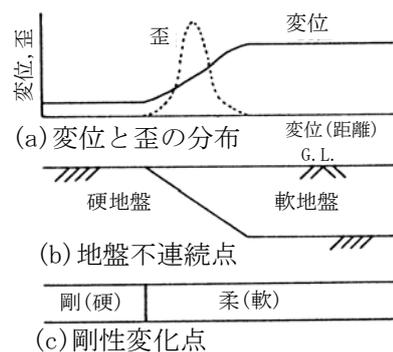
図-6 剛性変化点の変位と歪の分布³⁾

地盤の不連続点では図-6^{3), 5), 6)}に示すように地震時の変位変化(不同沈下や水平変位差)が大きく発生し、その変位勾配(微分値)の歪も大きく集中する。この歪には次に示すようにせん断歪 γ と垂直歪 ϵ がある。なお、ここで言う歪は普通に使われている歪とは違って、広義の歪ともいべきものである。

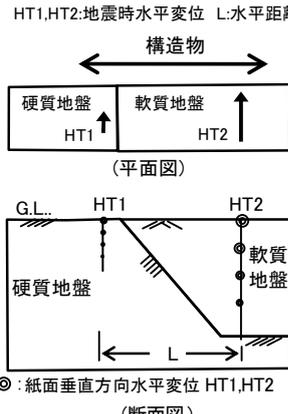
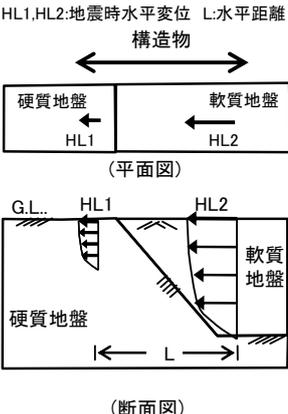
図-7 地盤の不連続点と構造物の地震時変形の関係 (文献 3), 5), 6) を集成

内(面内方向)の不同沈下量(V2-V1)を水平距離 L で除すればせん断歪 γ_v が求まり(図-7(a)), 紙面垂直方向(面外方向)の水平変位差(HT2-HT1)を水平距離 L で除すればせん断歪 γ_T が求まる(図-7(b)). さらに、紙面平行方向(面内方向)の水平変位差(HL2-HL1)を水平距離 L で除すれば垂直歪 ϵ_L が求められる(図-

7(c)). なお, 図-7(a)~(c)では変位が逆方向に発生する場合も考えられる。

従って, 地震時の地盤変位による構造物の被害機構として図-7 に示すように3つが考えられる。即ち, 地盤のせん断歪が関係する地盤の不同沈下で強制的に構造物がせん断変形させられたり(図-7(a)), あるいは地盤のせん断歪が関係する地盤の水平変位差で構造物が振れ変形(せん断変形)させられたりして(図-7(b)), 被害が発生することが考えられる。また, 垂直歪が関係する地盤の水平変位差で発生する, 大きい偏土圧(特に圧縮側の受働土圧)が基礎等に作用することによって, 基礎あるいは上部工が大きく損傷や変形したり, 橋梁では橋脚間距離の変化による桁落下等が発生したりすることが考えられる(図-7(c))。

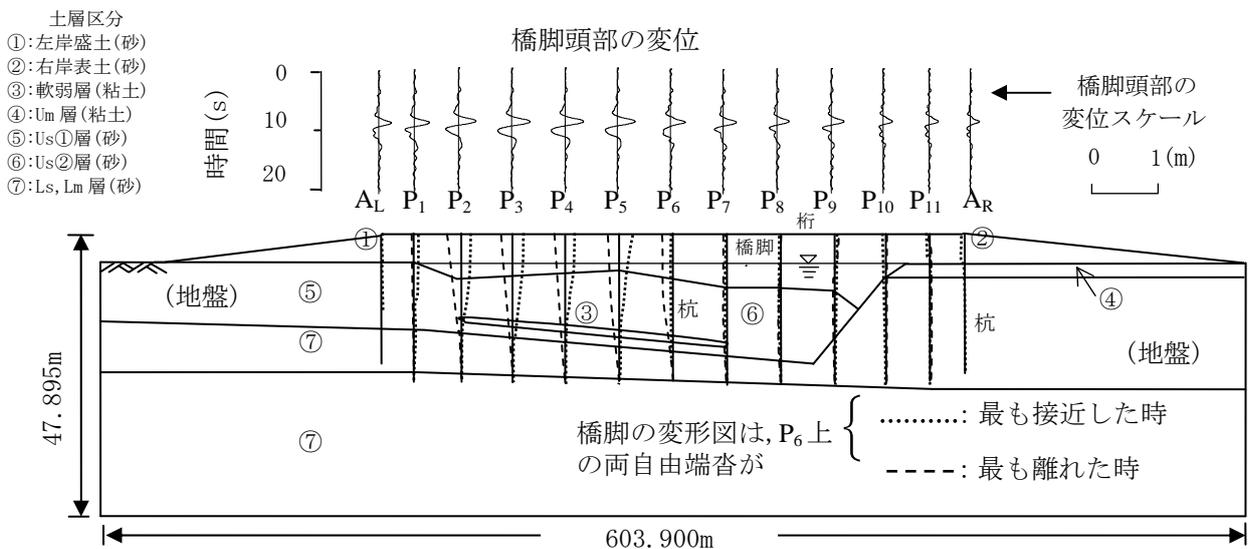
図-22 昭和大橋の地震応答解析結果(橋脚頭部の時刻歴変位波形と橋脚の同時刻変形図)¹⁹⁾

昭和大橋(図-10)の地震応答解析結果のうち、橋脚頭部の時刻歴変位波形と橋脚の同時刻変形図を図-22に示す¹⁹⁾。地盤の河成層内に局部的に存在するN値が極小値の軟弱粘性土層(以下、軟弱層)③に着目して2次元有限要素法による地震応答解析を行ったものである。図-22等の結果から、地震時にこの層を境目として上層地盤の変位が比較的大きく生じるとともに、軟弱層が含まれない河成層の変位が小さくて、両者の間に変位差(不同変位)が比較的大きく生じることと、軟弱層の存在により落橋範囲地盤の桁間隔に比較的大きい相違を生じさせ、また両側が自由端で構成されるP₆橋脚上でその変位差が最も大きい結果となり、落橋という被害状態に近い状態を再現することができた。

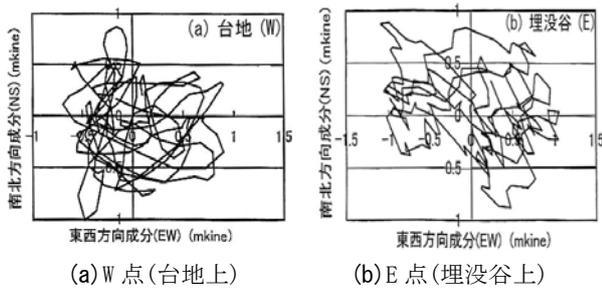
図-25 高校の常時微動測定結果(土粒子の軌跡図、測定位置 W, E 点は図-15 参照)¹⁾

ここでは図-15 の振じれた高校建物の両側の地盤での常時微動測定結果を示す¹⁾。測定位置は台地上の W 点と埋没谷上の E 点である。図-25 に水平面の土粒子軌跡図を示す。(a) の W 点 (台地上) の軌跡をみるとほぼ円を描くような丸みを帯びた軌跡を描いているが、(b) の E 点 (埋没谷上) の軌跡をみると、北西 - 南東方向主軸の長円に近い軌跡を描いていることが分る。この方向は図-15 の谷軸方向ともほぼ一致している。

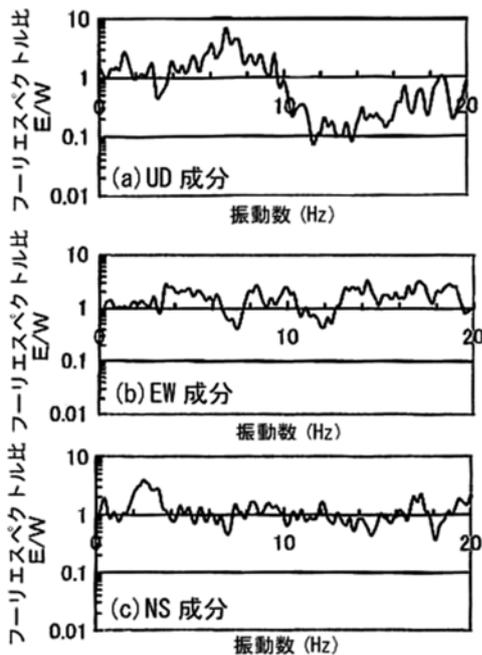
図-26 フーリエスペクトル比(埋没谷 E/台地 W, 測定位置 W と E 点は図-15 参照)¹⁾

なお、両地点で求めた常時微動のフーリエスペクトル比曲線 (E/W) を図-26 に示す。(ここで、UD, EW, NS はそれぞれ上下, 東西, 南北成分を示す。) この図をみると UD, EW, NS の各成分ともそれぞれ 1 より大きいピークや 1 より小さい谷を示していて、台地と埋没谷の地盤は性質の異なる地盤で、埋没谷地

盤の方の動きが大きいことが分る. その傾向はUD成分で最も顕著で, 次にNS成分が続き, EW成分が最も小さい. しかも, フーリエスペクトル比の値はNS成分の方がEW成分より大きいことは建物が北側に曲げられたことと対応している¹⁾.

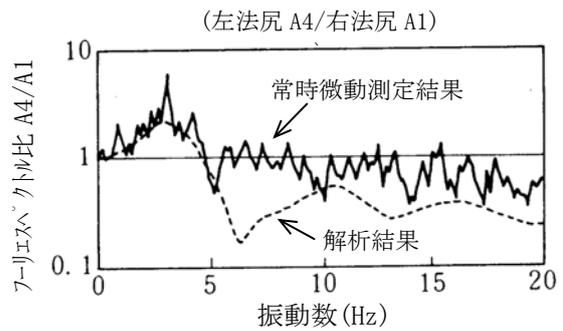
図-27 鯉川・鹿渡間盛土の常時微動測定結果(加速度、水平線路直角成分 HT、測定位置は図-21 参照)^{1), 20)}

ここでは図-21 の鯉川・鹿渡間の崩壊盛土の左法尻 A4 と右法尻 A1 での常時微動測定結果を示す(測定位置は同図参照)^{1), 20)}. 測定した常時微動をフーリエスペクトルに変換してから比を求めた. 図-27 のフーリエスペクトル比曲線を見ると, 左法尻 A4 と右法尻 A1 のスペクトル比(A4/A1)曲線は 3Hz 付近でピークを示し, それから 1.0 付近ないし次第に小さくなっている. つまり, 軟弱層の厚さが一定でないときは, 軟弱層の厚い側では低振動数成分が, 薄い側では高振動数成分が卓越してスペクトル比曲線は一定にならず, その曲線にピークが生じる

ことが示されている. なお, 破線は地震応答解析結果(その変形図は図-28 参照)を示しており, 常時微動測定結果とほぼ対応していることが分かる²⁰⁾.
