# 東北地方太平洋沖地震における 水道用伸縮可撓管損傷メカニズムについて

東日本大震災では水道ライフラインにも多くの地震被害が発生したが、とくに埋設鋼管の被害として大口径の導・送水管に配置された伸縮可撓管の脱管による漏洩被害が発生した点に従来にない特徴があった。本研究では、なぜ幹線に配置された伸縮可撓管が脱管したのかその損傷メカニズムを解明して、今後の耐震設計に役立てようとするものである。

## DAMAGE MECHANISM OF EXPANJION JOINTS OF WATER LIFELINES IN 2011 EAST JAPAN GREAT EARTHQUAKE

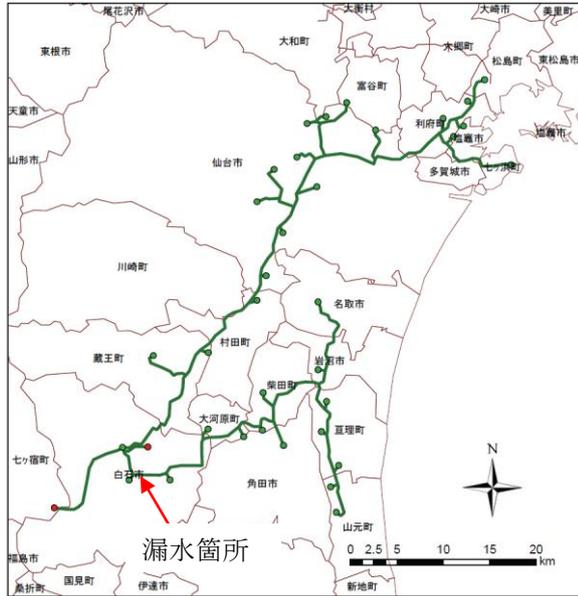
Figure 1 Location of the leakage accident

検討対象の水道管伸縮可撓管被害箇所は、Fig.1 に示すように宮城県企業局管轄の仙南・仙塩広域水道の白石バイパス横断部付近である。当該水道ラインは口径 1200mm の溶接鋼管よりなる送水管であり、運転水圧は 1.2MPa と水道管路としては比較的高い水圧が作用していた。

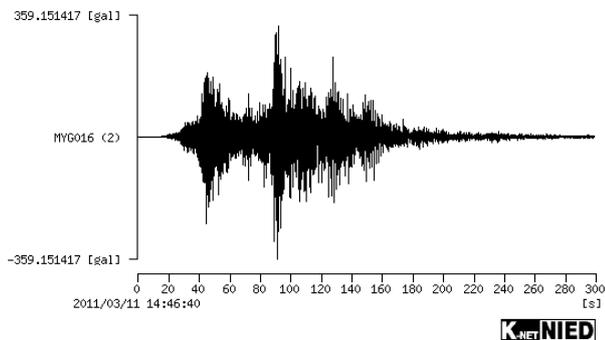
Fig.2 Strong ground motion at Shiroishi (MYG016) of the main shock (2011.3.11)

が相対的に大きかった4月7日の余震時の地震加速度波形を Fig.2, Fig.3 に示す。これらの地震により、損傷発生現場付近では震度6弱の揺れが発生した。

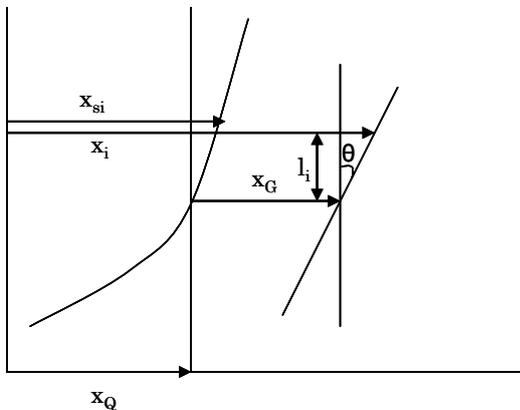
Fig.7 Configuration of the coordinate system

ここで、 $x_Q$ ,  $x_G$ ,  $x_{si}$ は基盤変位、立坑重心水平変位、地盤変位であり、Fig.7に示す。また、立坑重心周りの回転角 $\theta$ および地盤変位は次式で関係付けられる。
