# 通信管路設備の実被害分析による ライニング補強管路の耐震性に関する考察

STUDY ON EARTHQUAKE PERFORMANCE OF PVC LINED  
TELECOMMUNICATION CONDUITS.

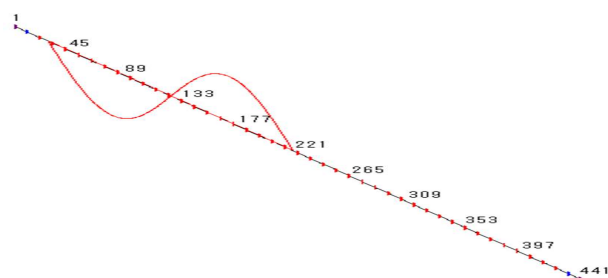
図-6 解析で使った入力地震波

管軸方向の振動によりSA管が圧縮および引張を受けてねじ継手部が損傷し、光ファイバケーブルに通信障害が発生したケースを分析する。管路の被災は図-4に概要を示すとおり、マンホールスパンの中間部で水路のカルバートボックスを上越しするために浅層埋設管路となる区間であり、道路工事などの外力から管路設備を保護するための防護コンクリート（以下防コン）を管路の外周に打設した端部で発生している。図-5に管路モデル図、図-6に解析で使った入力地震波、表-2に地盤ばね特性を示す。又木らの研究<sup>9)</sup>により提案された通信用中口径管路の挙動解析の地震波動外力モデルおよび一般地盤でのSA管の地盤反力特性を使用した。被災箇所に引張ひずみを与える疎密波とし、波長104.5m、最大振幅166mm（管軸方向地盤ひずみ1.0%）で設定した。防コン区間の地盤ばねを表-2に示すとおり通常地盤の10

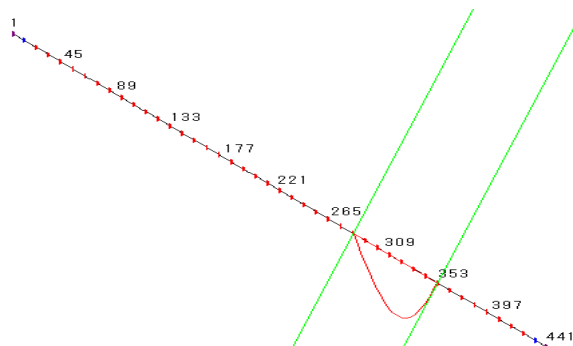
図-11 入力地震波動

新潟県中越沖地震において、屈曲や偏心を伴う振動により SA 管の継手部の破損が生じ、通信障害が発生したケースを分析する。被災箇所は、図-9 に示すとおりマンホールから 170m 付近で路肩が崩壊し、屈曲を伴いながらネジ継手部が圧縮破壊した現場である。被災箇所の上下 38m にわたり路肩崩壊が発生し、地盤が 1.2m 側方に移動、管路が 0.6m 側方に移動し、ねじ継手部の管端同士

がぶつかり合うことで光ファイバケーブルに管端部が食い込みファイバ心線が全断した。解析モデルを図-10 に示す。地盤ばね特性は表-2 の一般地盤を使用し、外力は図-11 に示すとおり、実測値の最大 1.2m の側方流動変位を入力した。

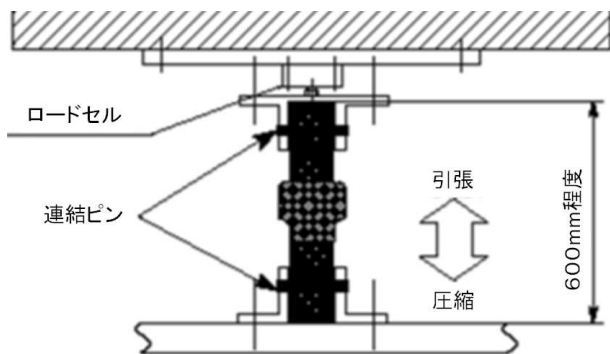
図-14 被災再現実験実験概要

壊した場合のケーブル保護効果について確認を行った。実験方法は、図-14 に示すように 250kN 万能試験機を用いて、管軸方向の繰返し载荷試験を実施した。地震波の振幅は過去の被災の調査結果や解析結果から継手が 50mm 押し込まれる位置までの圧縮と引張を再現した。押し込み・引抜きサイクル試験を 3 サイクル、試験速度は試験機の最大速度 500mm/min とし、管内部に光ケーブル (SM1000) を挿入し損傷状況を確認した。3.(1) 項の被災を再現した管軸方向の振動と 3.(2) 項の被災を再現した 4° の屈曲を伴う振動の 2 ケースについて、SA 管単体とライニング補強した場合の挙動比較を行った。
