2011年東北地方太平洋沖地震の 津波により形成された落堀に関わる現地調査

Key Words: earthquake, tsunami, earth bank, natural canal, field test

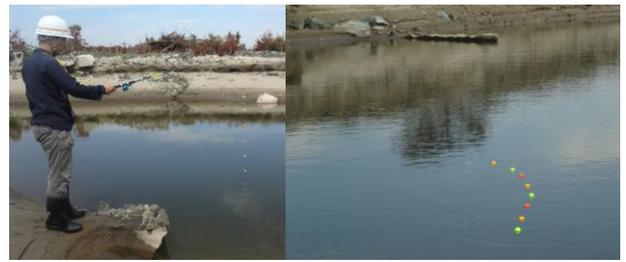
写真-26 ウキによる水深の計測状況 7/9：亶理町荒浜北

まず、ウキによる方法は、水部に立ち入らない方法として考えたものであり、重りを付けた釣り糸に 20cm 間隔でウキを配置し、釣り竿(2m 程度)で投げて、丸ウキ(φ17mm)の位置から水深を把握しようとした。ウキの位置は水深に応じて変えればよいが、今回は重り位置(水底)から 20cm 間隔で 240cm まで配置した。写真-26 は計測状況であるが、水面にあるウキの位置から水深を判読した。ウキの間隔が 20cm であり、読み取りは 10cm 単位で行うので、±10cm の誤差がある。また、ウキの位置は、写真-27 のようにスケールが利用できる場合はそれに従い、そうでない場合は目測で決めた。

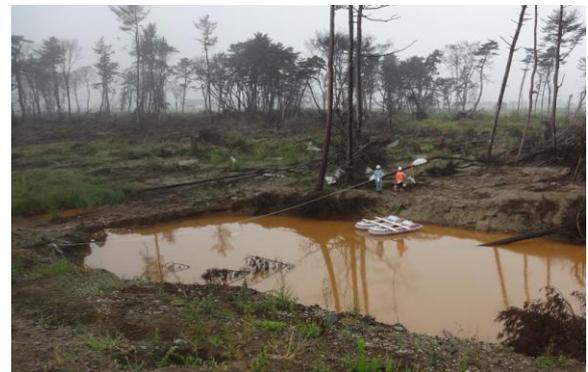
写真-28 ボートによる計測状況 7/11：井土浦

次に、ロッドによる方法であるが、水面上からコーンペネトロメーター試験および簡易動的コーン貫入試験を実施するのに合わせて、水深計測を行った。水面上の作業は、写真-28、写真-29 のように、ゴムボート 2 艇を組み合わせて足場とし、ボートを移動して両岸間に張ったスケールにより計測位置を押えながら、水深計測および貫入試験を実施した。

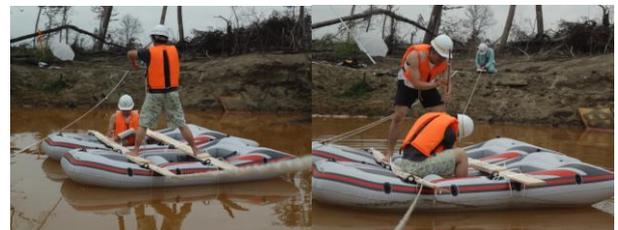
写真-29 ボートによる計測状況 7/11：井土浦

(a)コーンペネトロメーター試験 (b)簡易動的コーン貫入試験

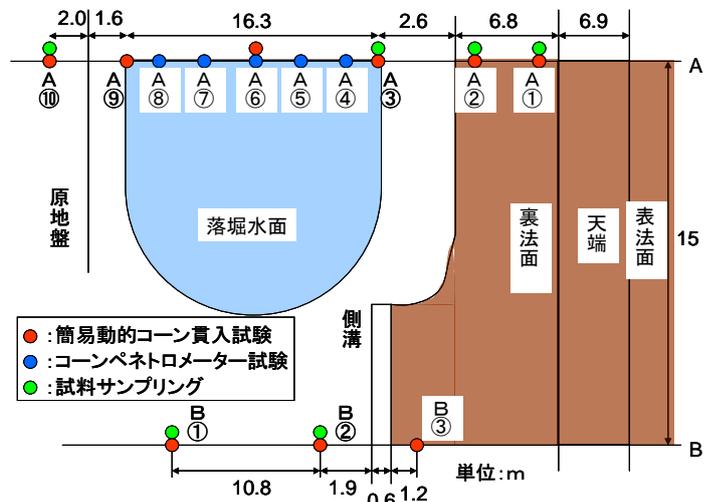
図-2 貫入試験およびサンプリングの位置図：井土浦

コーンペネトロメーター試験は落堀の底部の表層の柔弱部を把握するために実施した。計測した場所は図-2 の井土浦の落堀内であり、貫入が不可となる深度まで実施した。

簡易動的コーン貫入試験はコーンペネトロメーター試験では貫入が困難な落堀の下層地盤、原地盤および盛土体で実施した。計測した場所は井土浦であり、概ね 2m を目途に実施した。図-2 に計測位置を示すが、落堀の形成断面(法肩、裏法中間、法尻、落堀中央、落堀水際、原地盤)および裏法先の地盤が残留した断面(法尻、原

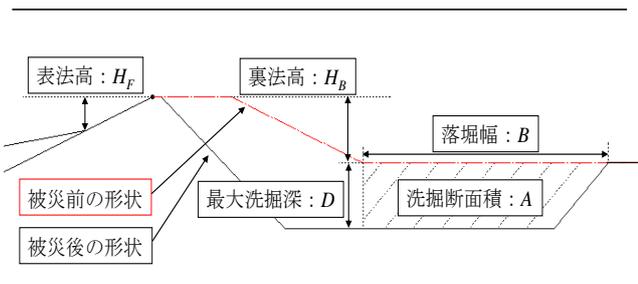
図-3 落堀、防潮堤の諸元の定義

10 箇所の落堀について、落堀幅、最大洗掘深、洗掘断面積、越流深、裏法高、表法高の要因を整理したのが表-2 である。同表に基づいて、各要因間の相関を検討する。なお、表-2 の用語の定義を図-3 に示す。

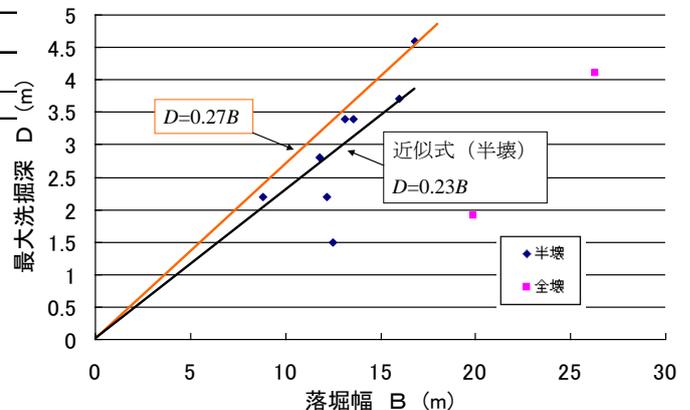
図-4 落堀幅と最大洗掘深の関係

落堀幅と最大洗掘深の関係を図-4 に示す。同図には、全壊と半壊の凡例があるが、前者は裏法、天端および表法まで流出した場合であり、後者は表法が残留した場合で定義した。前者には事例 No.1 の若林区荒浜北(写真-3 参照)および No.9 の亘理町荒浜南(写真-21 参照)があり、その他の 8 事例は後者である。図-4 において、両要因の関係は概ね正の相関にあるが、全壊の 2 箇所が外れる傾向にある。

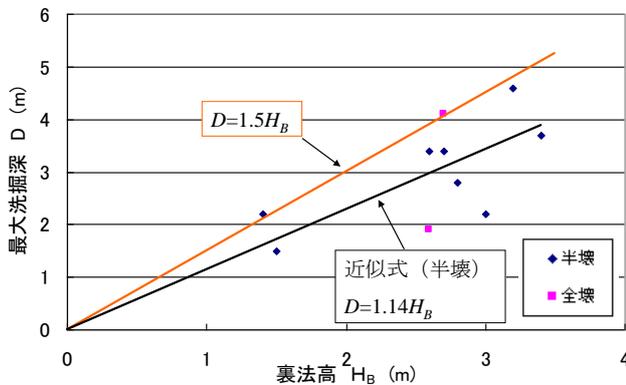
図-5 裏法高と最大洗掘深の関係

裏法高と最大洗掘深の関係を図-5 に示す。同図でも両要因の関係は概ね正の相関にある。したがって、裏法高が高くなれば、形成される落堀の深さも増加する。また、図-4 で落堀の最大洗掘深と幅は正の相関関係にあることから、落堀の面積、つまり落堀の規模に裏法高は大きく関係していると思われるが、これについては、iii) で考察する。

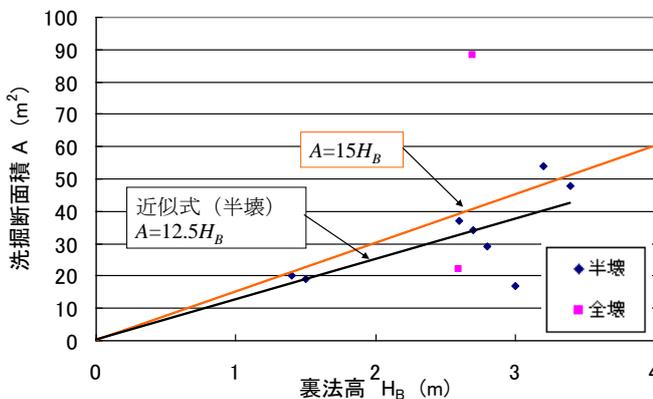
図-6 裏法高と洗掘断面積の関係

裏法高と洗掘断面積の関係を図-6 に示す。ii) で指摘した通り、同図においても両要因の関係は概ね正の相関にある。

ここに、洗掘断面積は裏法高の概ね 15 倍である。

また、極端に外れている点(2.7, 88)は No.9 の亙理町荒浜南である。ii) より裏法高と最大洗掘深は比例関係にあるが、裏法高と落堀幅は同様に相関関係を調べると相関関係が薄いことが分かる。さらに、i) で述べたように防潮構造物が全壊すると、最大洗掘深に比べて落堀幅が大きくなる傾向があるので、全壊の場合は裏法高と洗掘断面積の関係はこの(3)式から外れる場合がある。

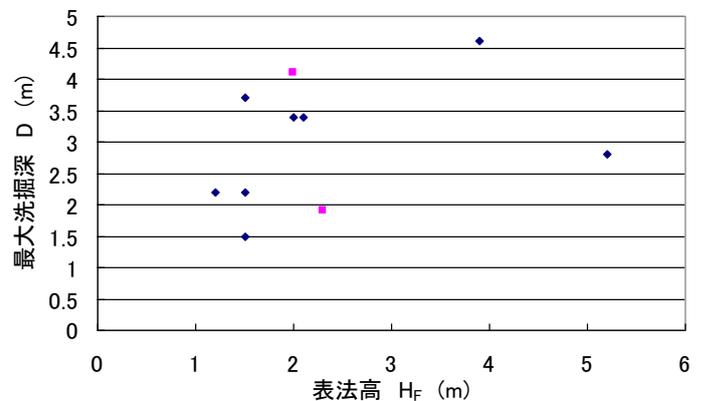
図-7 表法高と最大洗掘深の関係

表法高と最大洗掘深の関係を図-7 に示す。同図より、両要因は正の相関にあるように思われるが、 R^2 は 0.16 と小さく、定式化は行わない。

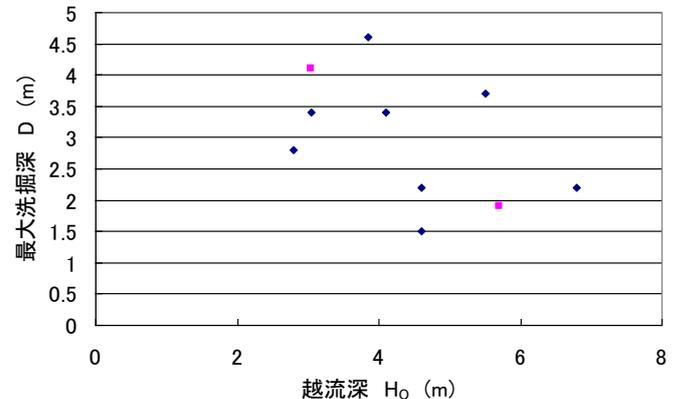
図-8 越流深と最大洗掘深の関係

越流深と最大洗掘深の関係を図-8 に示す。同図から相関を読み取るのは難しい。また、 R^2 は 0.098 であることから両要因の関係は薄いと考えられるため、定式化は行わない。同様に、越流深と落堀幅、越流深と洗掘断面積をそれぞれ比較しても相関は見られなかった。

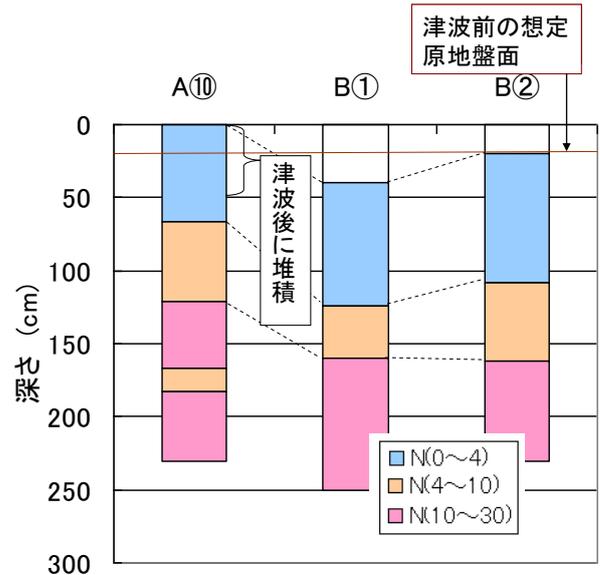
図-10 N 値の分布: A⑩, B①, B②

図-10 は裏法先の原地盤について、A 断面の 1 箇所(A⑩)と B 断面の 2 箇所(B①, B②)の原地盤の N 値の比較である。ここで、図-2 の通り、A⑩は落堀の端から 2m 陸側であり、B②および B①は盛土の法尻から、それぞれ 1.9m および 12.7m の位置である。なお、地盤の高さの基準は A⑩の位置にしてあり、津波前の想定原地盤面とした裏法尻にある側溝の天端の深度は 20cm である。また、B②および B①の深度は、それぞれ 20cm および 40cm である。

次に、B 断面の裏法先の地盤について、B①と B②を比較する。写真-30 は地震発生から約 2 箇月後、写真-31 は 4 箇月の状況である。写真-30 によれば、地表面は植生により覆われていたことが推察される。また、両写真に記した①および②の箇所について、①では表層が 20cm 程度侵食されて粘土状の裸地のままであり、②では写真-31 から分かるように、侵食の程度は少なく、礫状の裸地になっている。図-10 によれば、盛土に近い B②の N 値 4~10 の範囲が B①より 17cm 厚いという差はあるが、全体的に見て差異は無いと考えられる。よって、B の原地盤は断面の水平方向に一樣に堆積していることが推察される。これに関して、当該盛土が湿地に造成されていることから、B①および B②は湿地に相当する地盤であり、N 値 10 以下の軟弱層が表層の 130cm 程度であると思われる。

次に、A 断面と B 断面を比較する。B 断面の 2 箇所と比較して、A 断面の方が N 値 4 以上の層が明らかに浅い位置にある。これに関して、A 断面の原地盤の方が B 断面よりも締まっているとも考えられるが、落堀が形成される前の A 断面の法先の原地盤の土質は A⑩であったとは考えにくい。単純に比較することはできない。B①および B②は湿地に相当する地盤であるが、A⑩は湿地でなく、湿地を外れた陸地側にあり、津波前の A 断面の法先部には B 断面と同様に湿地に相当する地盤であったと思われる。

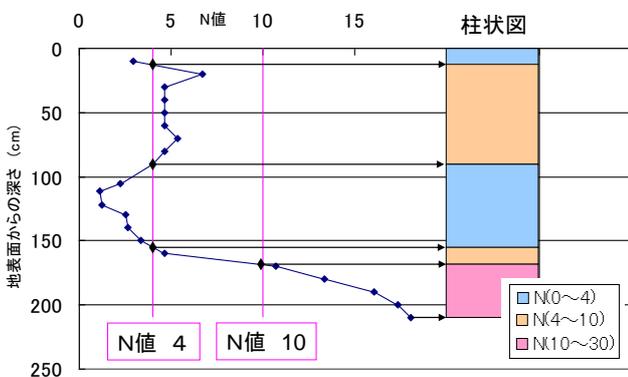
図-9 換算 N 値と区分: B③

計測データの整理は、 $N=0\sim4$, $4\sim10$ および $10\sim$ の 3 区分で行ったが、この区分は参考文献⁹⁾による。換算 N 値と区分の対応例を図-9 に例示するが、各区分においてもデータが分布することが分かる。

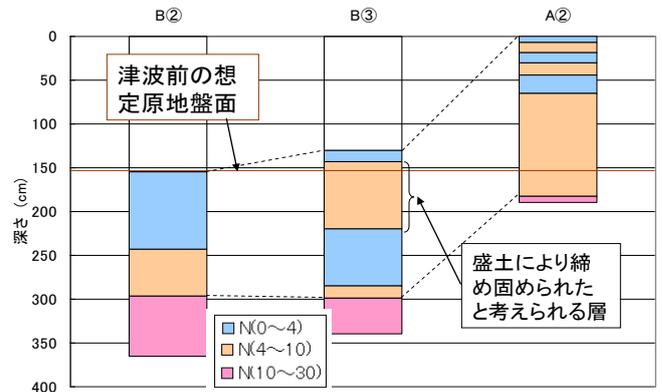
図-11 堤体部付近の N 値の分布

次に、図-11 は A 断面と B 断面が隣接(距離 15 m 程度)しているため、盛土条件は同じと見なせるので、A 断面の盛土裏法の中腹(A②)と B 断面の裏法尻(B③)、原地盤(B②)の N 値の分布を重ねたものである。A②の堤体部は N 値 4~10 であるとともに、B③の盛土下の基礎地盤表層の N 値も高い状態にあることが覗える。盛土の基礎地盤の処理の有無は分からないが、少なくとも盛土荷重により、盛土下の基礎地盤は強化されていると思われる。

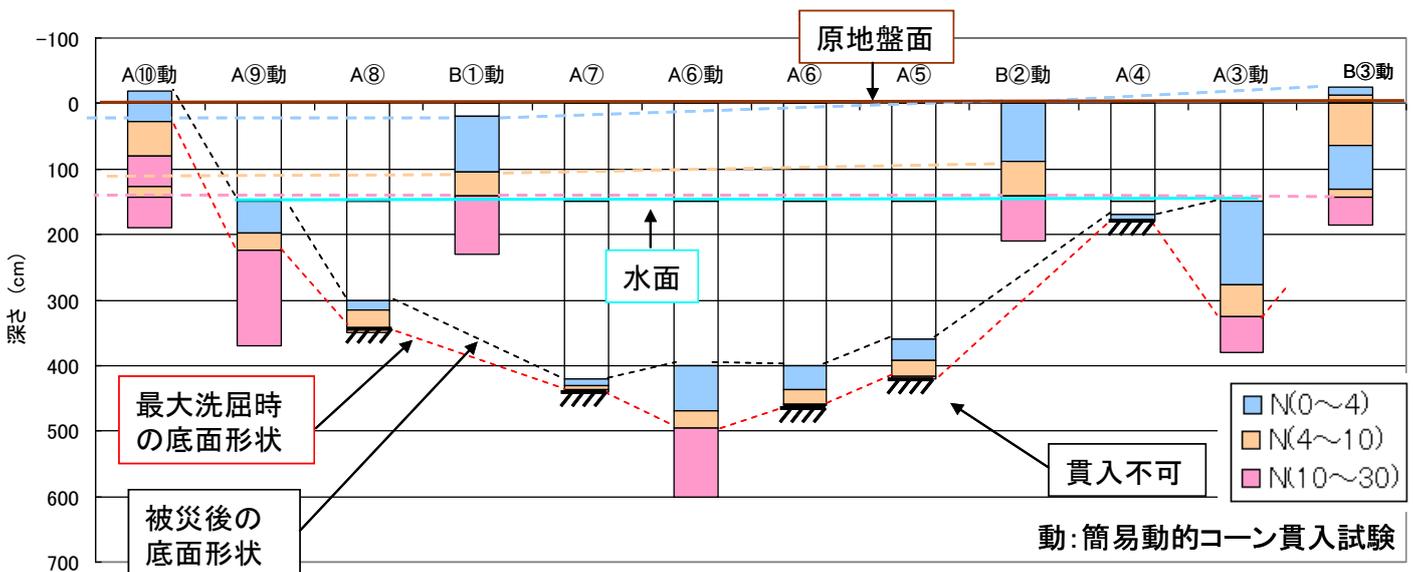
図-12 落堀水底部の N 値

図-12 は落堀におけるコーンペネトロメーター試験(A④~A⑧)および簡易動的コーン貫入試験(A⑨, A⑩, B①~③)により得られた換算 N 値の対比である。ここで、コーンペネトロメーター試験の結果は、(6式)により換算 N 値を算出した。

図-12 によれば、津波前の A 断面が B 断面と同様な土層構成であったとすると、原地盤面から深さ 160cm までは N 値 0~10 の層であり、その下は N 値 10~の層であったと考えられる。しかし、津波後は落堀の水底には N 値 0~10 の層が見られる。元来、N 値 0~10 の層はこの

位置にある土層ではないため、洗掘後に再堆積した層であると考えられる。最大洗掘深となる A⑥地点では津波により 460cm まで洗掘されたと推測できる。

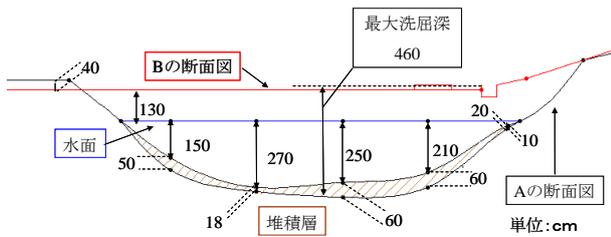
図-13 洗掘深度と堆積深度の比較

図-13 は落堀の洗掘深度と堆積深度を比較図である。洗掘深が 400cm 程度の場合、再堆積層厚は 60cm 程度であると言える。なお、再堆積に関する実測は、井土浦 1 箇所だけであるので、洗掘深と再堆積層厚の関係については不明であるが、洗掘深に応じて再堆積が行われると推察される。

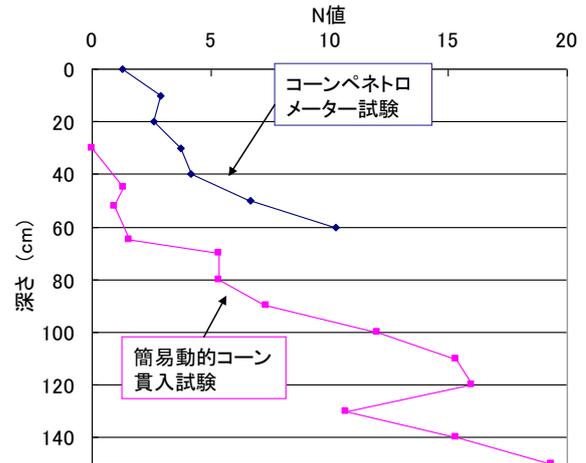
図-15 簡易動的コーン貫入試験とコーンペネトrometer試験の比較：A⑥

なお、水底部で簡易動的コーン貫入試験を実施した箇所は、コーンペネトrometer試験を実施したA⑥の付近(A⑥から50cm程度)に相当するが、両試験の換算N値の結果を図-15に示す。同図によれば、簡易動的コーン貫入試験によるN値よりもコーンペネトrometer試験によるN値の方が4程度大きいことが分かる。これは換算式による誤差と考えられる。コーンペネトrometerのN値の換算時に用いた $q_{ci}=12.5N$ はN値を過大に評価する傾向にあるため、適切な補正を行う必要がある。

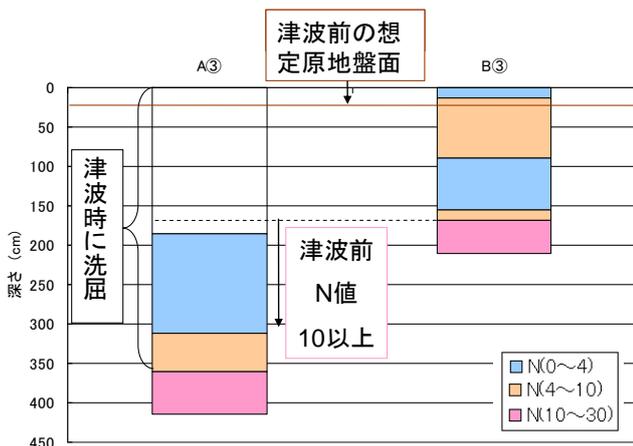
図-14 法尻のN値の分布：A③、B③

なお、写真-32 のように、落堀が形成された A 断面では裏法の下部が欠落しており、その水際(A③)において簡易動的コーン貫入試験を実施した。写真からも分かるように、崩れた堤体の土砂が堆積しているので、図-14 の A③の N 値 0~4 層と 4~10 層は津波により洗掘され、その後、N 値 10 以下の層が堆積したと考えられる。また、水際の地表面で採取した土試料は、粘性土質礫質砂(礫分 20%、砂分 36%、シルト分 29%、粘土分 15%)であるが、裏法の肩および法の中腹(いずれも表面の侵食を受けている)の表面で採取した土試料は、それぞれ、粘性土質礫質砂(礫分 27%、砂分 42%、シルト分 20%、粘土分 11%)および粘性土質砂質礫(礫分 35%、砂分 30%、
