# 2011年東北地方太平洋沖地震による 再液状化現象

若松 加寿江

本論文では、2011年3月11日に発生した東北地方太平洋沖地震で確認された再液状化（過去の液状化履歴地点と同一場所での液状化）の事例について報告する。再液状化地点の分布を明らかにするとともに、東北地方太平洋沖地震の液状化の状況を、過去の液状化の状況と比較しながら述べる。また、再液状化が発生した場所の土地履歴、微地形、地盤条件などを明らかにする。再液状化は、東京湾沿岸の埋立地、千葉県と茨城県の県境を流れる利根川下流沿岸の旧河道・旧湖沼の埋立地、房総半島九十九里平野の砂鉄採掘跡地および宮城県の鳴瀬川・江合川など沿岸で確認された。中には、今回で4回目の再液状化事例もあった。再液状化の箇所数は70以上にものぼった。

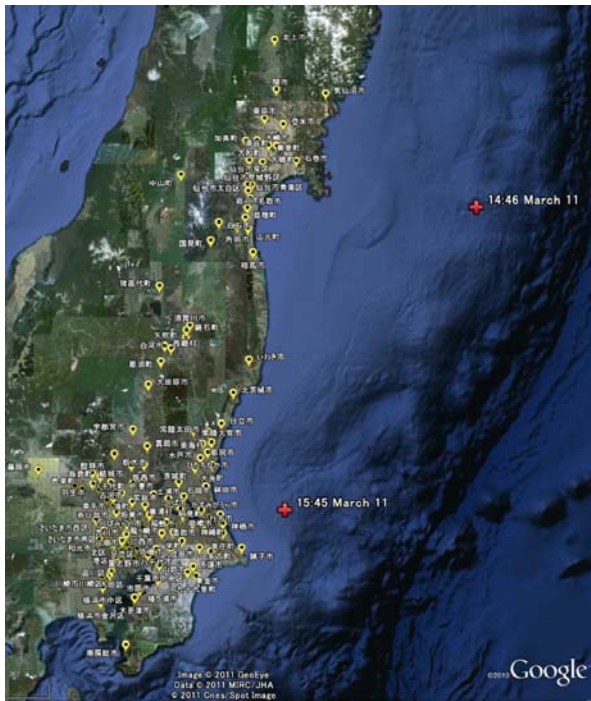
図-1に東北地方太平洋沖地震で液状化が確認された地点を市区町村単位で示す。液状化が発生した地域は、岩手県の北部から神奈川県まで南北約500kmの範囲（岩手、宮城、福島、山形の4県および関東地方の1都6県の合計145の市区町村）に及んでいる。

図-1 東北地方太平洋沖地震で噴砂が確認された市区町村の分布（アイコンの位置は市区町村役場の位置で、噴砂地点の位置ではない。Google Mapを利用）

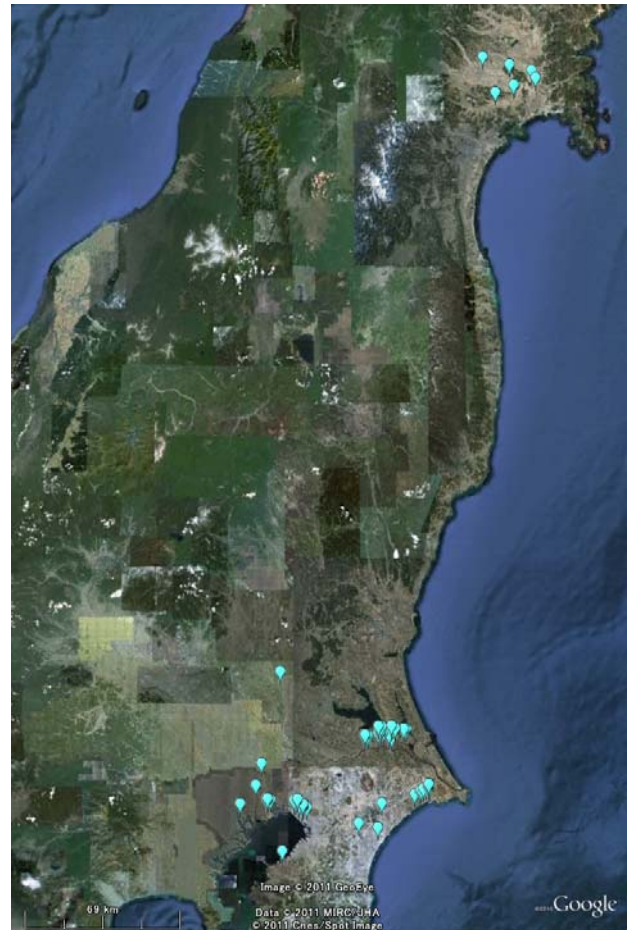
図-2に東北地方太平洋沖地震で再液状化が確認された地点の分布を示す。東北地方太平洋沖地震で確認された再液状化は、茨城県南部から千葉県にかけての地域に最も多く、これらの地点は1987年12月17日に発生した千葉県東方沖の地震（M6.7）による液状化地点が再液状化したものである。筆者は、この地震の後には、千葉県下の液状化発生地域の大部分を現地踏査したほか、全市町村役場に電話およびアンケートによる照会を行い、液状化発生の有無を確認した。このことから1987年の地震で液状化被害が顕著であった利根川沿岸地域と房総半島の九十九里平野に中心に現地踏査を行ってきた。

図-2 東北地方太平洋沖地震で再液状化が確認された地点（水色のアイコン）の分布（Google Earthを利用）

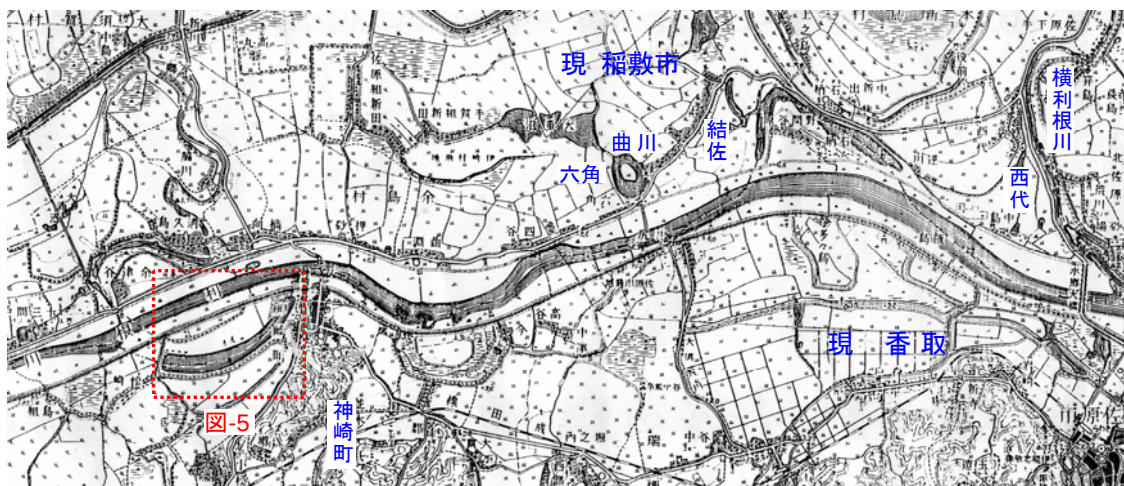
図-4 利根川沿岸の湿地と沼地（1952年、1/5万地形図「佐原」に加筆）

工事（1907～1930年）<sup>10)</sup>により蛇行した河川を直線化し、大正時代初頭に元の流路を締め切ったことによってできた沼地や、押堀（堤防が決壊し濁流が流れ込んでできた池）である（図-4）。1950年～1960

稲敷市（旧 東村）六角には、地元で曲川（ぐるがわ）とか曲沼と呼ばれていたドーナツ型の沼地があった（図-4参照）。1987年の地震直後に当時の東村役場から得た情報によると、埋立て前は水深2m位で沼の底はヘドロだったが、1959年に建設省により利根川の浚渫砂で埋め立てられた。
