2011 年東北地方太平洋沖地震津波による 岩手県宮古市の津波被害調査

嶋原良典¹・有田守²・長谷部雅伸³・大久保陽介⁴

2011年東北地方太平洋沖地震津波における岩手県宮古市の津波現地調査を実施し、津波痕跡高の測定および堤防や建物など構造物の被害状況について調べた。津波の高さは宮古湾から尾女遊戸で浸水高が5-10m、遡上高が10-20m、田老では最大で22.0mの遡上高であり、宮古湾の浸水範囲は1933年昭和三陸津波と1960年チリ津波を上回る規模である。津波痕跡高と堤防高との比較から、堤防による津波低減効果が確認された。さらに、RC造および鉄骨造の建物の被災状況について調べた。RC造は漂流物が衝突した例を除き、全て無被害であった。一方、鉄骨造は津波が建物高を越えていない状況では無被害であったが、ほぼ同じ外力条件下であっても、建物高を越える津波により建屋の上部から押しつぶされることで、建物全体が破壊する被害が確認された。

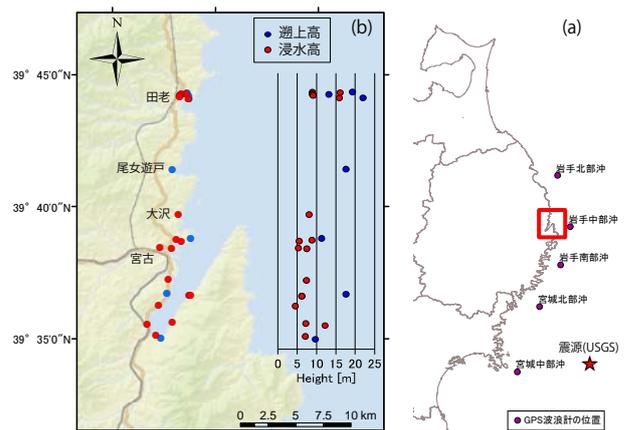
図-1 (a) 調査範囲の位置関係 (赤線枠内). (b) 痕跡の測量地点と津波痕跡高の分布

本現地調査により、計26地点の津波痕跡高を測定した。表-1に津波の遡上高、浸水高、浸水深についてまとめたものを、また、上述のデータを基にプロットした津波痕跡高の分布を図-1(b)に示す。なお、ここでの津波痕跡高は津波来襲時の海面からの高さを意味する。これによると、宮古湾から尾女遊戸にかけてはおおむね5-10mの浸水高、10-20mの遡上高であった。一方、田老では8.9m以上であり、最大で22.0mの遡上高が測定された。

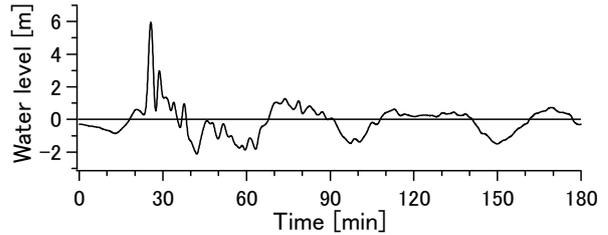
図-2 GPS波浪計（岩手中部沖）による観測津波波形。横軸の時間は、地震発生時刻を基準としている。

手中部沖（水深200m位置）での津波水位の時系列を図-2に示す。地震発生から3時間分の波形から、40-50分周期の緩やかな波形が確認できるが、第1波目では数分間で約5mの急激に上昇する波形が重なっている。佐竹ら⁶⁾は、前者の長周期の波は沿岸に近いプレート間地震に起因しており、後者の短周期で大振幅の津波は、日本海溝の海溝軸付近で発生したことを指摘している。宮古沖の水位のピークは約6mで、水深200mの位置で観測された値であることから、海岸付近では倍以上の高さに増幅すると考えられる。よって、本調査で10m以上の浸水高が測定されるのは妥当な値であると思われる。

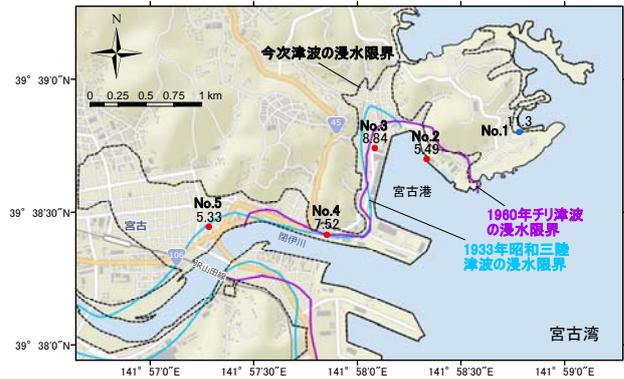
図-3 宮古湾周辺での津波痕跡位置（青：遡上高、赤：浸水高）と今回と過去の津波の浸水限界。図-4、図-5も同様。

今次の津波による宮古湾での浸水範囲について、原口⁷⁾によって実測された浸水範囲の結果と本調査による津軽石での浸水限界位置の結果を図-3~5中に示す。さらに、同図中には過去の津波（1933年昭和と三陸津波、1960年チリ津波）の浸水範囲⁸⁾も示した。これらの図より、今次の津波は湾口・湾奥ともに広い範囲で浸水しており、過去のいずれの実績を

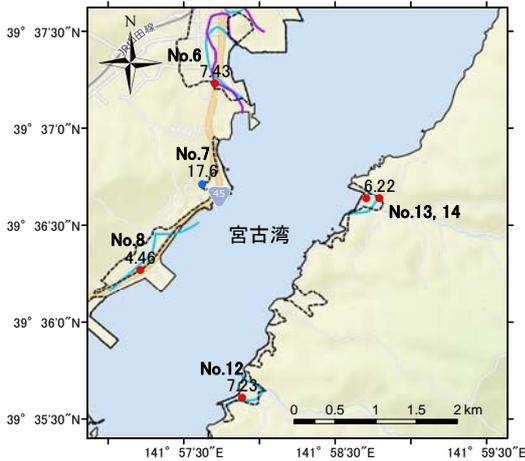
図-4 磯鶏・高浜周辺での津波痕跡位置と今回と過去の津波の浸水限界。

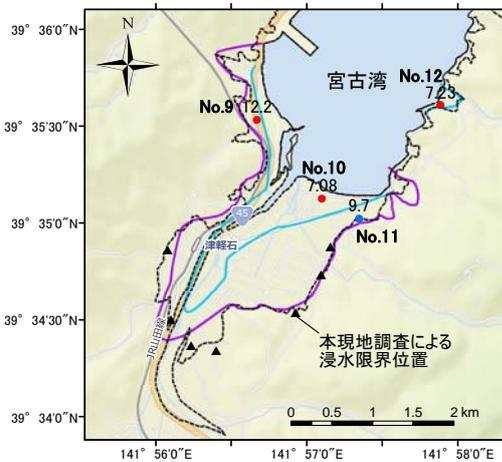
図-5 津軽石周辺での津波痕跡位置と今回と過去の津波の浸水限界

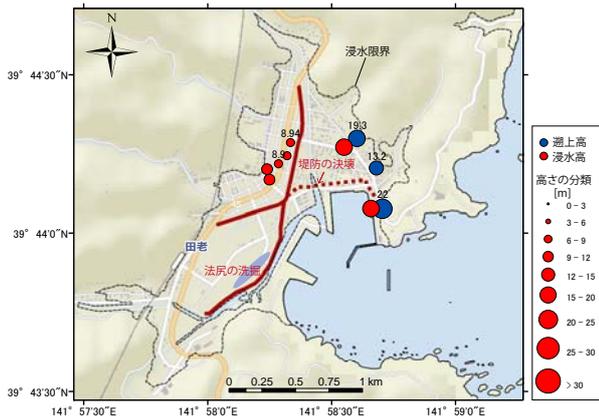
図-8 田老での津波痕跡高分布と浸水限界。茶色の線は堤防を表している。

田老で測定された津波痕跡高の詳細を図-8に示す。図中には原口⁷⁾による浸水限界と、決壊部分も含めた堤防を示している。田老では総延長2.4km、天端高T.P.+10mの堤防がX字状に配置され、市街地は堤防中心位置から北方向と西方向に延びる内陸側の堤防内側と、東側に延びる海側の堤防内側に広がっていた。今次の津波では、東方向に延びる堤防は決壊し、さらに内陸側の堤防も乗り越え、市街地全体が壊滅的な被害を受けた。堤防中心位置から撮影した、内陸側の市街地の様子を写真-5に示す。RC造や鉄骨造の建物が残るのみであり、浸水範囲内の木造家

図-8および表-1から、田老での津波痕跡高分布について考察する。堤防が決壊した東側の市街地では浸水高16.9-17.1m、遡上高13.2-22.0mであるのに対し、堤防が決壊しなかった西側の市街地では浸水高8.9-9.1mであった。これは、東側と比べると明らかに小さく、堤防による津波減衰効果が確認された。ただし、西側の市街地でも浸水深は3.5-4.8mであり、浸水範囲内における木造家屋の被害軽減には至らなかった。
