# 航空レーザー計測による液状化地盤沈下マップの精度評価と浦安市の地盤と構造物変位の状況

2011年東北地方太平洋沖地震により、東京湾岸の広域で液状化現象及びそれに伴う地表面の沈下が観測された。東京大学生産技術研究所小長井研究室と朝日航洋（株）は最も液状化被害の激しかった地域のひとつである千葉県浦安市の上空から航空レーザー測量による地表面標高の計測を行い震災前の標高と比較し、地殻変動などの影響を除去した液状化のみによる標高変化マップを作成している。この作成にあたっては杭支持建物の屋上標高を基準点とした標高差分補正が行われているが、その精度をより多くの標点を用いて再検討するとともに、地盤のみならず戸建住宅、工場建屋、護岸擁壁などの構造物の変位検出を試みた。

## VERIFICATION OF ACCURACY OF LIQUEFIED SOIL SUBSIDENCE MAP OF URAYASU FROM AIR-BORNE LIDAR SURVEY AND DISPLACEMENT-INFLECTED DAMAGE TO STRUCTURES AND THEIR SUBSOILS

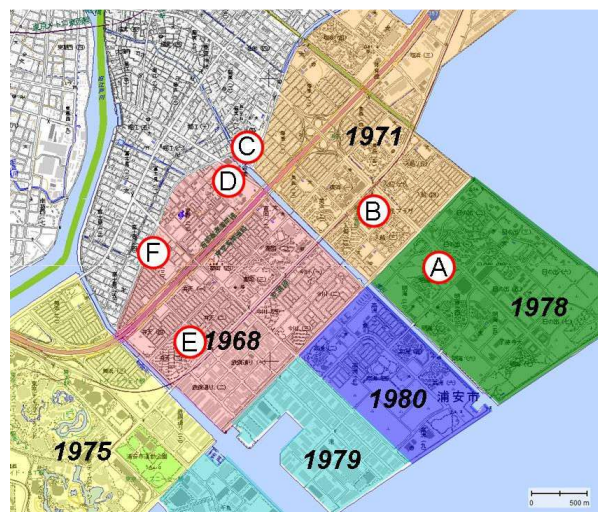
図-1 計測対象建物の位置および地区毎の埋立て年

これはマップの早急な復旧対応への活用を念頭に置いての暫定的な措置であったが、その標高変化の精度については今後のマップの活用のためにも定量的な評価を加えておく必要がある。そこで、埋立て年代の異なる<sup>2)</sup>地域から、公共施設、大学校舎、高層マンションなど6箇所の建物を選び出し、それら

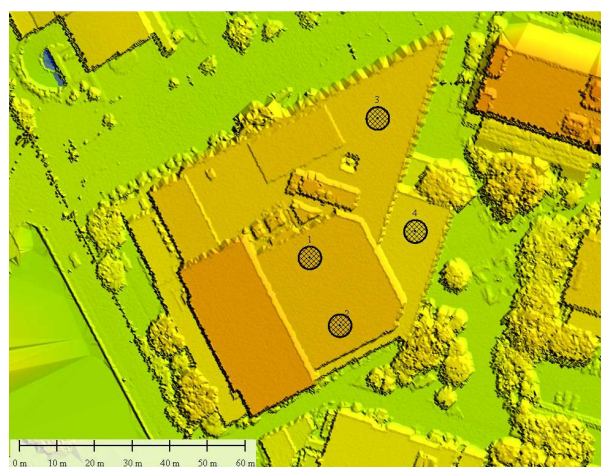
図-2 計測地点抽出の例（文化会館C）

の屋上の突起や傾斜のない平坦な部分から各棟複数箇所の計測地点を抽出し、標高差（差分値）の平均値とその標準偏差を抽出した。なお各計測地点では半径3m（図-2の黒枠アミ掛け範囲）の標高平均値をもって計測地点を代表する標高とした。

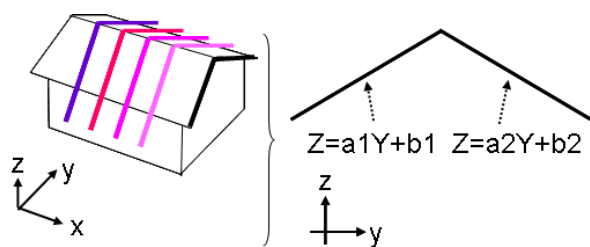
図-11a 屋根断面の勾配算出

まず建物の屋根から棟と直交する断面の標高データを取り出したのち、断面図より目視にて突起や勾配変化の少ない区間を選択し、最小二乗法による回帰直線をもって屋根勾配とした。ひとつの屋根面につき4本の測線勾配の平均値をとり、三角屋根の両側についてそれぞれ一意の勾配  $a_1$ 、 $a_2$  を得た (図-11a)。

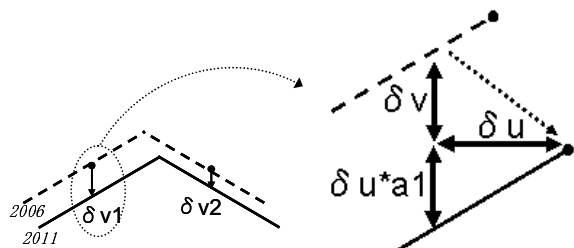
図-11b 断面方向の水平較差を算出

一方、前節で述べた鉛直較差補正と同様の手法により、各屋根面について標高較差  $\delta v_1$ 、 $\delta v_2$  を求める。 $\delta v_1$ 、 $\delta v_2$  は、屋根面の水平方向の較差に起因する  $a \cdot \delta u$  と、鉛直方向較差  $\delta v$  に分離することが出来る (図-11b)。

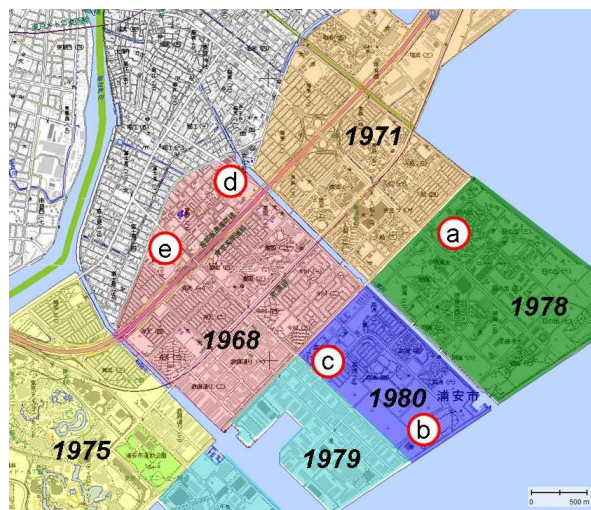
図-12 計測対象建物の位置および地区毎の埋立て年

市内各所から三角屋根を持つ杭基礎建物5箇所を測定対象とし (図-12)、 $\delta v$ 、 $\delta ux$ 、 $\delta uy$  および座標変換により算出した南北方向較差  $\delta uN$  (北への変位を正とする) および東西方向較差  $\delta uE$  (東への変位を正とする) を表-2に示す。
